VYPRACOVAL: ING. VEJVALKOVÁ, DOC. VRÁNA, DOC. ZUNA		KV+MV AQUA s.r.o. Dominova 2463/15 158 00 Praha 5	
KRAJ KARLOVARSKÝ	KATASTRÁLNÍ ÚZEMÍ: HRANICE a TROJMEZI		
AKCE: STUDIE PROVEDITELNOSTI REVITALIZACE TOKŮ VÝZNAMNÝCH PRO PERLORODKU ŘIČNÍ – ROKYTNICE			
PRÍLOHA: PODÉLNÝ PROFIL KORYTEM REVITALIZOVANÉHO TOKU (DOLNÍ ÚSEK)		MĚŘÍTKO: 1:500/100	
		DATUM: 2.2016	
		STUPEŇ: S	
		Č. PŘÍLOHY: 13	
		POČET A4: 4 A4

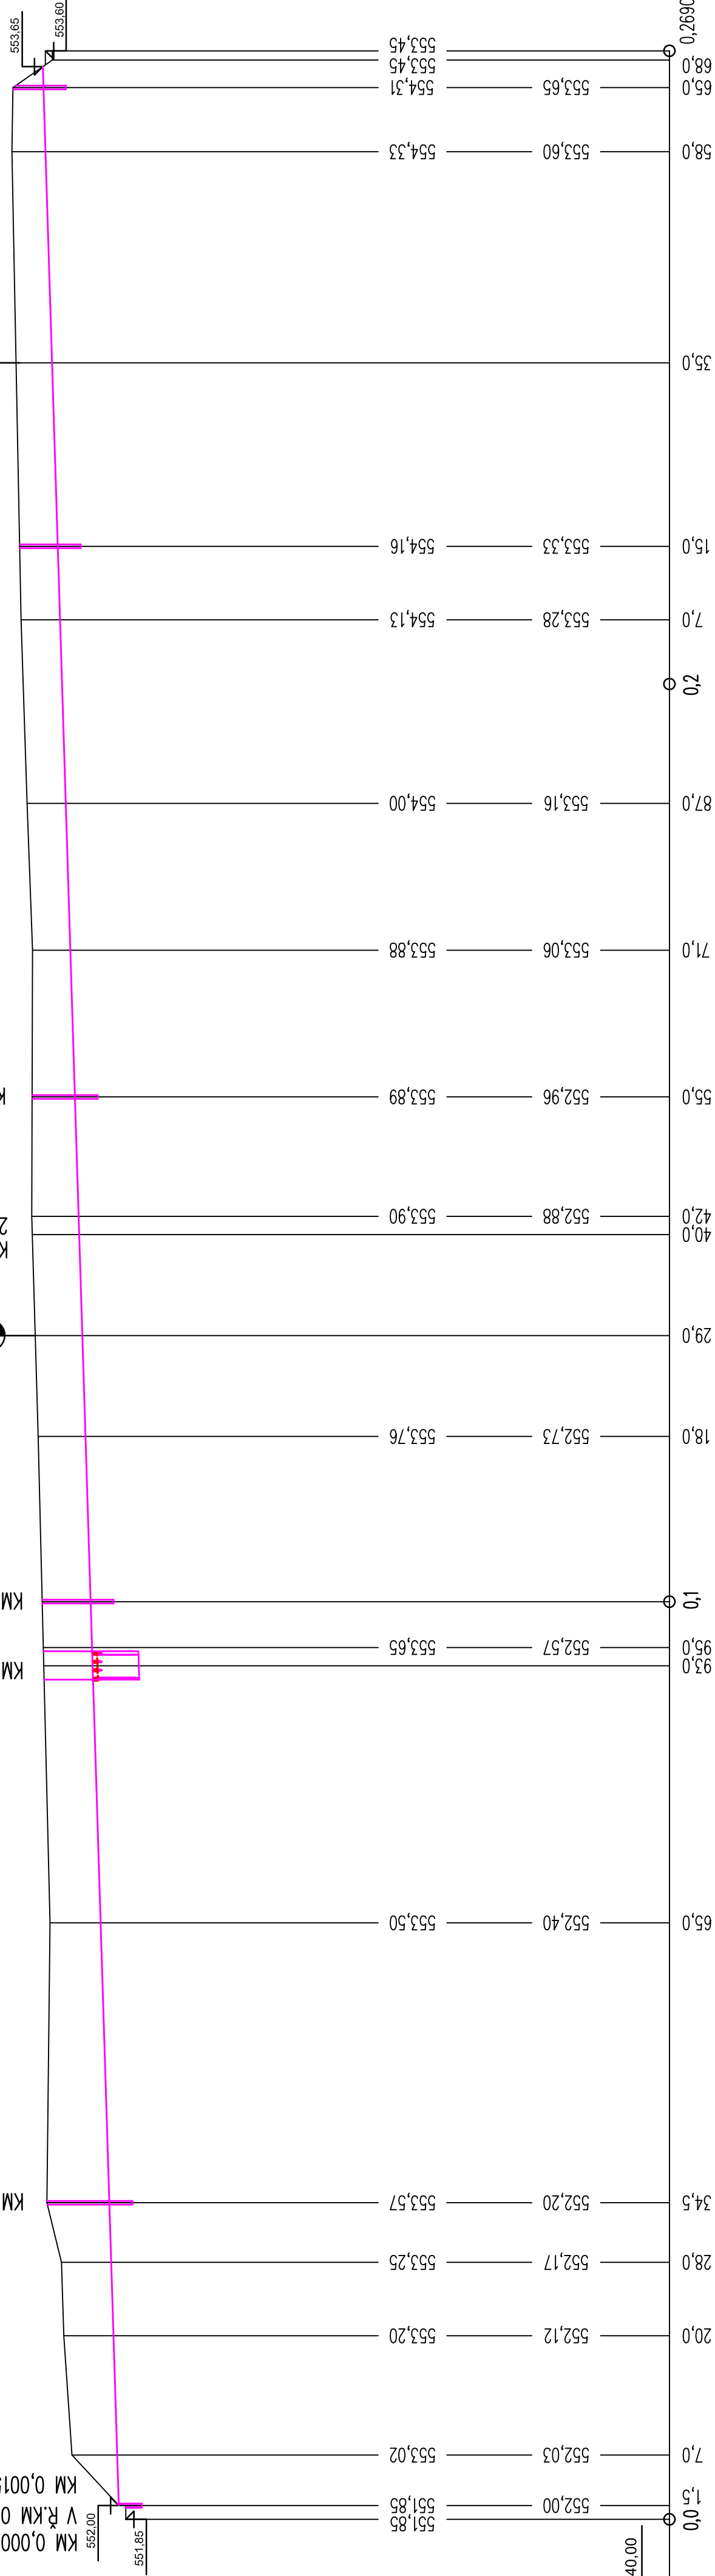
KM 0,0000 ZAÚSTĚNÍ DO ROKYTNICE
V R. KM 0,4950

KM 0,0015 PRAH Z LK

KM 0,0345 PRAH Z LK

KM 0,0930 BROD

KM 0,1000 PRAH Z LK

KM 0,1290
ODPAD Z TUNĚ T1

KM 0,1400
2 x VÝST DN 150

KM 0,1550 PRAH Z LK

KM 0,2150 PRAH Z LK

KM 0,2350
ODPAD Z TUNĚ T2

KM 0,2650 PRAH Z LK

KM 0,2690 ODBOČENÍ Z ROKYTNICE
V R. KM 0,7320

0,62 ‰ – 265,8 m

REVITALIZOVANÉ KORYTO BEZ OPEVNĚNÍ
