Ruční sondovací soupravou bylo v k.ú. Vlčice u Blovic (783757), okr. Plzeň - jih provedeno 6 vrtaných sond a 1 zarážená sonda. Dokumentace byla zpracována na základě smlouvy o dílo č. 18 329 31 (objednatel Pontex s.r.o.).

Účelem zpracované dokumentace je podat popis geologické stavby v místech, kde je navrhováno vybudování nových společných zařízení po pozemkové úpravě (polní cesty a tůň). Poloha jednotlivých prvků je patrná z **přílohy 1**. Leží v bližším okolí obce Vlčice, na pomezí Bukovohorské vrchoviny a Blovické pahorkatiny, v nadmořské výšce od 400 do 450 m.

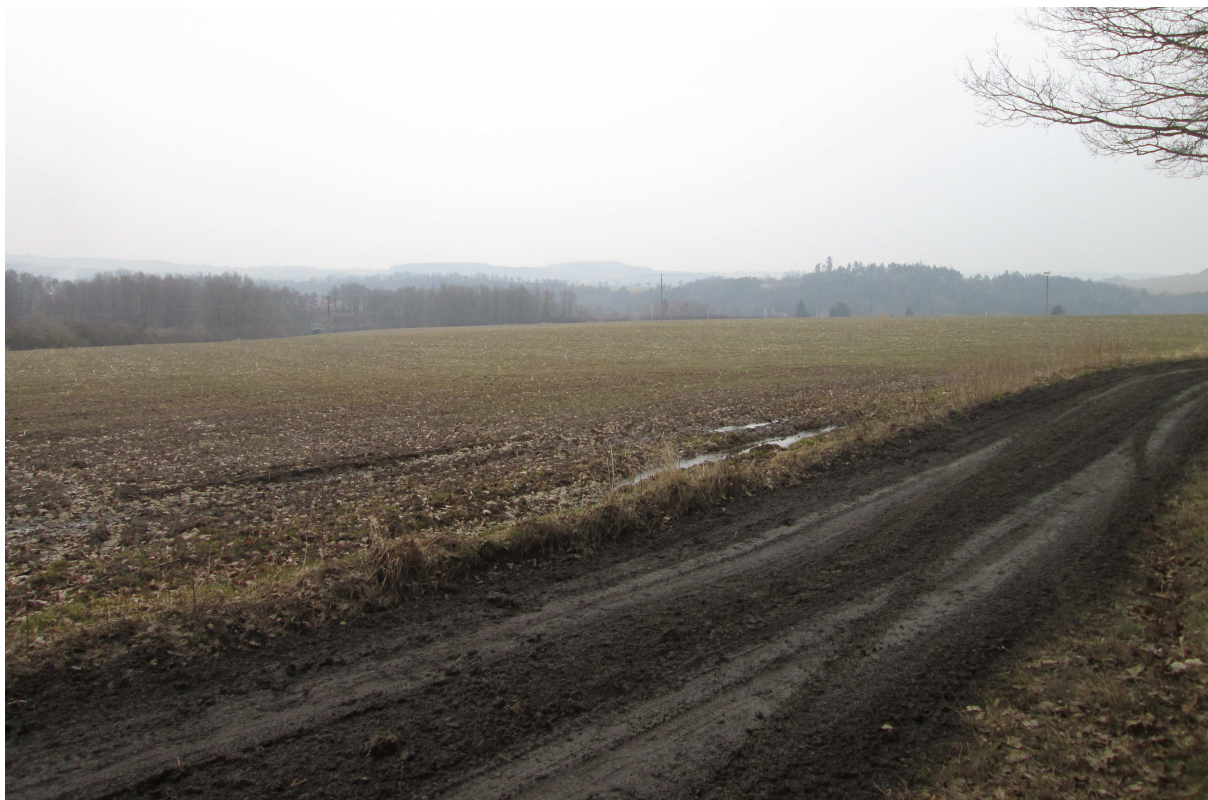
Obr. 3: Pohled na polní cestu C1 – stávající dostatečně únosná, avšak rozbahněná cesta. Pohled na místo, kde nová trasa opouští stávající, v km 0,659.

Jedná se stávající různým zpevněnou polní cestu, která bude v rámci komplexní pozemkové úpravy rekonstruována, částečně přeložena a dobudována. Cesta je založena v **jílovito-hlinitých sutích, případně jílovito-štěrkovitých eluviích prachovců, drob a břidlic**. Únosnost podloží vyhovuje provozu zemědělské i lesní techniky, podloží cest je dobře propustné, významně se nezamokřuje a cesta se nepropadá. Na základě zrnitostních rozborů byly podložní hlíny v trase cesty klasifikovány dle ČSN 736133 jako **F6 CI** – jíl se střední plasticitou. Ten je hodnocen jako nevhodný do podloží, podmíněčně vhodný do náspu cesty a nebezpečně namrzavý. V těsné blízkosti mostku přes Chocenický potok tvoří podložní zeminy písčité hlína – dle ČSN 736133 **F3 MS**, hodnocena jako podmíněčně vhodná do podloží, podmíněčně vhodná do náspu cesty a nebezpečně namrzavá.

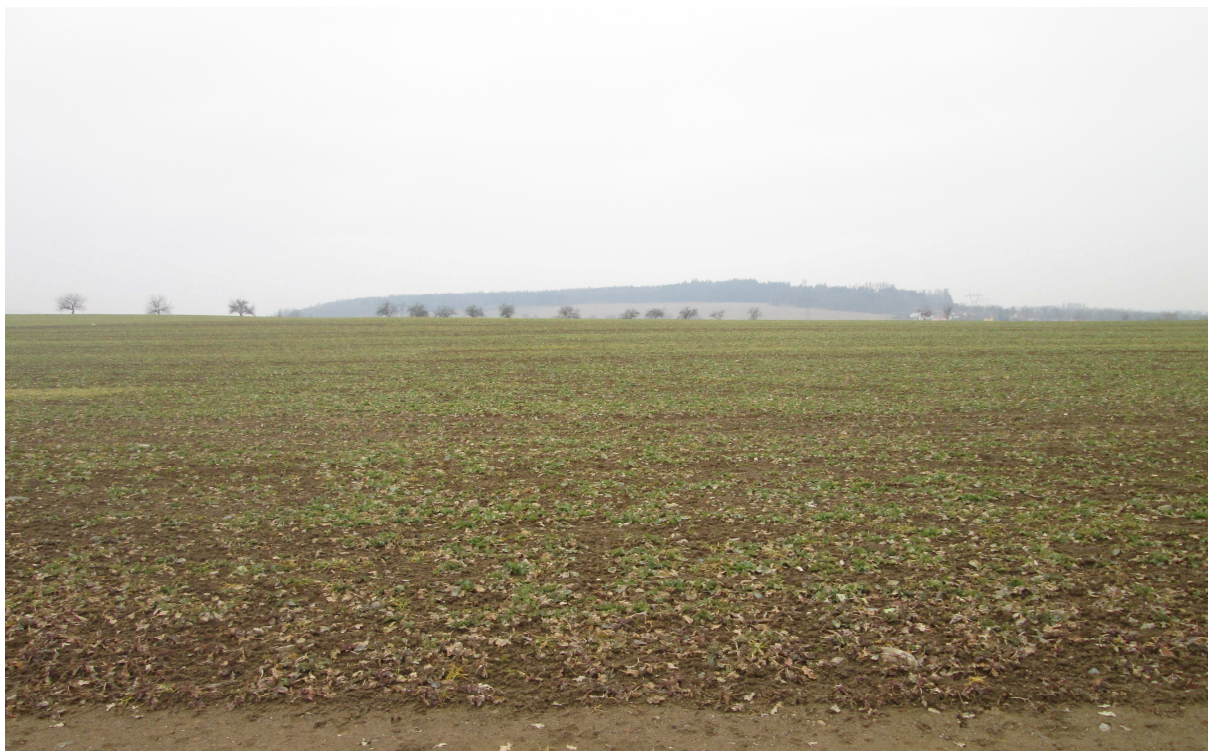
Obr. 4: Pohled na polní cestu C1 v ose nově budované trasy v km 0,284.

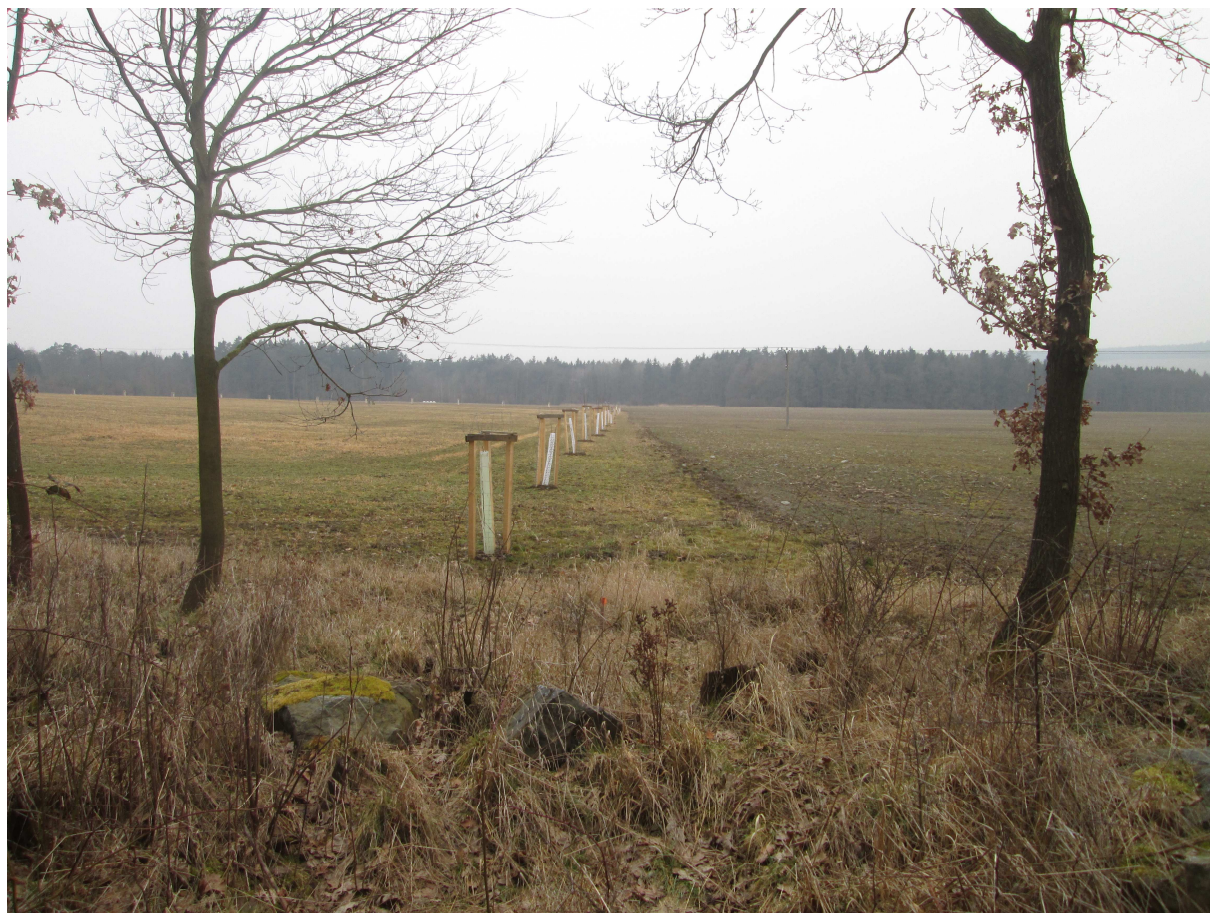
Obr. 5: Polní cesta C15 – pohled v ose plánované cesty, v místě napojení na stávající cestu Vlčice – Velká skála.

Jedná se o nově budovanou polní cestu. Bude založena v **jílovito-hlinitých sutích, případně jílovito-štěrkovitých eluviích prachovců, drob a břidlic**. Únosnost podloží vyhovuje provozu zemědělské techniky, podloží je dobře propustné, významně se nezamokřuje a nepropadá se. Na základě zrnitostních rozborů byly podložní hlíny v západní polovině cesty klasifikovány dle ČSN 736133 jako **F6 CI** – jíl se střední plasticitou. Ten je hodnocen jako nevhodný do podloží, podmíněčně vhodný do náspu cesty a nebezpečně namrzavý. Ve východní polovině pak byl zaznamenán písčitý jíl - dle ČSN 736133 **F4 CS**, hodnocen jako podmíněčně vhodný do podloží, podmíněčně vhodný do náspu cesty a nebezpečně namrzavý.

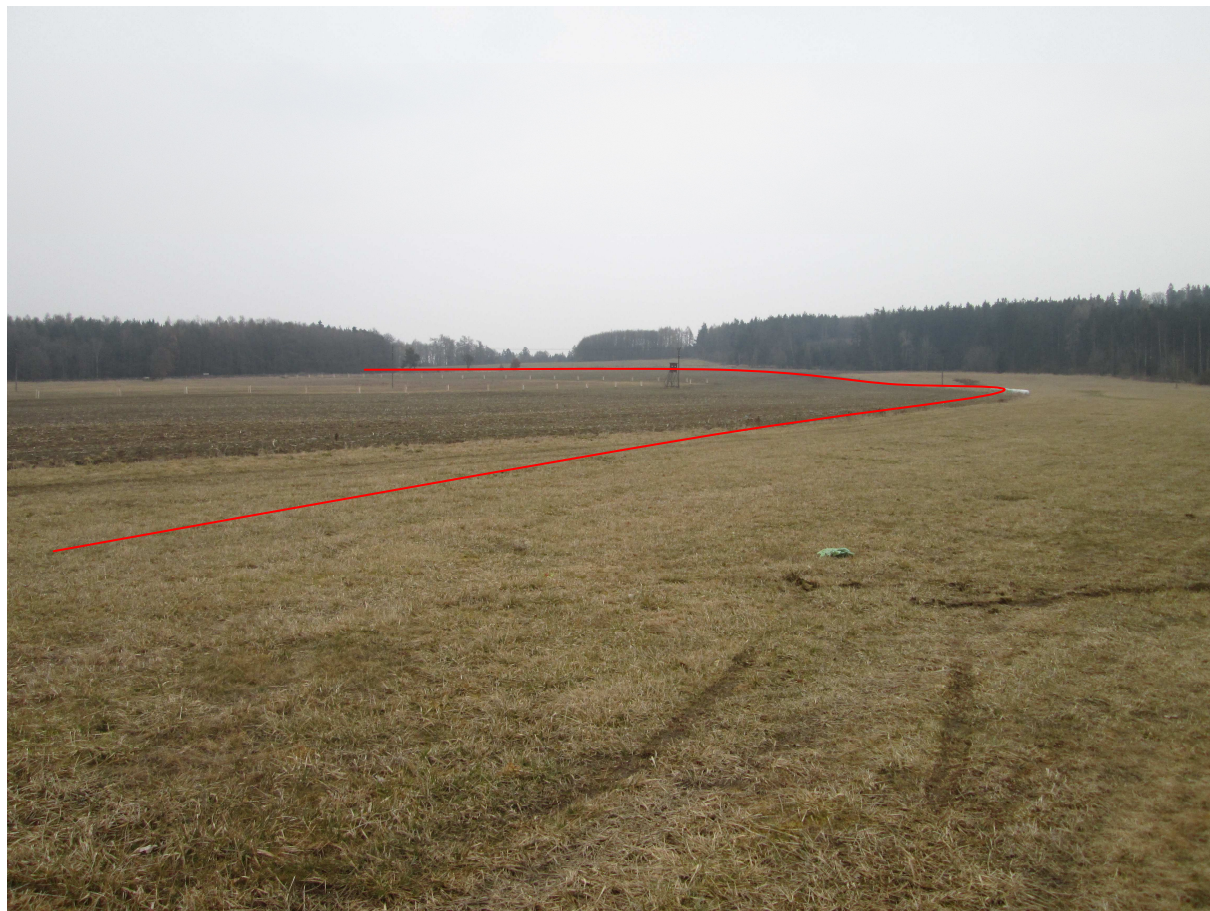
Obr. 6: Polní cesta C16 – pohled na převážnou část trasy od navrhované vodní tůně.

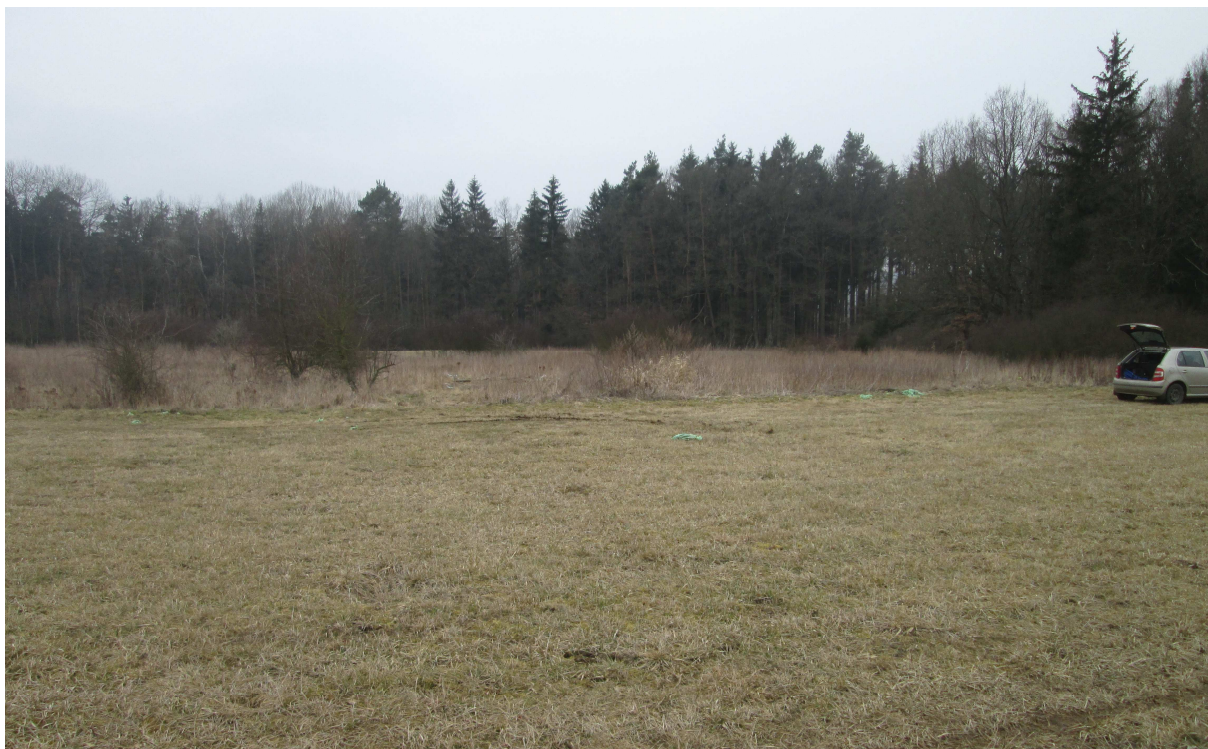
Obr. 7: Pohled na místo plánované tůně.

Zájmová lokalita je svrchu kryta kulturními vrstvami o mocnosti 0,15 – 0,30 m, Podloží zájmového území **tůně** tvoří lehce písčité jíly (podle EN ISO 14688 – **sasiCI**, podle ČSN 14688-2 – **F6 CI** – **jíl s nízkou plasticitou**).

Z hlediska ČSN 73 6133 (Geotechnický průzkum a zkoušení - Pojmenování a zařídování zemin - Část 2: Zásady pro zařídování) jsou zjištěné zeminy **pro homogení hráz vhodné, těsnící část velmi vhodné a pro stabilizační část nevhodné**. Namrzavost je hodnocena jako **nebezpečně namrzavé**. Blíže viz **přílohu 3** – protokoly laboratorních zkoušek.
