| OBJEDNATEL: | ČR - Státní pozemkový úřad, KPÚ pro Ústecký kraj Pobočka Louny, ul. Pražská 765, 440 01 Louny | PARÉ: |
| AKCE: | POLNÍ CESTA HC9-R V K.Ú. STEBNO U PETROHRADU | |
| ČÁST: | D.8. Doprovodná zeleň | |

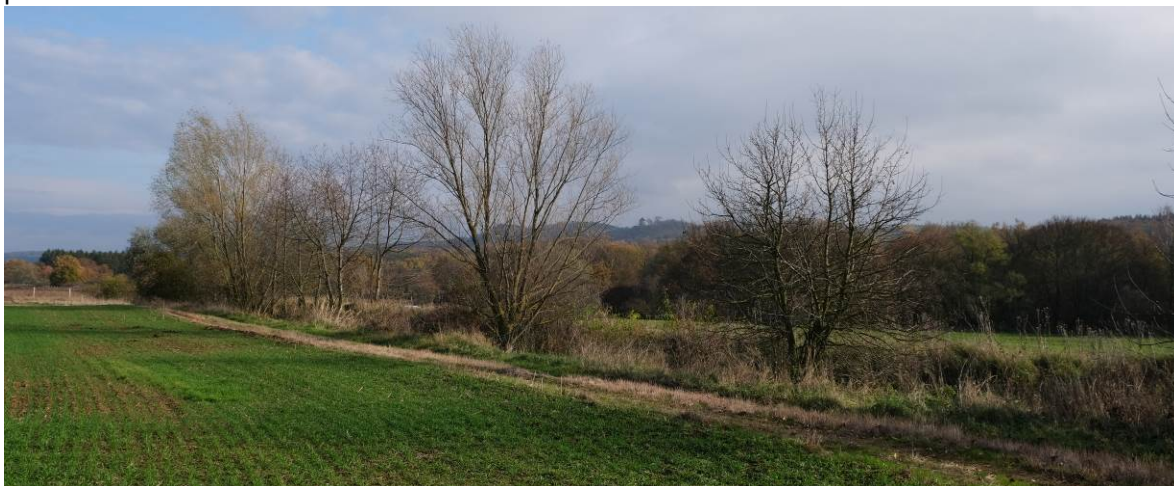
Podél cesty rostou dřeviny ve dvou úsecích, podél suchého příkopu a podél vodoteče. V suchém příkopu jsou vzrostlé dřeviny náletového původu. Rostou zde převážně vrby (*Salix caprea*, *S. x fragilis*) a plané třešně (*Prunus avium*), svahy pokrývají ruderalní byliny místy s ostružiníkem (*Rubus fruticosus*), šípkem (*Rosa canina*) a trnkami (*Prunus spinosa*). Jednotlivě na hraně příkopu roste jablono (*Malus domestica*), hrušeň (*Pyrus communis*), hloh (*Crataegus* sp.).

dřeviny č. 2-20 rostoucí v suchém příkopu

Dřeviny ke kácení byly v zájmovém území navrženy na základě posouzení kolize s plánovanou rekonstrukcí cesty a na základě zdravotního stavu dřevin. Dřeviny k odstranění jsou uvedeny v následující tabulce a barevně vyznačeny v celkové situaci.

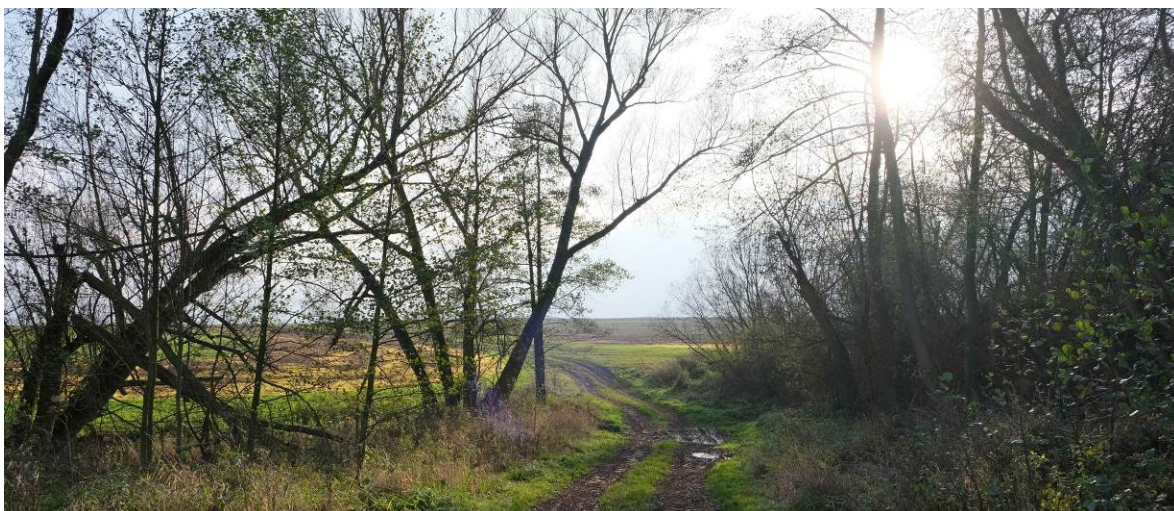
V údolí kolem příležitostné vodoteče se nachází vzrostlé vrby (*Salix alba*, *Salix caprea*, *S. x fragilis*) a olše (*Alnus glutinosa*) ve skupinách. Jedná se o mnohokmenné jedince různého stáří a zdravotního stavu. Původní rozpadající se porost je živelně nahrazován mladým podrostem. V porostu jsou torza polámaných kmenů, ležící jedinci, ale i mladé nálety.

dřeviny v místě křížení polní cesty s vodotečí, rozpadající se nakloněné kmeny vrb a polámaná torza kmenů
