***ORN LICHNOV II***

**PRŮZKUMNÉ PRÁCE IGP**

**Závěrečná zpráva**

**Závěrečná zpráva o výsledcích podrobného inženýrskogeologického průzkumu  
základových podmínek a zemních konstrukcí ochranné retenční nádrže Lichnov II.**

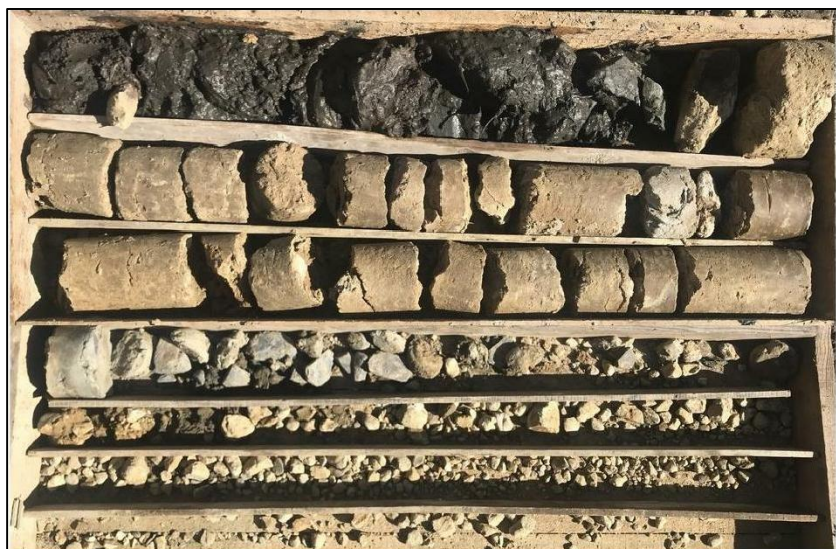
do	GEOLOGICKÝ POPIS ZEMIN A HORNIN
0.70	Makadam zajiřovaný, hnědočerný, jílovitá frakce kašovitá. Redeponovaný materiál - dno nátoků.
3.10	Jíl písčitý, hnědý, rezavě smouhovaný, pevný, s příměsí drobných až středních ostróhranných úlomků pískovce. Redeponované svahové hlíny - těsnící kobrec.
3.50	Droba šedozeleá, zvětralá až rozložená, v drobných úlomcích. Eluvium.
7.00	Droba šedohnědá, celkově silně navětralá, silně porušená, jádro těženo v drobných úlomcích až drti. Kulmské skalní podloží.

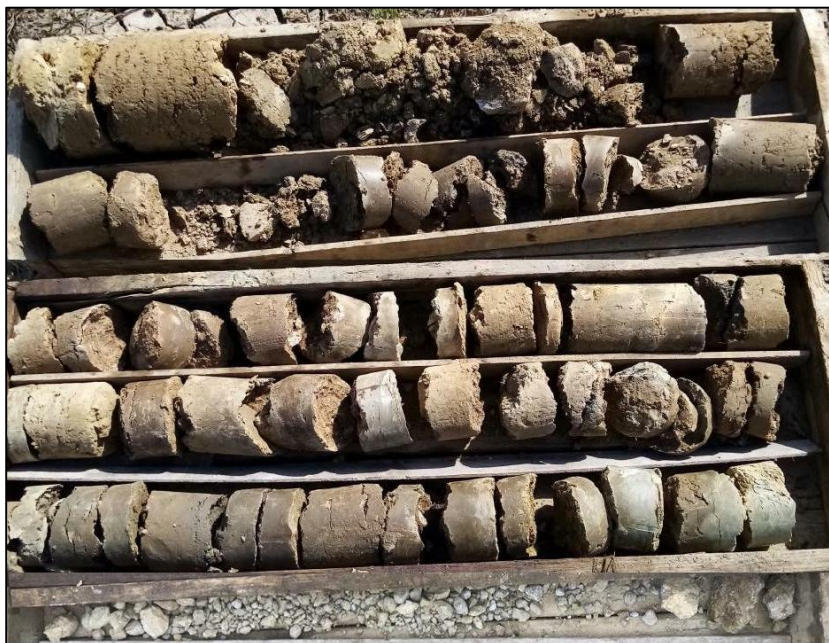
Název akce: <b>Ochranná retenční nádrž Lichnov II - podrobný IG průzkum</b>	Měřítko: 1 : 100	Zak. číslo: 09/20
Dokumentoval: V. Bradáč	Vyhodnotil: ing. Vratislav Bradáč	Zpracoval: ing. V. Bradáč
		Příloha č.: <b>4.1</b>

do	GEOLOGICKÝ POPIS ZEMIN A HORNIN
0.80	Štěrk jílovitý, do 0,20 jíł štěrkovitý, světle šedohnědý, hrubý, polozaoblená zrna velikosti do 10 cm. Jílovitá frakce tuhá. Redeponované zeminy.
3.20	Jíl písčitý, hnědý, rezavě smouhovaný, pevný, s příměsí drobných až středních ostrohranných úlomků pískovce. Redeponované svahové hlíny - těsnicí koberec.
5.00	Jíl písčitý, tmavě hnědý až zelenohnědý, pevný, se slabou příměsí ostrohranných horninových úlomků vel. gen. do 2 cm. Svahové hlíny - deluvium.
6.50	Droba šedozeleá, zvětralá až rozložená, v drti a drobných úlomcích. Eluvium, porušené kulmské skalní podloží.

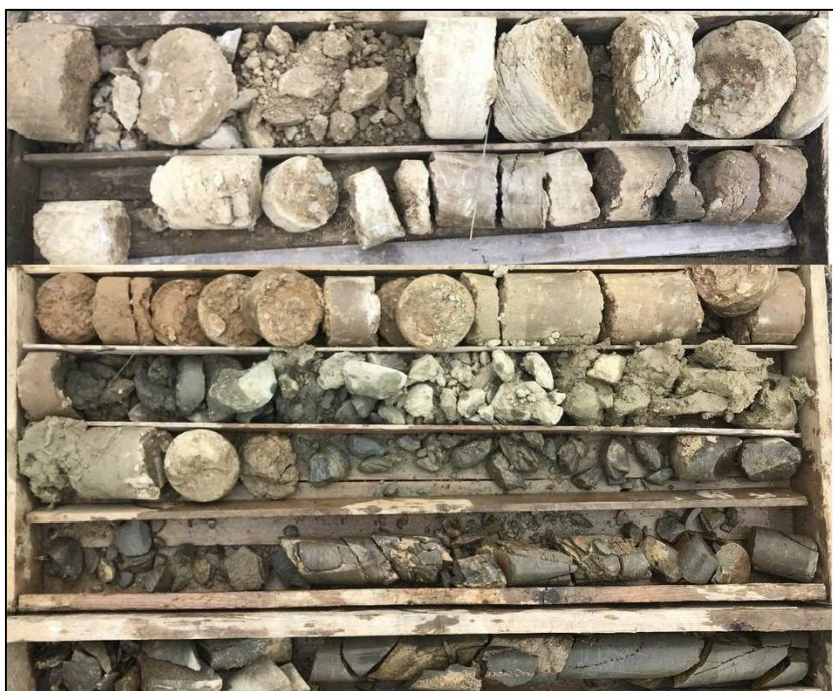
STRATIGRAF. ČLENĚNÍ		GEOLOGICKÝ POPIS ZEMIN A HORNIN	
0	Štěrky jílovité, světle šedohnědé, střední až hrubý, s polohami písčitého jílu, ostrohranné úlomky velikosti generelně do 7 cm. Redeponované zeminy.	0.55	Štěrky jílovité, světle hnědé, tuhé až pevný, s drobnými až středními ostrohrannými úlomky pískovce a jílovitých břidlic. Redeponované svahové hlíny - těsnící koberec.
1	Jíl písčité, tmavě hnědé, pevný, se slabou příměsí drobných ostrohranných úlomků břidlic a pískovce vel. gen. do 2 cm.	1.50	Jíl štěrkovitý, světle hnědý, hrubý, s polozaoblenými až ostrohrannými úlomky břidlic a pískovce vel. gen. do 10 cm. Jílovitá frakce měkká. Patrně reliktky fluvialních sedimentů.
2	Jíl písčité, světlě šedohnědý, pevný, se slabou příměsí drobného štěrku. Břidlic a pískovce vel. gen. do 10 cm. Jílovitá frakce měkká.	3.10	Jíl písčité, světlě šedohnědý, pevný, se slabou příměsí drobného štěrku. Břidlic a pískovce vel. gen. do 10 cm. Jílovitá frakce měkká.

3	Pískovec zeleno šedohnědý, střednězrný, celkově silně navětralý až zvětralý, jádro v úlomcích velikosti převážně do 5 cm. Eluvium.	4.10	Pískovec zelenohnědý, celkově silně navětralý, směrem k bázi navětralý, hustě rozpukaný, hojně jílovité výplně trhlin rozevřených až 3 cm. Jádro v úlomcích, postupně v kusech jádra. Odlučné plochy drsné až mírně zazubené. Kulmské skalní podloží.
4		4.30	
5		5.30	
6			
7

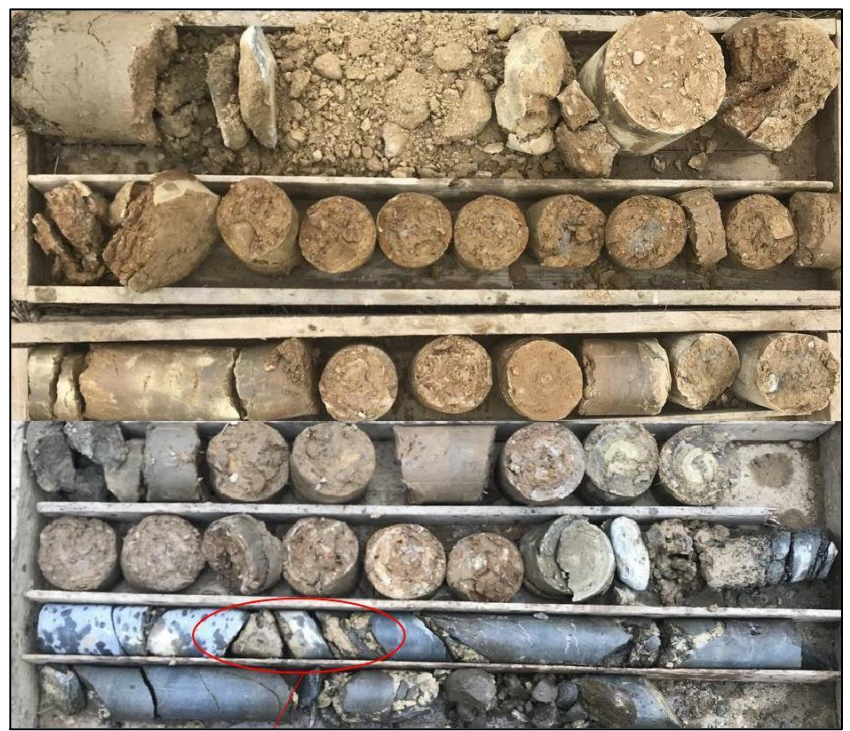
do	GEOLOGICKÝ POPIS ZEMIN A HORNIN
0.70	Štěrk hlinitopísčité, světle šedohnědý, střední až hrubý, svrchu jílovitý, polozaoblená zrna vel. gen do 7 cm, místy přes průměr jádra. Redeponované zeminy.
2.20	Jíl písčité, rezavě hnědý, tuhý až pevný, s malou příměsí drobných až středních úlomků pískovce a jílovitých břidlic. Redeponované svahové hlíny - těsnící kobrec.
4.65	Jíl písčité, tmavě hnědý, pevný, se slabou příměsí drobných ostrohranných úlomků břidlic a pískovce vel. gen. do 2 cm. Nerozeznatelný přechod do svahových hlín.
4.80	Zahliněné ostrohranné úlomky pískovce zelenošedé barvy. Jílovitá frakce tuhá. Eluvium.
7.00	Droba šedomodrá, celkově navětralá, vcelku masivní, v kusech jádra, hustě rozpukaná. Hojně jílovité výplně trhlín rozevřených až 5 cm. Jílovité výplně měkké. Odlučné plochy drsné až mírně zazubené. Kulmské skalní podloží.

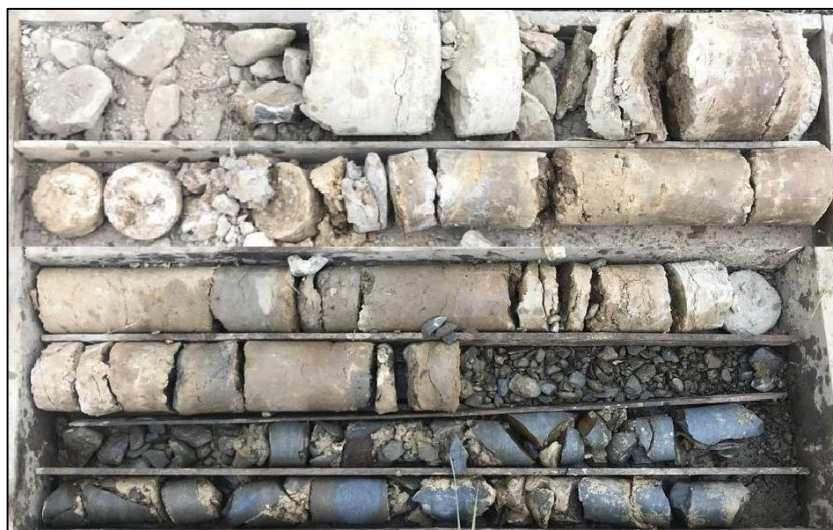
3.55	Jíl písčité, zeleno-šedohnědý, tuhý až pevný, se slabou příměsí drobných ostroranných úlomků břidlic a pískovce vel. gen. do 2 cm. Svahové sedimenty.

4.00	Drobné až střední polozaoblené úlomky pískovce a břidlic velikosti do 3 cm, slabě zahliněné. Relikt fluvialních sedimentů nebo rozvrtné eluvium.
6.00	Droba šedomodrá, celkově silně navětralá, v kusech jádra, a úlomcích, hustě rozpukaná. Hojně jílovité výplně trhlín rozevřených až 3 cm. Jílovité výplně měkké. Odlučné plochy drsné až mírně zazubené. Kulmské skalní podloží.

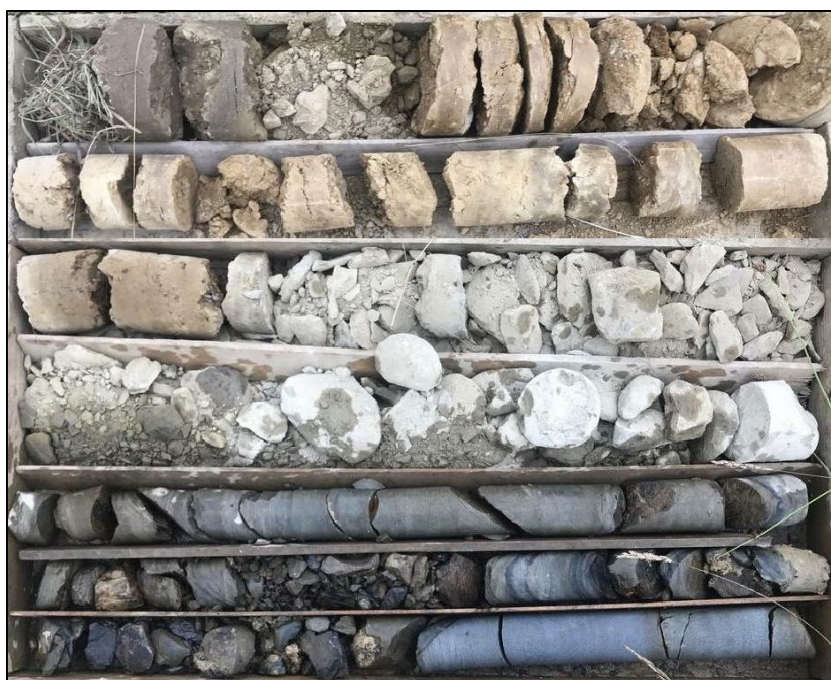
STRATIGRAF. ČLENĚNÍ		GEOTECHNICKÝ TYP		do		GEOLOGICKÝ POPIS ZEMIN A HORNIN	
		ČSN 73 1001 ČSN EN ISO 14688 ČSN 73 3050 KONZ. A ULEHLOST		0.50	Štěrk hlinitopísčité, světle šedohnědý, střední až hrubý, svrchu jílovitý, polozaoblená zrna vel. gen do 7 cm. Redeponované zeminy.		
		GT0	G3/Y	sasiGr	2	SU	
		GT1	F6/Y	sasiCl	2	P	Jíl písčité, světlehnědý, pevný, s velmi malou příměsí drobných až středních ostrohraných úlomků drob a jílovitých břidlic. Redeponované svahové hlíny - těsnící koberec.
		GT2c	G3	siGr	3	SU	Štěrk hlinitopísčité, šedohnědý, hrubý až balvanitý, angulární úlomky drob velikosti přes průměr jádra, středně ulehlý. Svahová kamenitá suť - deluvium.
		GT3a	R5		4		Rozvrtné zahliněné úlomky droby šedozelené, velikosti přes průměr jádra. Eluvium
		GT3b	R4		4-5		Droba zelenošedá, jemnozrná, celkově navětralá, místy až silně navětralá, do 5 m v kusech jádra, v 5,0 - 6,5 střídání poloh úlomků a malých kusů jádra, s hojnou přítomností okrově hnědého jílu měkké konzistence ve výplních trhlin. Ztráta výplachu v 4,30 m.

GT3b	R3		6		Droba šedomodrá, celkově slabě navětralá, masivní, v kusech jádra nad 10 cm. Kulmské skalní podloží.

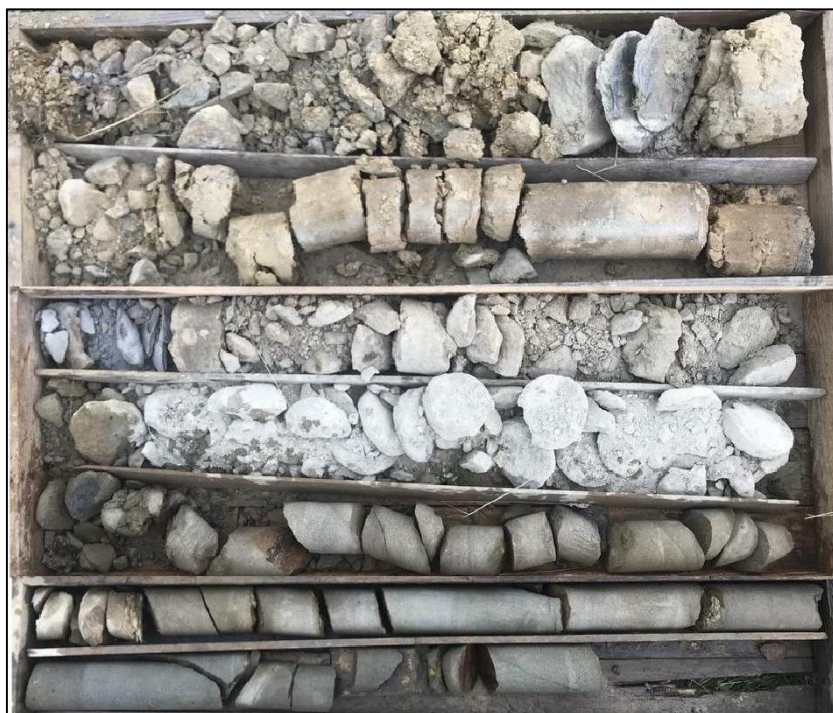
do	GEOLOGICKÝ POPIS ZEMIN A HORNIN
1.20	Štěrk hlinitý až hlinitopísčité, světle šedohnědý, hrubý až balvanitý, středně ulehlý, se zrný pískovců vel. gen. do 10 cm, v 0,80 poloha úlomků přes průměr jádra.
2.00	Jíl písčité, světlehnědý, pevný, s příměsí drobných až středních ostrohranných úlomků drob a jílovitých břidlic. Svahové hlíny nebo těsnící koberec.
4.00	Štěrk hlinitopísčité, šedohnědý, hrubý až balvanitý, angulární úlomky drob velikosti přes průměr jádra, středně ulehlý. Svahová kamenitá suť - deluvium.
4.20	Droba šedohnědozelená, silně navětralá až zvětralá, v zahliněných úlomcích. Eluvium
7.00	Droba zelenošedá, jemnozrná, celkově navětralá až silně navětralá, převážně v kusech jádra, bez přítomnosti okrově hnědých jílovitých výplní. Odlučné plochy drsné, s nálety až povlaky oxidů železa. Kulmské skalní podloží. Ztráta výplachu v 4,60 m.

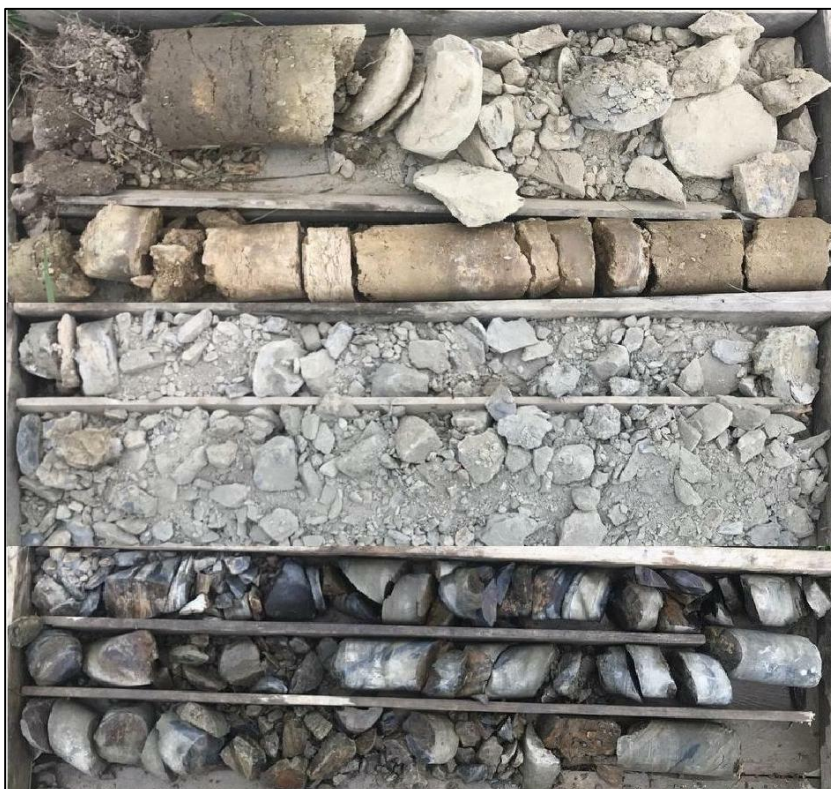
do	GEOLOGICKÝ POPIS ZEMIN A HORNIN
1.00	Štěrklíhinitý až hlinitopísčitý, na povrchu překrytý hnědou hlínou, světle šedohnědý, balvanitý, zrna drob přes průměr jádra, středně ulehlý. Redeponované zeminy.
2.00	Jíl písčitý, světlehnědý, pevný, s příměsí drobných až středních ostrohranných úlomků drob a jílovitých břidlic. Svahové hlíny nebo těsnící koberec.
4.10	Štěrklíhinitopísčitý, šedohnědý, hrubý až balvanitý, angulární úlomky drob velikosti do 10 cm, místy přes průměr jádra, středně ulehlý. Svahová kamenitá suť - deluvium.
4.30	Droba šedohnědozelená, silně navětralá až zvětralá, v zahliněných úlomcích. Eluvium
7.00	Flyšové střídání šedých drob a tmavě šedomodrých jílovitých břidlic, Masív celkově silně navětralý, jádro v zahliněných úlomcích a malých kusech. Bez přítomnosti jílovitých výplní rozevřených trhlin. Kulmské skalní podloží. Ztráta výplachu v 5,30 m.

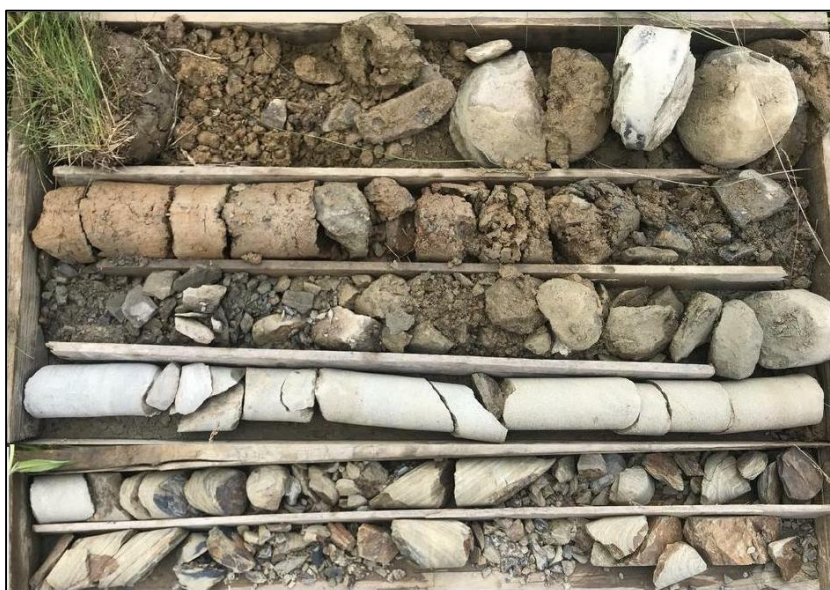
2.90	Droba šedohnědozelená, silně navětralá až zvětralá, v úlomcích. Eluvium
4.10	Droba šedá až šedozeleň, střednězrná, celkově navětralá, masivní, v kusech jádra. Na odlučných plochách nálety oxidů železa, bez přítomnosti jílovitých výplní trhlin. Kulmské skalní podloží. Ztráta výplachu v 3,90 m.

6.00	Pískovec jemnozrný až světlá břidlice, světle šedožlutý, intenzivně páskovaný, s tmavošedými laminami jílovitých břidlic, silně navětralý, porušený, jádro v drobné drti až kusech. Intenzivní nálety oxidů železa. Sklon vrstev 45 st. Kulmské skalní podloží.

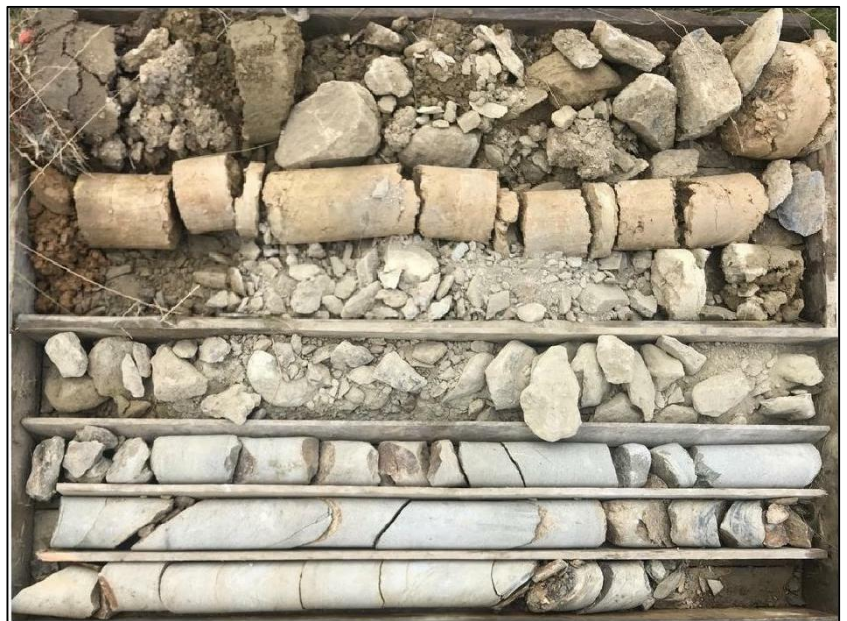
do	GEOLOGICKÝ POPIS ZEMIN A HORNIN
0.90	Štěrka hlinitá až hlinitopísčité, na povrchu překrytá hnědou hlínou, světle šedohnědá, hrubý až balvanitý, zrna přes průměr jádra, středně ulehlý. Redeponované zeminy.
2.00	Jíl písčité, světlehnědý, pevný, s příměsí drobných až středních ostrohranných úlomků drob a jílovitých břidlic. Svahové hlíny nebo těsnící koberec.
4.00	Štěrka hlinitopísčité, šedohnědá, hrubý až balvanitý, angulární úlomky drob velikosti do 10 cm, místy přes průměr jádra, středně ulehlý. Svahová kamenitá suť - deluvium.
4.25	Droba šedohnědozelená, silně navětralá až zvětralá, v zahliněných úlomcích. Eluvium
7.00	Droba světle šedohnědá, jemnozrná, celkově navětralá, masivní, převážně v kusech jádra. V 5,70 - 6,00 a od 6,65 polohy jemného flyše tvořeného proplásky jílovitých břidlic a jemnozrného pískovce. Kulmské skalní podloží. Ztráta výplachu v 4,70 m.

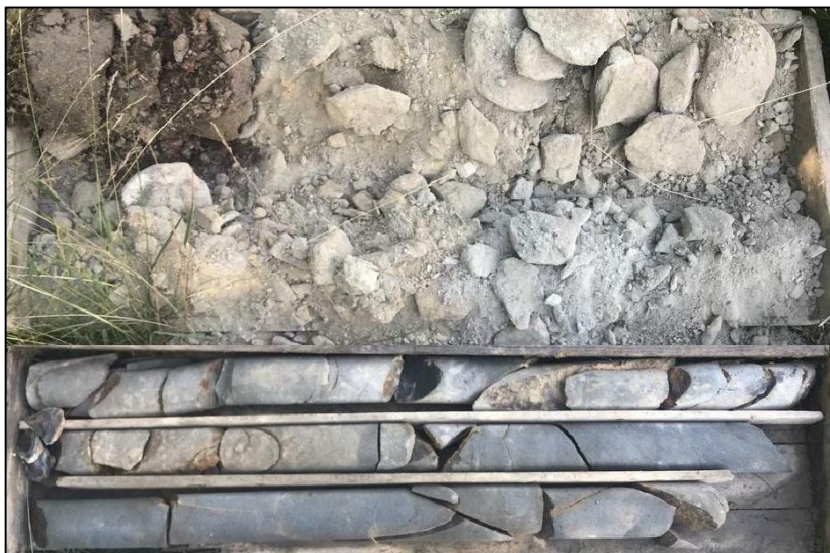
Název akce: <b>Ochranná retenční nádrž Lichnov II - podrobný IG průzkum</b>	Měřítko: 1 : 100	Zak. číslo: 09/20
Dokumentoval: V. Bradáč	Vyhodnotil: ing. Vratislav Bradáč	Zpracoval: ing. V. Bradáč
		Příloha č.: <b>4.11</b>

do	GEOLOGICKÝ POPIS ZEMIN A HORNIN
1.60	Štěrk hlinitopísčité, šedohnědý, hrubý až balvanitý, angulární úlomky drob velikosti do 10 cm, místy přes průměr jádra, středně ulehlý. Svahová kamenitá suť - deluvium.
2.00	Rozvrtané zahliněné úlomky drob, šedé, ostrohranné úlomky velikosti gen. do 10 cm, drob a jílovitých břidlic. Svahové hlíny nebo těsnící koberec.
5.00	Droba světle šedomosrá, jemnozrná, celkově silně navětralá, postupně navětralá masivní, v kusech jádra. Odlučné ploch drsné až mírně zazubené, s intenzivními nálety až povlaky oxidů železa.

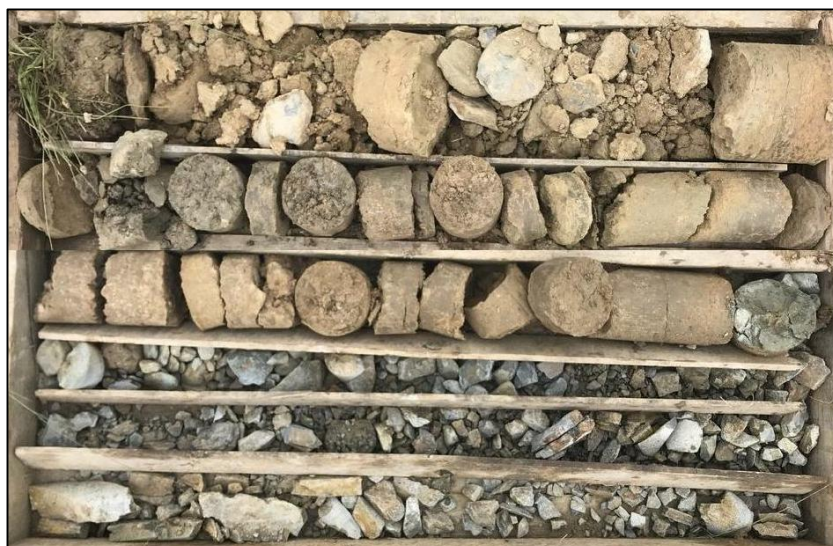
do	GEOLOGICKÝ POPIS ZEMIN A HORNIN
0.90	Štěrklilitopísčité až jílovitopísčité, světle šedohnědý, hrubý, se zrny nad 10 cm, gen. do 7 cm. Redeponované zeminy.
2.30	Jíl písčité, rezavě hnědý, místy zelenohnědý, tuhý až pevný, s příměsí drobných až středních ostrohranných úlomků pískovce a jílovitých břidlic. Těsnící koberec.
2.90	Jíl štěrkovitý, hnědý, pevný, s drobnými až středními ostrohrannými úlomky pískovce a břidlic velikosti převážně do 1-2 cm. Svahové sedimenty - deluvium.
6.00	Úlomky pískovce a břidlic, ostrohranné, intenzivně navětralé, s hojnou přítomností oxidů železa. Silně porušené kulmské skalní podloží.

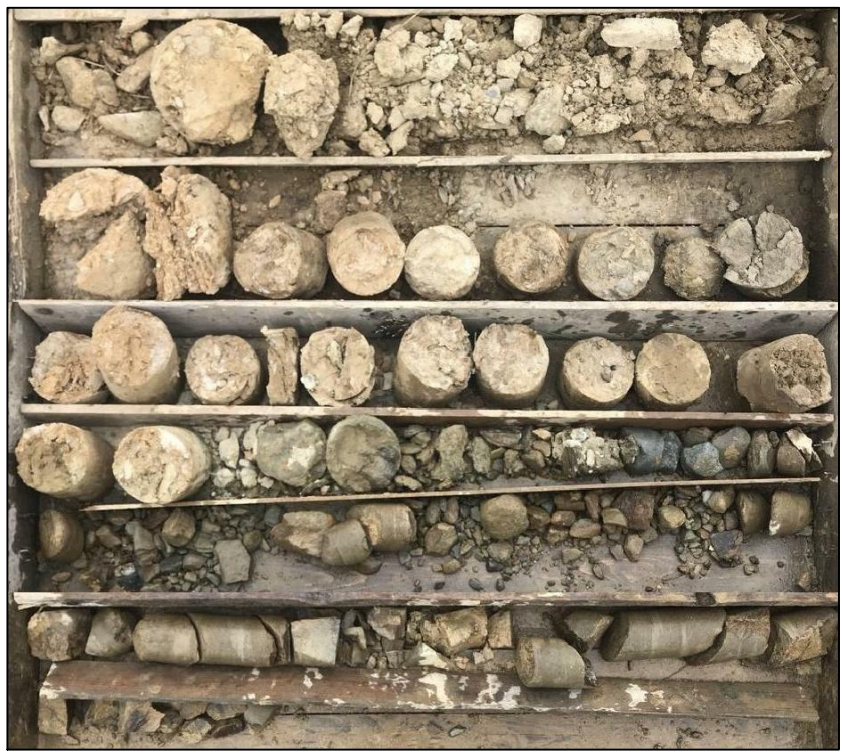
do	GEOLOGICKÝ POPIS ZEMIN A HORNIN
1.00	Štěrka hlinitopísčité až jílovitopísčité, světle šedohnědá, hrubá, se zrný nad 10 cm, gen. do 7 cm. Redeponované zeminy.
2.40	Jíl slabě písčité, hnědý, až okrově hnědý, pevný, s malou příměsí drobných angulárních úlomků pískovce a břidlic vel. do 1-2 cm. Těsnící koberec.
3.50	Jíl písčité, hnědý, pevný, se slabou příměsí drobných ostrohranných úlomků pískovce břidlic. Svahové sedimenty - deluvium.
6.20	Droba zelenohnědá, silně navětralá, porušená, převážně v úlomcích a drti, na bázi polohy pevnější horniny těžené v kusech. Kulmské skalní podloží.

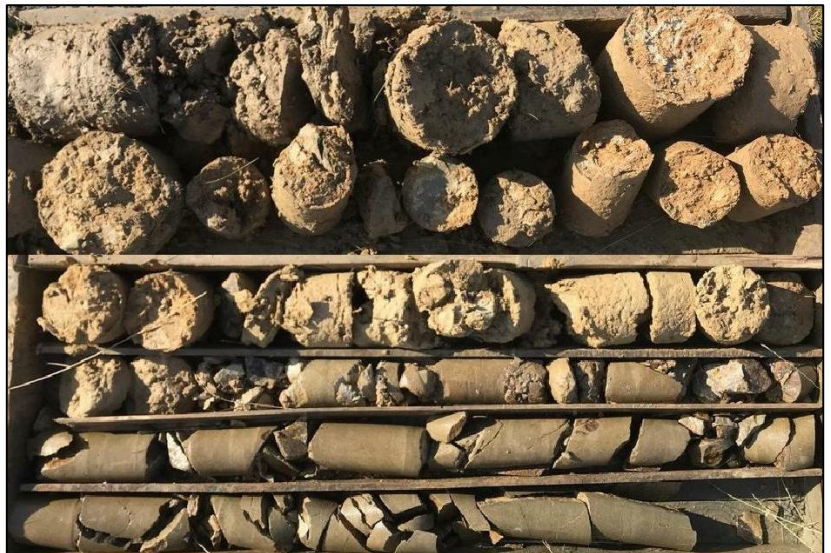
Název akce: <b>Ochranná retenční nádrž Lichnov II - podrobný IG průzkum</b>	Měřítko: 1 : 100	Zak. číslo: 09/20
Dokumentoval: V. Bradáč	Vyhodnotil: ing. Vratislav Bradáč	Zpracoval: ing. V. Bradáč
		Příloha č.: <b>4.14</b>

do	GEOLOGICKÝ POPIS ZEMIN A HORNIN
0.80	Jíl štěrkovitý až štěrk jílovitý, hnědošedý, subangulární zrna velikosti převážně do 7 cm, jílovitá frakce tuhá. Redeponované zeminy.
3.20	Jíl písčitý, hnědý, pevný, se slabou příměsí drobných ostrohranných úlomků pískovce břidlic. Svahové sedimenty - deluvium.
6.20	Droba zelenohnědá, střednězrná, celkově silně navětralá, vcelku masivní, převážně v kusech jádra, méně ostrohranné úlomky, místy hustěji rozpukaná. Kulm.

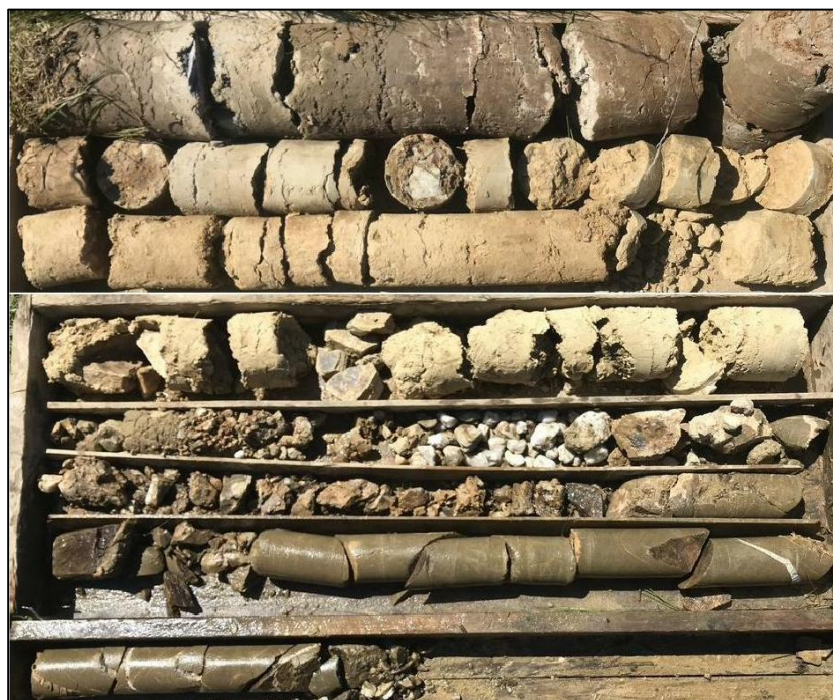
do	GEOLOGICKÝ POPIS ZEMIN A HORNIN
1.05	Jíl písčité, hnědošedý, tuhý až pevný, intenzivně rezavě a šedě smouhvaný, se slabou příměsí převážně drobných ostrohranných úlomků pískovce. Těsnící koberec.
4.10	Jíl písčité, hnědý, až okrově hnědý, směrem k bázi zeleno šedý, pevný, s velmi slabou příměsí drobných angulárních úlomků pískovce a břidlic vel. do 3 cm. Deluvium.
5.80	Silně navětralé až zvětralé úlomky pískovce a jílovitých břidlic. Hojná přídodnost křemene, v 4.5-4.8 souvislá poloha křemenných zrn. Silně porušený skalní masív.
7.50	Droba zelenohnědá, střednězrná, celkově navětralá, vcelku masivní, převážně v kusech jádra, hojná křemenná výplň trhlinrozvěvených převážně do 1 cm. Kulm.

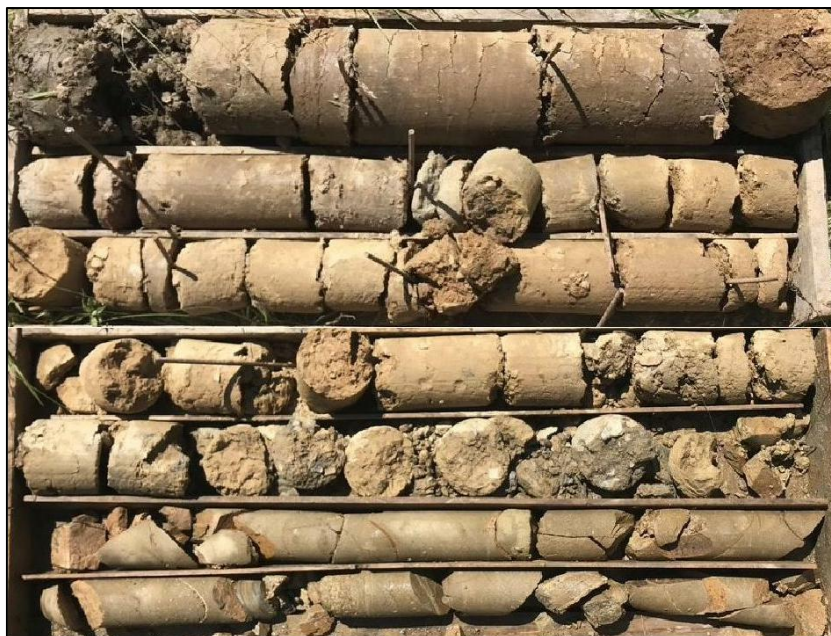
do	GEOLOGICKÝ POPIS ZEMIN A HORNIN
4.70	Jíl písčitý, rezavě hnědý, postupně hnědý, tuhý až pevný, místy šedě smouhovaný, s příměsí převážně drobných ostrohranných úlomků pískovce a jílovitých břidlic vel. generelně do 1-2 cm. Svahové hlíny - deluvium.
5.10	Droba silně zvětralá až rozložená, zelenohnědá, v silně zahliněných ostrohranných rozvrtných úlomcích velikosti do 5 cm. Eluvium.
7.00	Droba zelenohnědá, celkově navětralá, masivní, v kusech jádra, rozpukaná. Odučné plochy drsné až mírně zazubené, pokryté nálety oxidů železa. Kulm.

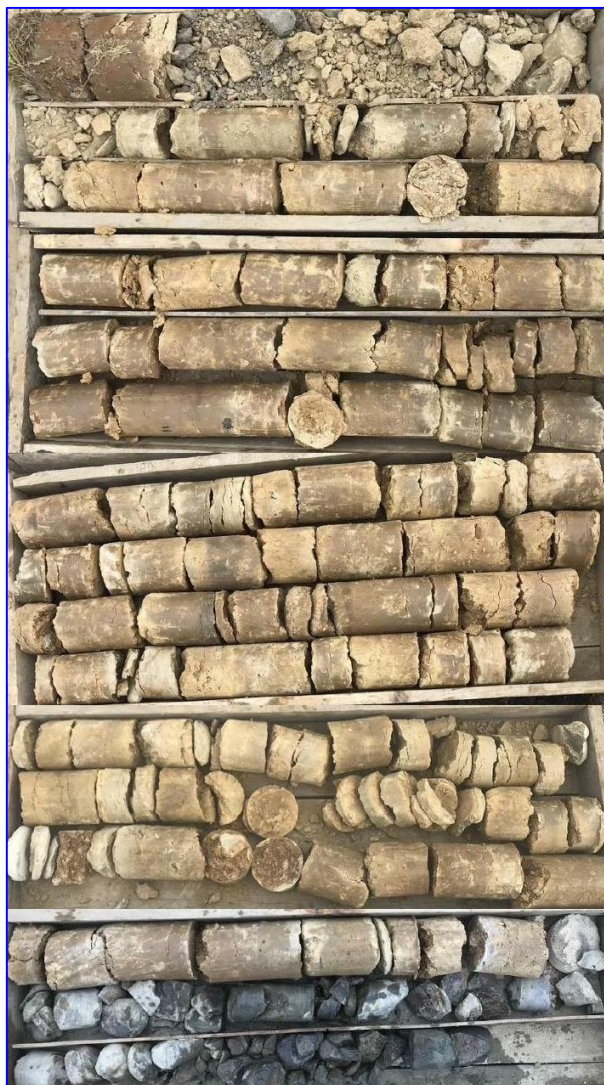
Název akce: <b>Ochranná retenční nádrž Lichnov II - doplňující IG průzkum</b>	Měřítko: 1 : 100	Zak. číslo: 09/20
Dokumentoval: V. Bradáč	Vyhodnotil: ing. Vratislav Bradáč	Zpracoval: ing. V. Bradáč
		Příloha č.: <b>4.18</b>

do	GEOLOGICKÝ POPIS ZEMIN A HORNIN
1.20	Hlína šterkovitá, šedohnědá, pevná, s příměsí ostrohranných úlomků pískovců vel. generelně do 5 cm, místy až 8 cm, drobná. Násyp hráze.
13.90	Jíl písčitý, hnědý, pevný, s proměnlivým podílem ostrohranných úlomků drob a břidlic. Násyp hráze.
17.00	Droba šedomodrá, celkově silně navětralá, těžená převážně v úlomcích a malých kusech jádra, porušená. Kulmské skalní podloží.

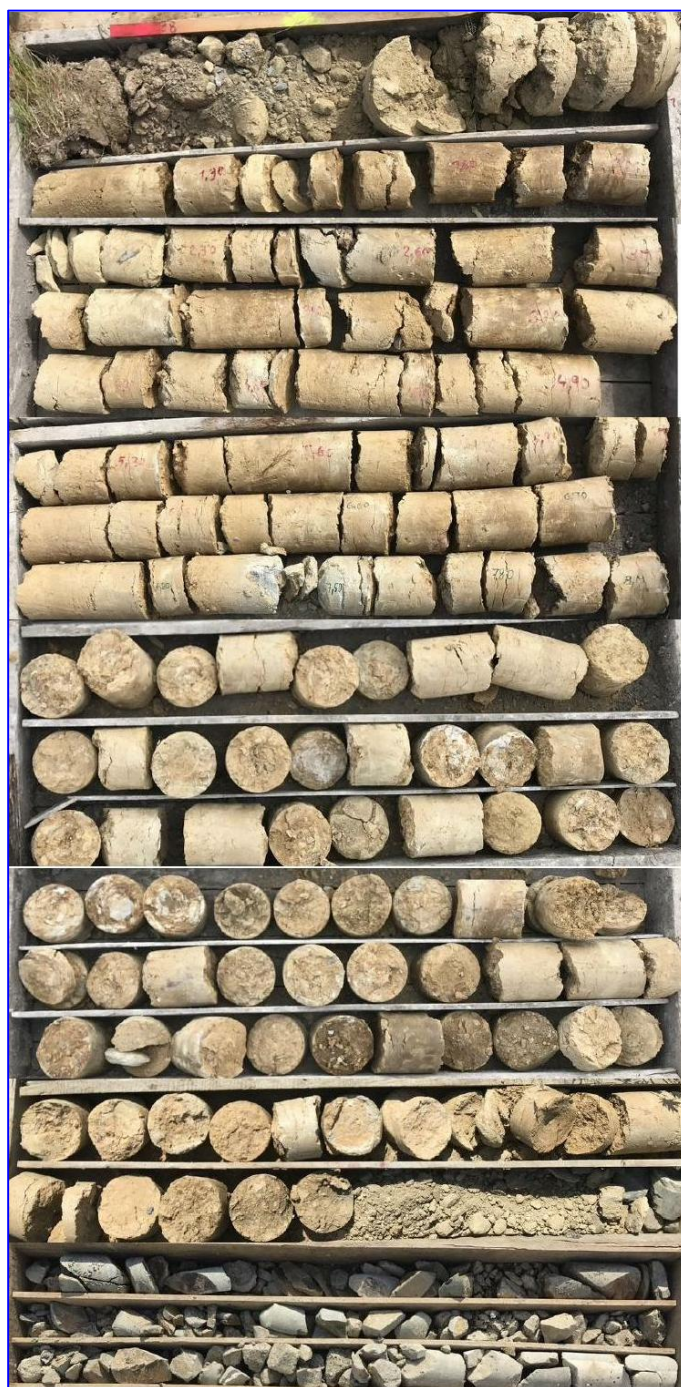
do	GEOLOGICKÝ POPIS ZEMIN A HORNIN
1.20	Hlína šterkovitá, šedohnědá, pevná, drobná, s příměsí úlomků pískovců velikosti generálně do 10 cm. Násyp hráze.
15.50	Jíl písčitý, hnědý, pevný, s proměnlivým podílem ostrohranných úlomků drob a břidlic. Násyp hráze.
16.00	Rozvrtané, silně zahliněné úlomky drob. Eluvium.
19.00	Droba šedozelená, celkově silně navětralá, porušená, těžená převážně v úlomcích a malých kusech., Kulmské skalní podloží.

Vrtmistr: Oldřich Mutl	Hloubka sondy [m]: 20.00	Y= 517364.10
Typ soupravy: Wirth B01	Hladina podz. vody: naražená [m]: 15.05	X= 1077964.68
Datum provedení - od: 17.06.2020	ustálená [m]: .	Z= 453.61
- do: 18.06.2020		Souř.systémy: JTSK / Balt

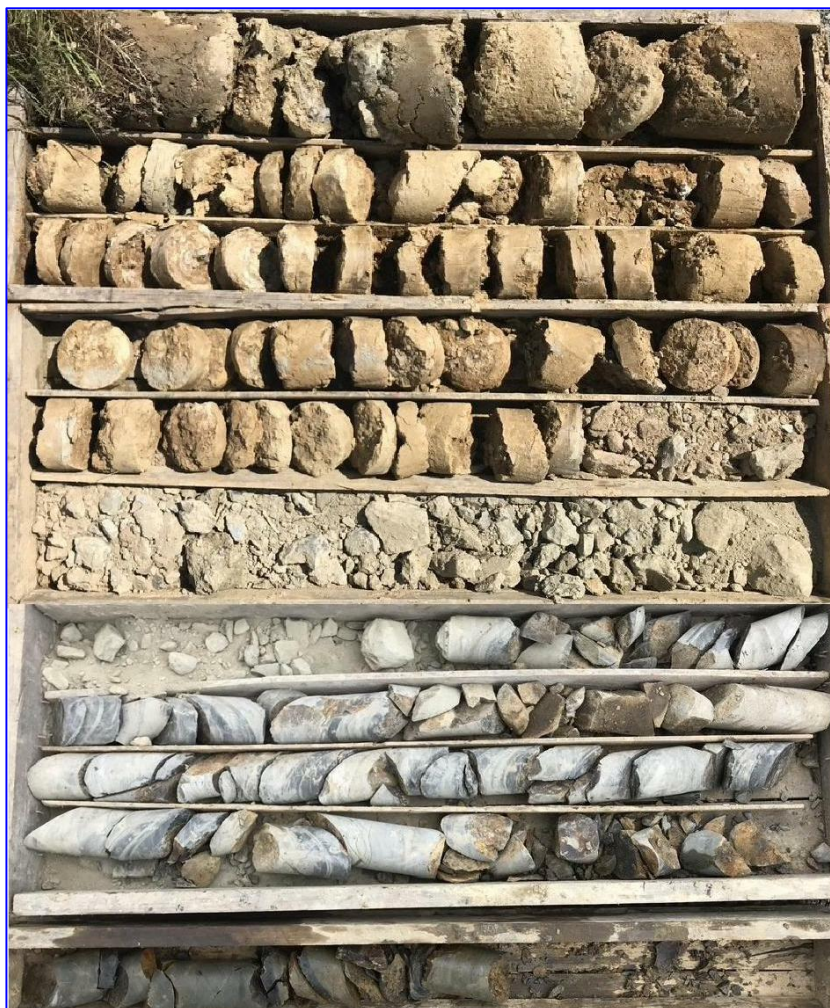
do	GEOLOGICKÝ POPIS ZEMIN A HORNIN
0.90	Hlína štěrkovitá, šedohnědá, tuhá. Štěrková frakce střední až hrubá, s ostrohrannými zrny pískovců velikosti převážně do 7 cm. Násyp hráze.
4.70	Jíl štěrkovitý, okrově hnědý, pevný, štěrková zrna ostrohranná, velikosti do 5 cm Násyp hráze.
6.00	Štěrk hlinitý až hlinitopísčité, šedohnědý, střední až hrubý, s ostrohrannými zrny velikosti gen. do 7 cm. Svahové sedimenty - deluvium.
6.40	Rozvrtané, silně zahliněné úlomky drob a jílovitých břidlic. Eluvium.
10.50	Droba světle šedomodrá, celkově navětralá, v drobném flyšovém vývoji s jílovitými břidlicemi šedomodrými, deskovité odlučnosti. Sklon vrstev cca 45 stupňů. Odlučné plochy drsné, pokryté nálety oxidů železa. Ztráta výplachu. Kulm.

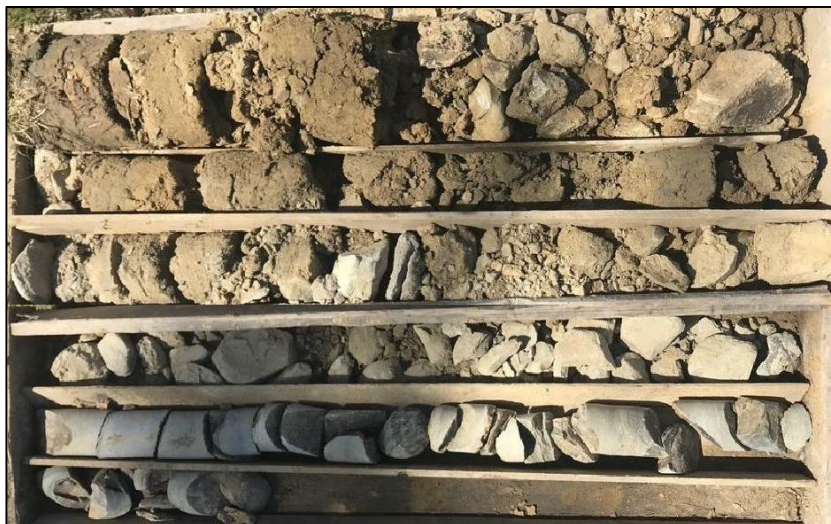
do	GEOLOGICKÝ POPIS ZEMIN A HORNIN
0.50	Jíl písčité, hnědý, tuhý, s hojnou příměsí ostrohranných úlomků hornin. Násyp hráze.
1.10	Štěrk hlinitý, hnědý, hrubý, se zrný přes průměr jádra. Násyp hráze.
2.30	Jíl písčité, hnědý, tuhý, s příměsí drobného až středního štěrku - ostrohranných zrn drob a jílovitých břidlic. Násyp hráze.
3.10	Štěrk hlinitý až hlinitopísčité, šedohnědý, hrubý, ostrohranná zrna drob velikosti do 8 cm, místy přes průměr jádra. Svahové sedimenty - deluvium.
4.00	Zahliněné, silně navětralé úlomky drob. eluvium.
5.50	Droba šedá, celkově navětralá, převážně v kusech jádra a větších úlomcích, s tmavými laminami jílovitých břidlic. Kulmské skalní podloží.

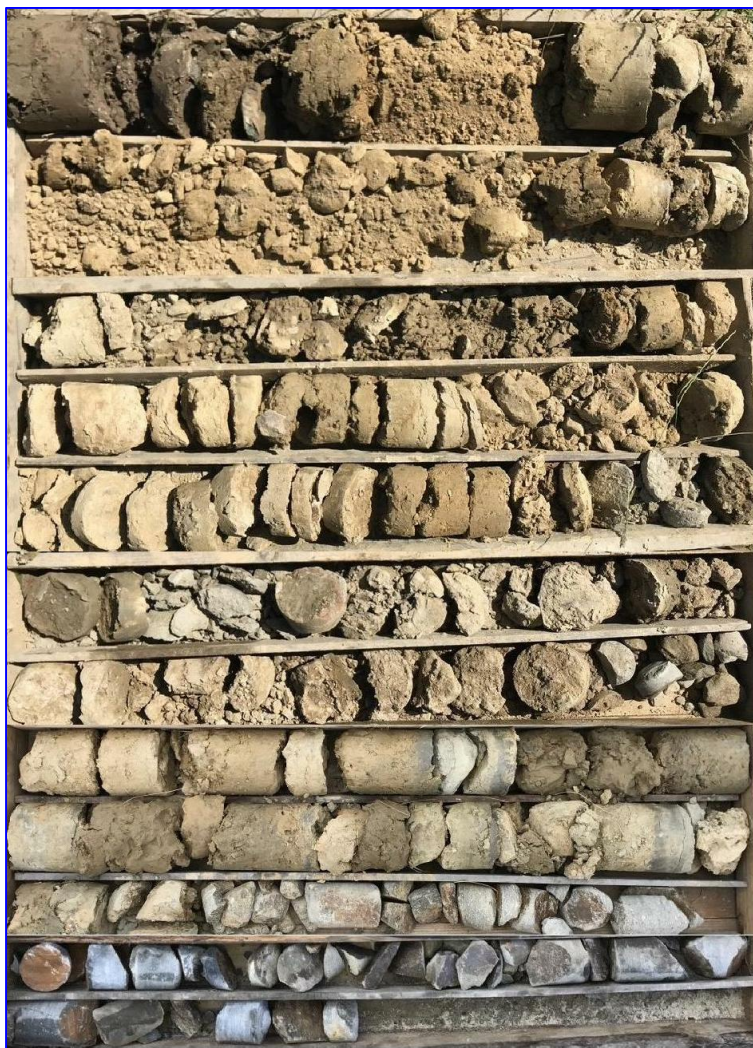
do	GEOLOGICKÝ POPIS ZEMIN A HORNIN
1.70	Hlina šterkovitá, hnědá, s šedohnědými polohami písčitého jílu tuhého. Šterková frakce střední až hrubá, zrna do 8 cm. násyp hráze.
5.20	Jíl písčítý, hnědý, pevný, s proměnlivým podílem ostrohranných úlomků drob a břidlic. Násyp hráze.
9.20	Jíl písčítý, hnědý, na bázi šedohnědý, tuhý, s podřízeným podílem šterkové frakce-ostrohranných úlomků drob a jílovitých břidlic. Vyplň koryta?
9.50	Zahliněné úlomky rozvrtných drob. Eluvium.
11.50	Droba zelenohnědá, postupně šedomodrá, celkově silně navětralá, v malých kusech jádra. Místy laminy jílovitých břidlic. Kulmské skalní podloží.

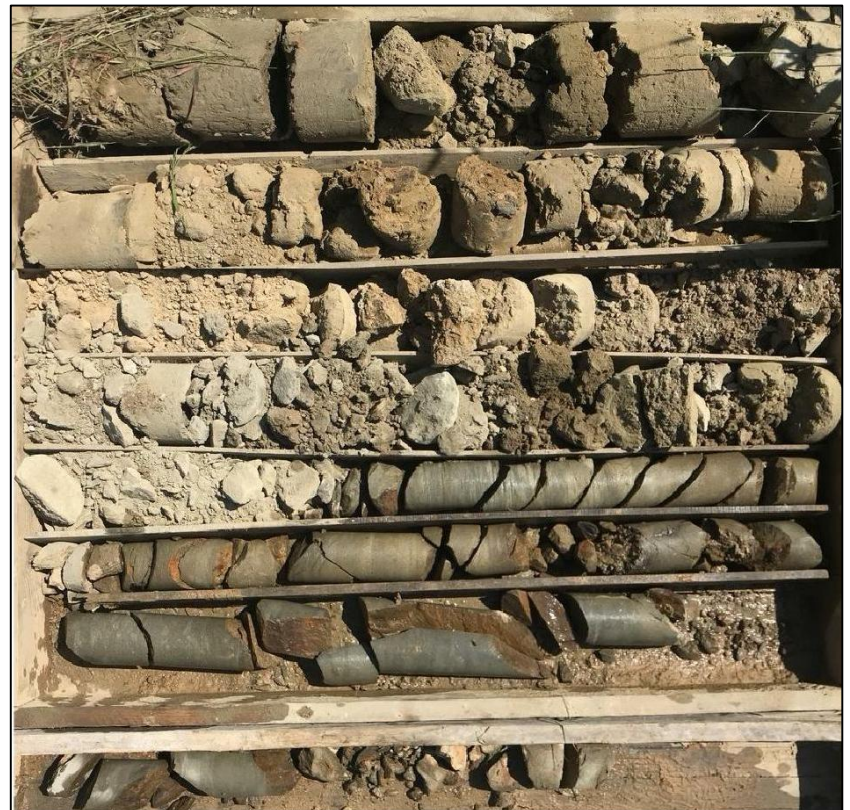
do	GEOLOGICKÝ POPIS ZEMIN A HORNIN
2.80	Jíl písčité, hnědý, postupně okrově hnědý, pevný, s polohami drobné písčité hlíny obsahující příměs ostrohranných úlomků drob. Násyp hráze.
4.00	Štěrk hlinitý, šedohnědý, hrubý s ostrohrannými zmy velikosti gen. do 6 cm, místy přes průměr jádra. Svahové sedimenty - deluvium.
4.20	Zahliněné úlomky rozvrtných drob. Eluvium.
7.50	Droba zelenohnědá, střednězrná, celkově navětralá, vcelku masivní, těžená převážně v kusech jádra, místy polohy ostrohranných úlomků. Odlučné plochy drsné s nálety oxidů železa. Místy trhliny sekundárně vyhojené křemenem. Ztráta výplachu. Kulmské skalní podloží.

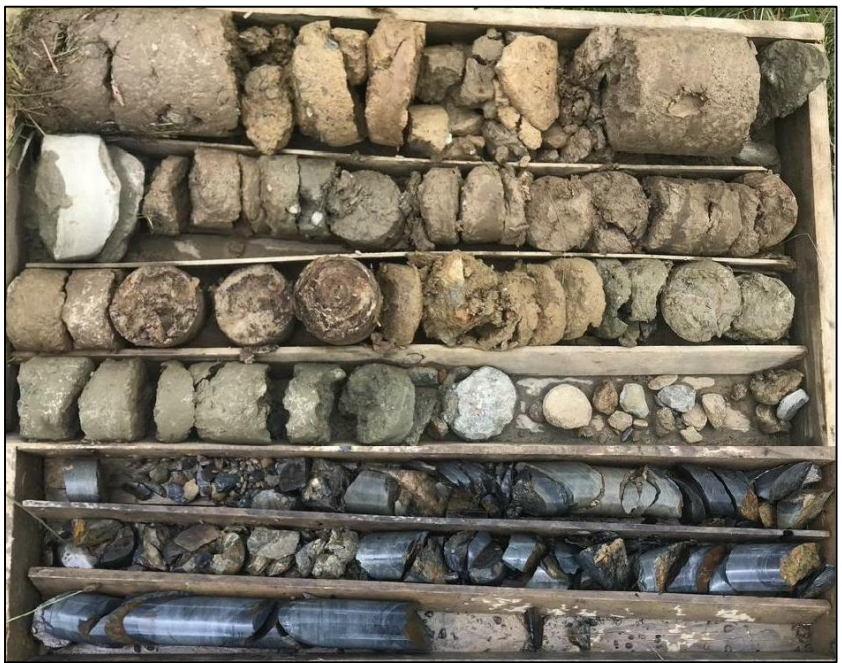
do	GEOLOGICKÝ POPIS ZEMIN A HORNIN
1.10	Jíl písčité, hnědý, až okrově hnědý, tuhý, s příměsí drobných až středních angulárních úlomků drob a jílovitých břidlic. Redeponované zeminy v patě hráze.
3.60	Jíl písčité, hnědý, směrem k bázi až zelenohnědý, rezavě smouhovaný, tuhý, s malou příměsí drobné až střední šterkové frakce. Svahové sedimenty - deluvium.
4.10	Úlomky drob a jílovitých břidlic, silně navětralé. Eluvium.
6.50	Souvrství šedých drob a modrošedých jílovitých břidlic v drobném flyšovém vývoji, celkově silně navětralé, na bázi navětralé, do 5,40 silně porušené, převážně v malých úlomcích s polohami kusů jádra. Odlučné plochy drsné až zazubené, s nálety oxidů železa a hojnými jílovitými výplněmi trhlin. Kulmské skalní podloží.

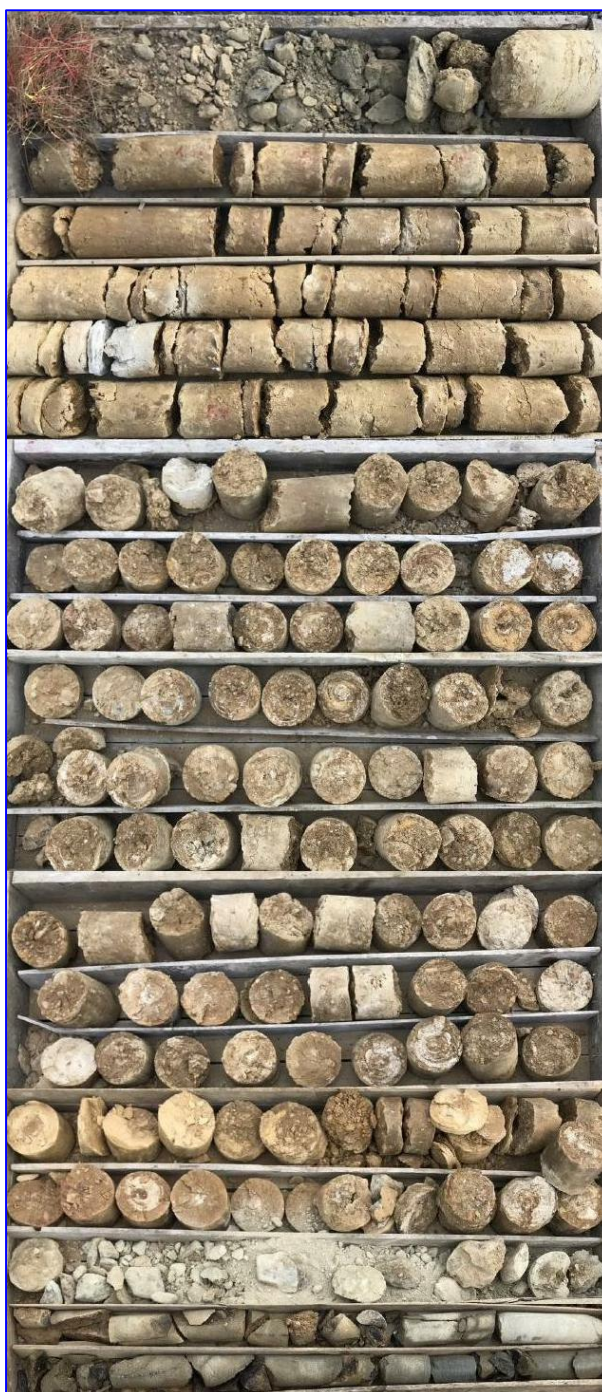
do	GEOLOGICKÝ POPIS ZEMIN A HORNIN
0.80	Štěrk hlinitý, šedohnědý, hrubý, s ostrohrannými zrny pískovců velikosti převážně do 10 cm. Násyp hráze.
17.10	Jíl písčité, hnědý, pevný, s proměnlivým podílem ostrohranných úlomků drob a břidlic. Násyp hráze.
18.00	Rozvrtané, silně zahliněné, zelenohnědé úlomky drob. Svahová suť nebo eluvium.
20.00	Droba šedohnědozelená, celkově navětralá, vcelku masivní, těžená v kusech jádra. Kulmské skalní podloží.
