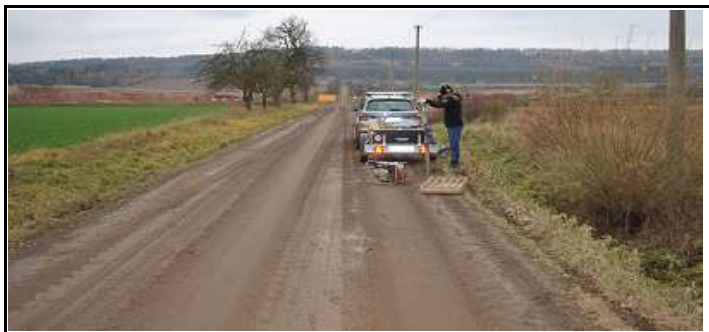
**Obr.č. 1:** Pohled na úvodní část zvolna klesající hlavní polní cesty HPC1 s místem hloubeného vrtu S1 na úseku staničení km 0,08 ( pod vedením VN) .

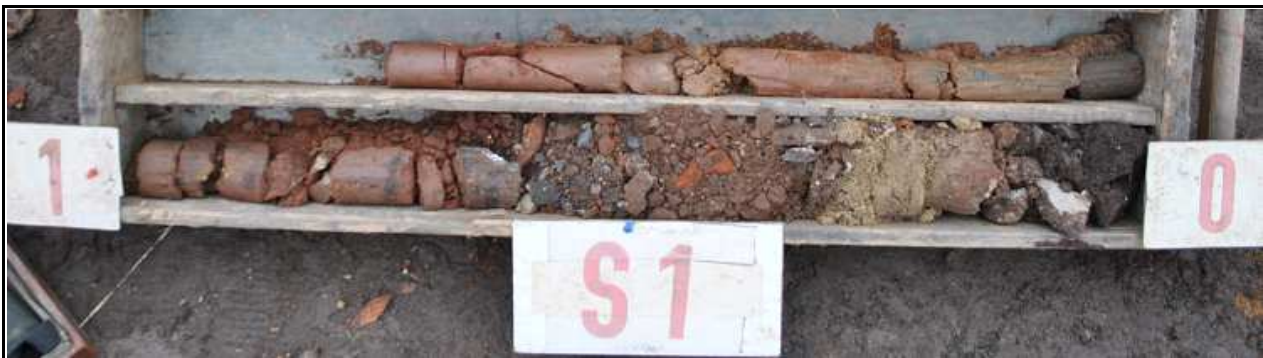
**Obr.č. 2:** Pohled do vzorkovnice na geologický profil vrtu S1, hluboký 1,7 m. Násypové těleso vozovky je 0,7 m mocné , složené z krycí vrstvy černé štěrkodrtě a štěrkovitého písku, ulehlého, tl. 300 mm, nasedající na nesourodou vrstvu hlíny, cihel a kameniva, ve stavu ulehlém. Kvartérní pokryv tvoří hlinitý – od 1 m jílovitý písek, pevné konzistence. Rudohnědý podloží jílovec velmi pevné konzistence byl dokumentován od úrovně 1,5 m. Podzemní voda se ve vrtu neprojevila.

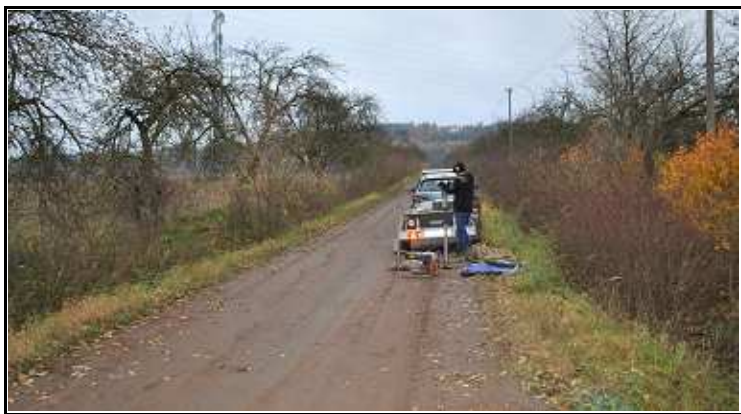
**Obr.č. 3:** Pohled na střední část zvolna stoupající cesty za kynetou Louštínského potoka s místem hloubeného vrtu S2 na úseku staničení km 0,45 (zhruba 100 m za vodotečí ).

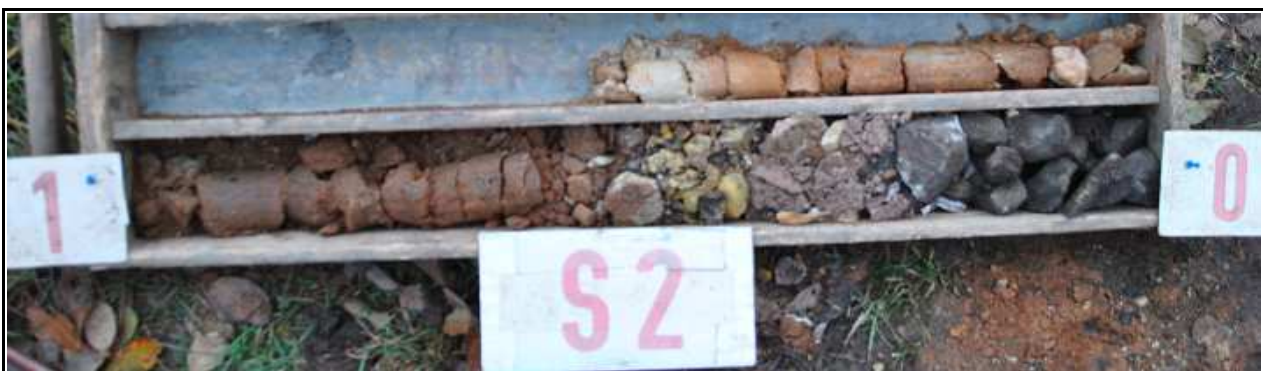
**Obr.č. 4:** Pohled na geologický profil vrtu S2, hluboký 1,5 m. Násypové těleso vozovky je 0,6 m mocné , složené z lomové štěrkodrtě tl. 250 mm a hlinito-štěrkovitého písku , velmi ulehlého, s úlomky pískovce. Kvartérní pokryv tvoří hlinitý od 1 m jílovitý písek, pevné konzistence, s valouny křemene. Hloubení ukončeno ve zvětralém bělavém pískovci, velmi ulehlém. Podzemní voda se ve vrtu neprojevila.

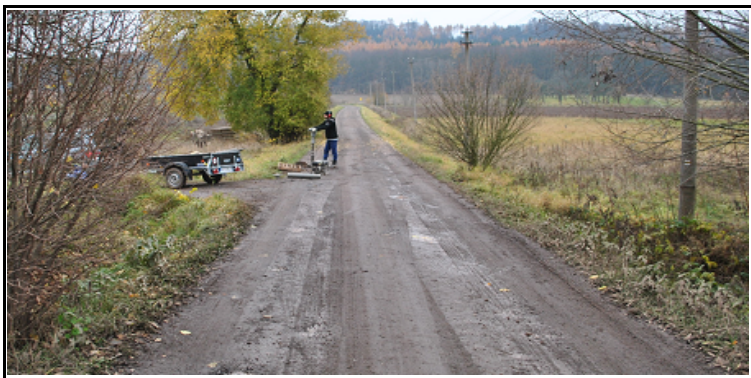
**Obr.č. 5:** Pohled na navazující úsek zvolna stoupající cesty v místě zvaném Pod Louštínem s místem hloubeného vrtu S3 na úseku staničení km 0,73 (zhruba 20 m za mostkem ).

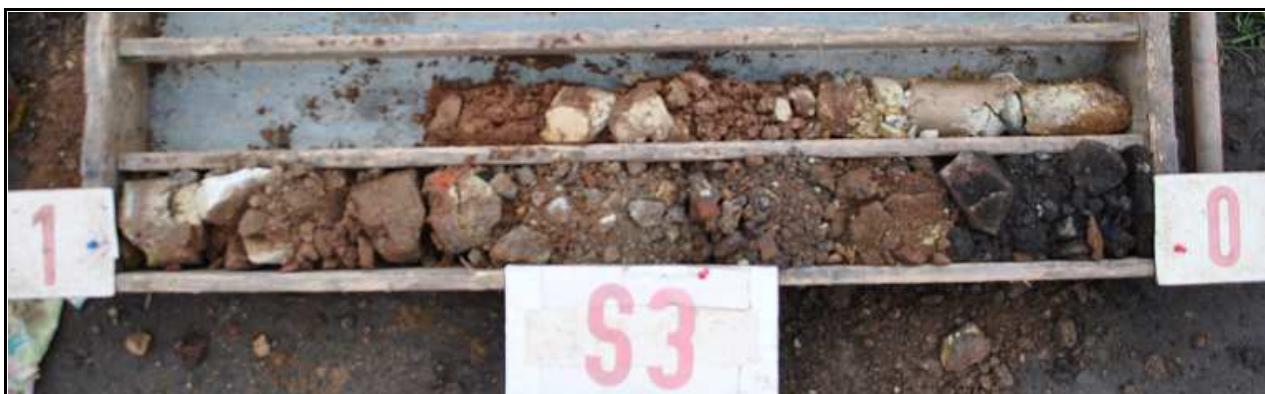
**Obr.č. 6 :** Pohled na geologický profil vrtu S3, hluboký 1,7 m. Násypové těleso vozovky dosahuje výšky 1,6 m a je vrstvené z lomové štěrkodrtě tl. 200 mm, hlouběji jílovito-štěrkovitého písku, velmi ulehlého, s příměsí kameniva a cihelné drtě mocnosti 0,5 m. Spodní část násypu je provedena z hlinitého písku, ulehlého, obsahující kameny pískovce, s prolohou štěrkovité hlíny, pevné konzistence v úrovni 1,0-1,5 m. Kvartérní pokryv tvoří hnědorezavý písek s jemnou příměsí, středně ulehlý, silně vlhký. Podzemní voda se projevila v úrovni 1,6 m, s následným ustálením 1,5 m pod terénem.

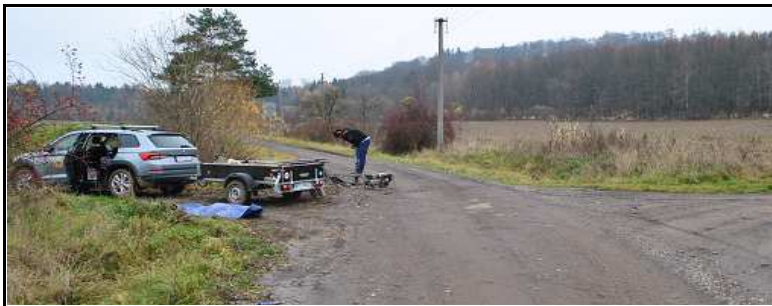
**Obr.č. 7:** Pohled na stoupající úsek s místem hloubeného vrtu S4 na úseku staničení km 0,94 (v místě odbočující polní cesty na Krušovice).

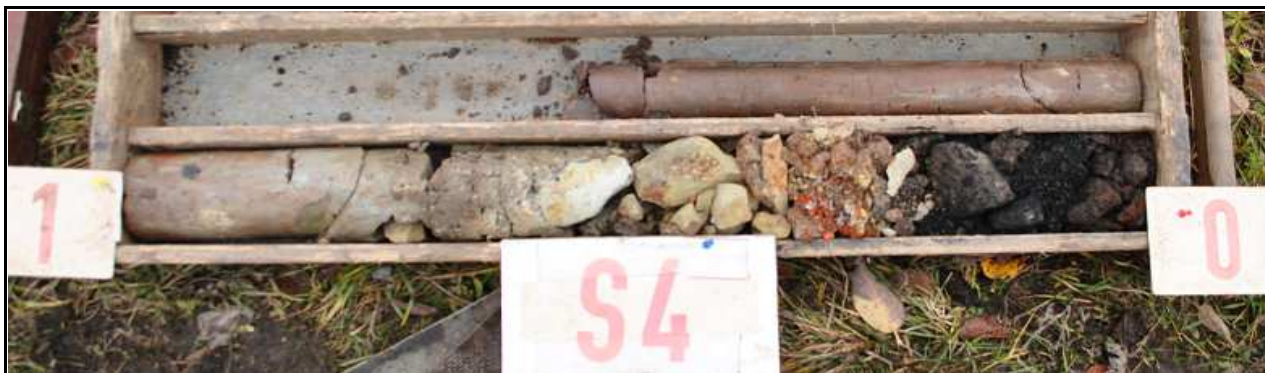
**Obr.č. 8:** Pohled na geologický profil vrtu S4, hluboký 1,5 m. Násypové těleso vozovky je 0,7 m mocné, složené z černé štěrkodrtě mocnosti 300 mm a nesourodé vrstvy hlíny, cihel a kameniva, založené do stabilizační vrstvy z pískovcových kamenů. Kvartérní pokryv tvoří hlinitý jíl, pevný, s úlomky pískovce, od 1,1 m s přechodem do rudohnědého jílovce, pevné až tvrdé konzistence. Podzemní voda se neprojevila.

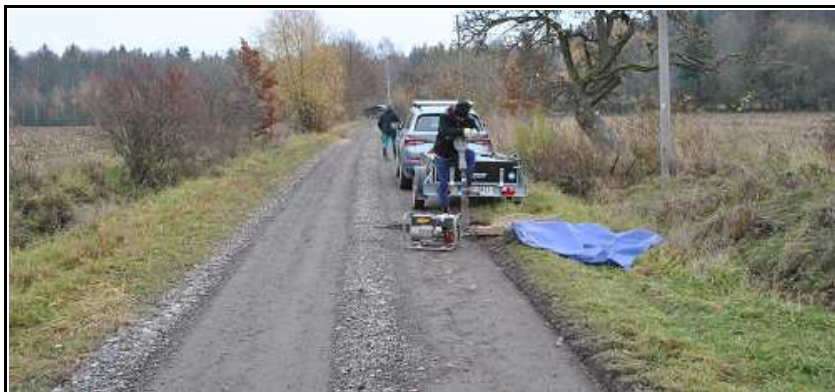
**Obr.č. 9:** Pohled na závěrečný stoupající úsek s místem hloubeného vrtu S5 na úseku staničení km 1,12 .

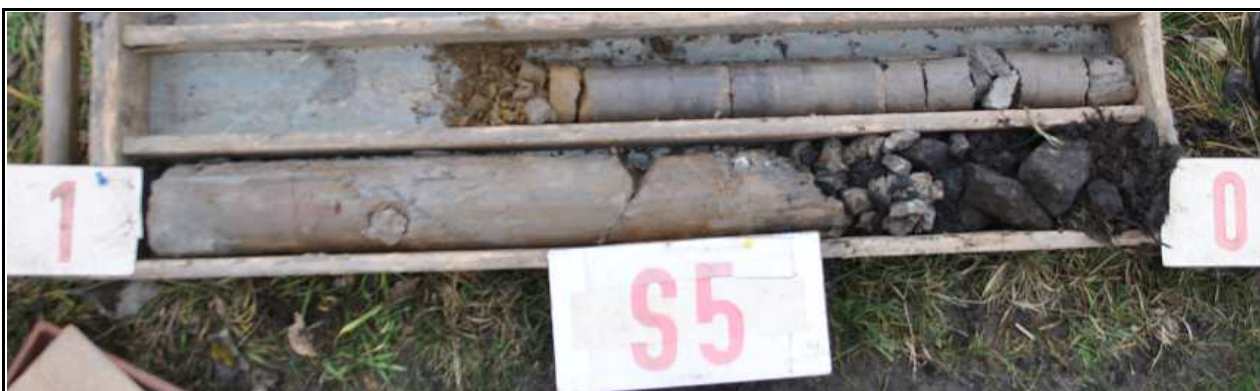
**Obr.č. 10:** Pohled na geologický profil vrtu S5, hluboký 1,6 m. Násypové těleso vozovky je 0,4 m mocné , složené z černé štěrkodrtě mocnosti 300 mm a založené do stabilizační vrstvy z makadamové drtě 32-63. Kvartérní pokryv tvoří šedorezavý hlinitý jíl, pevný, s úlomky pískovce, od 1,0 m s přechodem do šedého-rezavě páskovaného jílovce, pevné konzistence. Hloubení ukončeno ve žlutorezavém pískovci, velmi ulehlém, vrstevnatě rozpadavém. Podzemní voda se ve vrtu neprojevila.

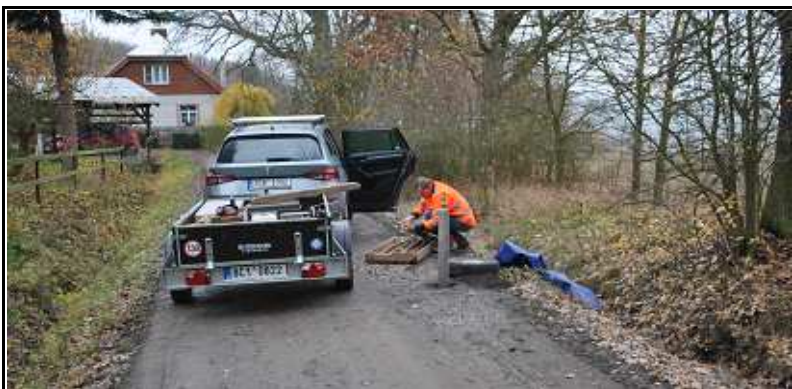
**Obr.č. 11 :** V úseku lesní cesty za hájovnou hlouben vrt S6 , který byl předčasně ukončený na výzvu pracovníka lesní správy.

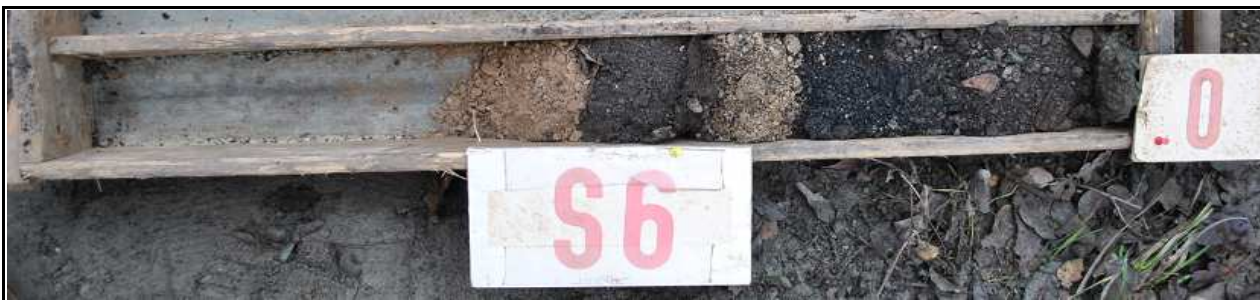
**Obr.č. 12:** Pohled na vrt S6, hluboký 0,65 m. Těleso lesní cesty je rekonstruováno vrstvou černé štěrkodrtě a škváry v tl. 400 mm . Původní povrch cesty tvořil hlinito-štěrkovitý písek, zazemněný, s původním drnovým krytem. Hloubení ukončeno v podloží tvořeném světle hnědým hlinitým pískem, ulehlém.

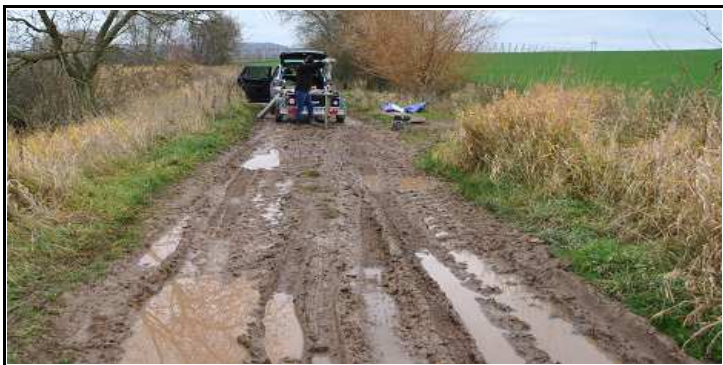
**Obr.č. 13:** Pohled na úvodní rovinatý úsek vedlejší polní cesty VPC2 s místem hloubeného vrtu S7 v úseku staničení km 0,12. Cesta je vedena po pravé straně boční kynety souběžné s potokem Loděnice.

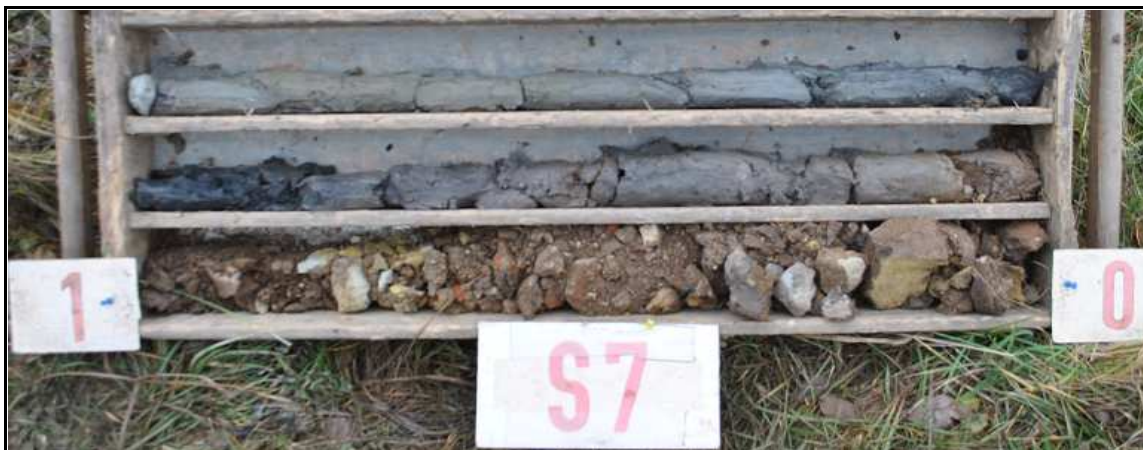
**Obr.č. 14 :** Pohled na geologický profil vrtu S7, hluboký 3,0 m. Těleso cesty je 0,9 m mocné, tvořené nesourodou vrstvou písčito-hlinité zeminy, pískovcového kameniva a stavebního odpadu (cihly, omítka), soudržné, pevné konzistence (konzolidované). Kvartérní pokryv tvoří fluvialní sediment tvořený svrchu hlinitým jílem tuhým – od 1,3 m měkké konzistence. Od hloubky 1,7 m zastížen černý organogenní jíl, velmi měkký, nasedající v hloubce 2,1 m na modrošedý jíl tuhý. Po vyhloubení následoval vzestup hladiny na úroveň 1,6 m pod terén, s následným zavalením stěny.

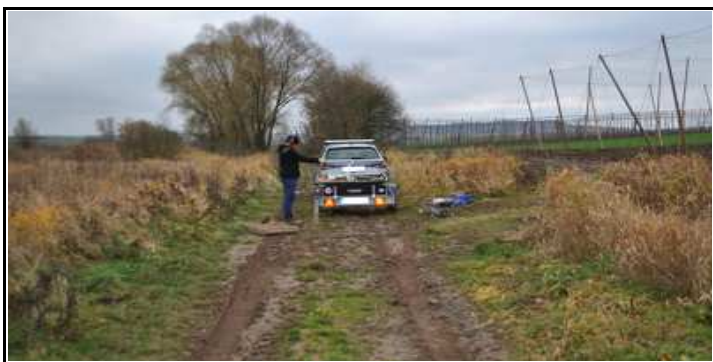
**Obr.č. 15:** Pohled na navazující část cesty s místem hloubeného vrtu S8 v úseku staničení km 0,37 (na okraji chmelnice).

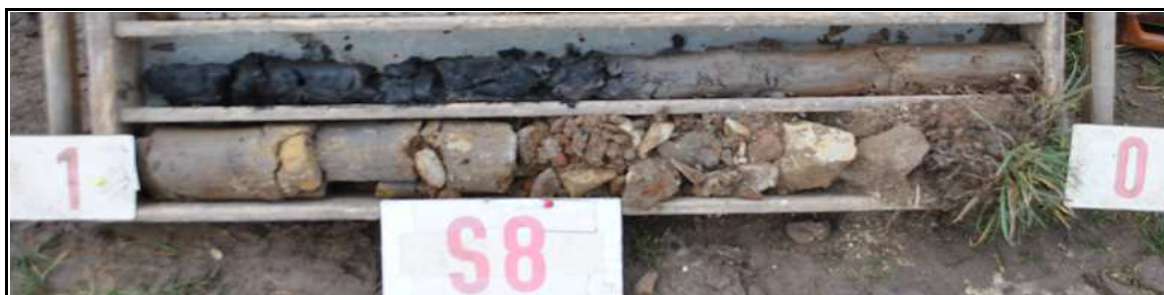
**Obr.č. 16:** Pohled na geologický profil vrtu S8, hluboký 2,0 m. Těleso cesty je 0,8 m mocné, tvořené hlinitou sutí s pískovcovým kamenivem. Kvartérní pokryv tvoří písčitá hlína, pevná, nasedající v hloubce 1,2 m na hlinitý jíl tuhý, od 1,5 m jíl organ, velmi měkký. Podzemní voda ustálena 1,45 m pod terénem.

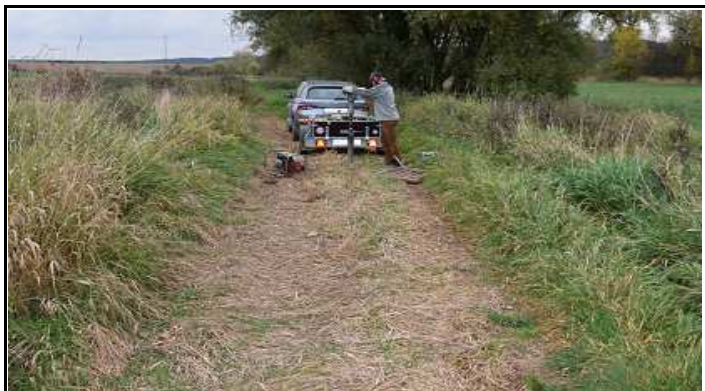
**Obr.č. 17:** Pohled na navazující nezpevněnou část cesty s místem hloubeného vrtu S8 v úseku staničení km 0,75 (levobřežní niva potoka Loděnice).

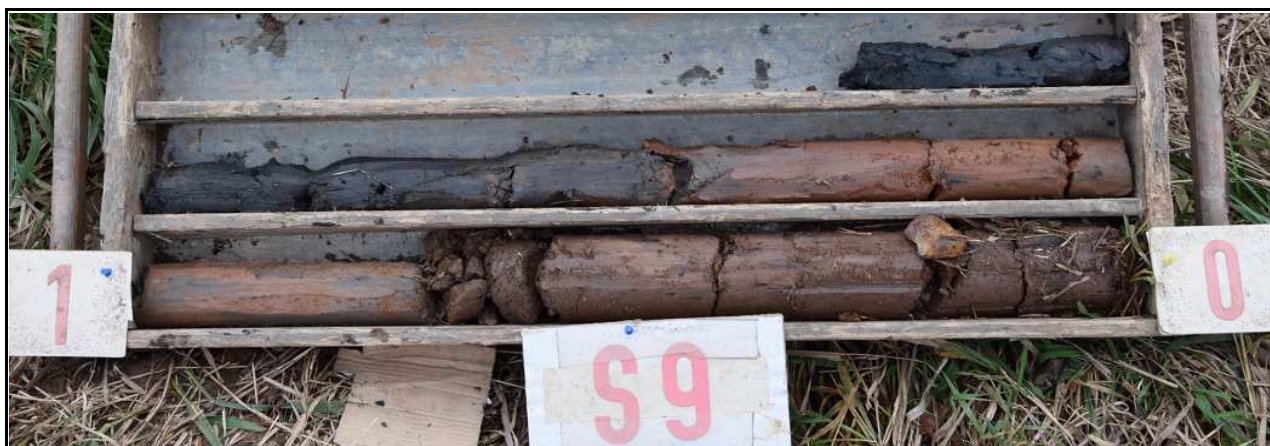
**Obr.č. 18 :** Pohled na geologický profil vrtu S9, hluboký 2,3 m. Kvartérní pokryv tvoří fluviální sediment tvořený svrchu jílovitou hlínou, od 0,4 m s přechodem do hlinitého jílu v celém profilu tuhé konzistence. Od hloubky 1,5 m zastížen černý organogenní jíl, velmi měkký. Po vyhloubení následoval vzestup hladiny na úroveň 0,75 m pod terén.

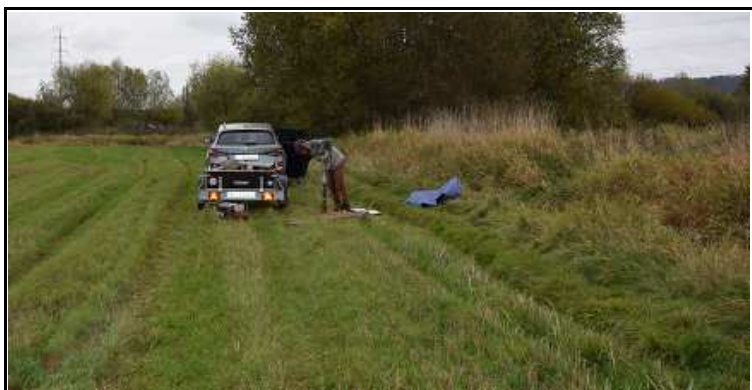
**Obr.č. 19:** Pohled na pokračující část cesty s místem hloubeného vrtu S10 v úseku staničení km 1,07 (na okraji litorálního křovinného pásu Třtického rybníka).

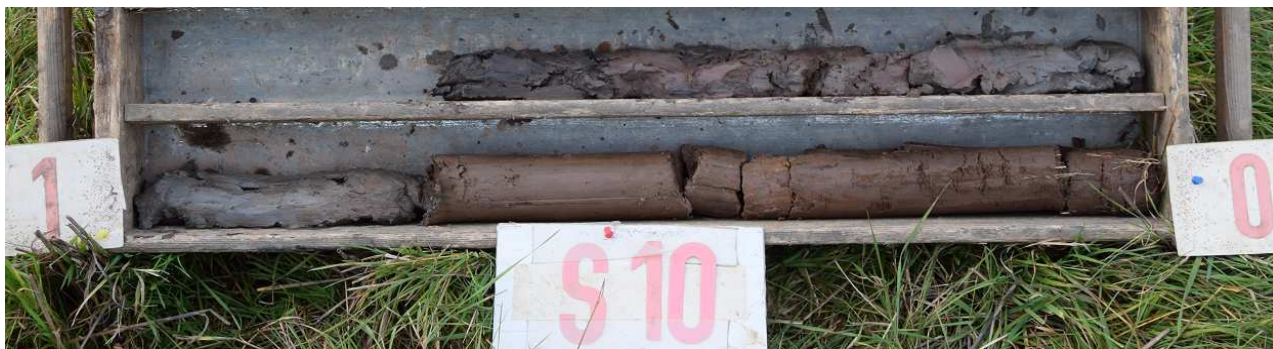
**Obr.č. 20 :** Pohled na geologický profil vrtu S10, hluboký 1,7 m. Pod rudohnědou prachovitou hlínou, pevnou zastížen v hloubce 0,5 m jíl hlinitý, tuhý – od 0,7 m modrošedý jíl měkký, od 1,5 m s černým organogenním jílem velmi měkké konzistence. Hladina podzemní vody ustálena 0,65 m pod terénem.

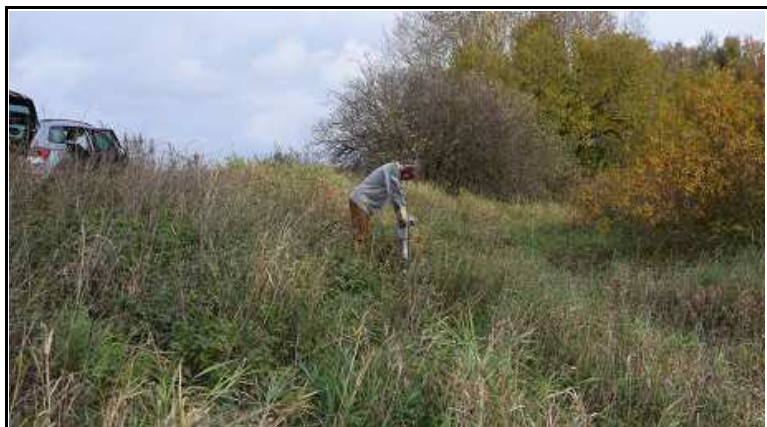
**Obr.č. 21:** Při patě meze ve svahu nad zátopou Třtického rybníka hlouben vrt S11 v úseku staničení zhruba km 1,29 (20 m před vedením VN).

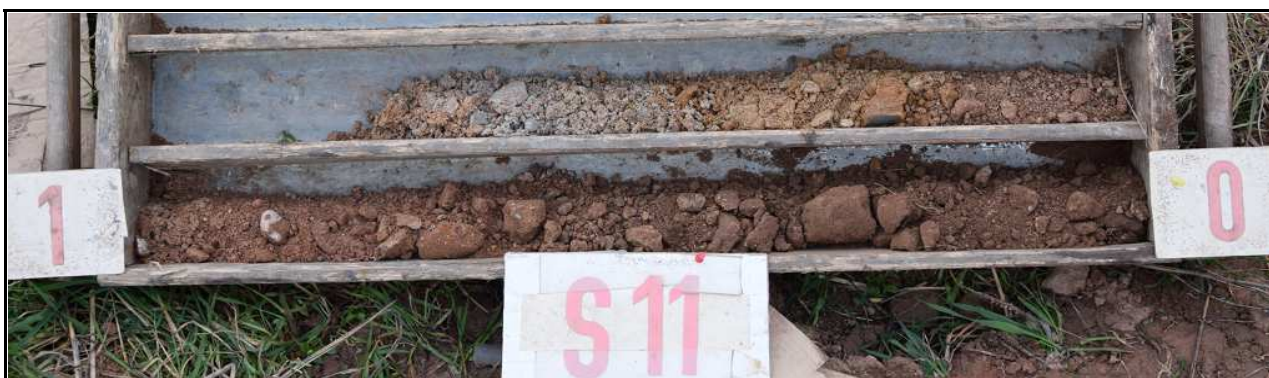
**Obr.č. 22:** Pohled na geologický profil vrtu S11, hluboký 1,7 m. Svrchní humusovitá hlína přechází do hlíny písčité, pevné, od 0,6 m s vrstvou svahového písku, slabě štěrkovitého. Od 1,3 m dokumentován písek slabě jílovitý, ulehlý, drobně štěrkovitý. Přítomnost podzemní vody se ve vrtu neprojevila.

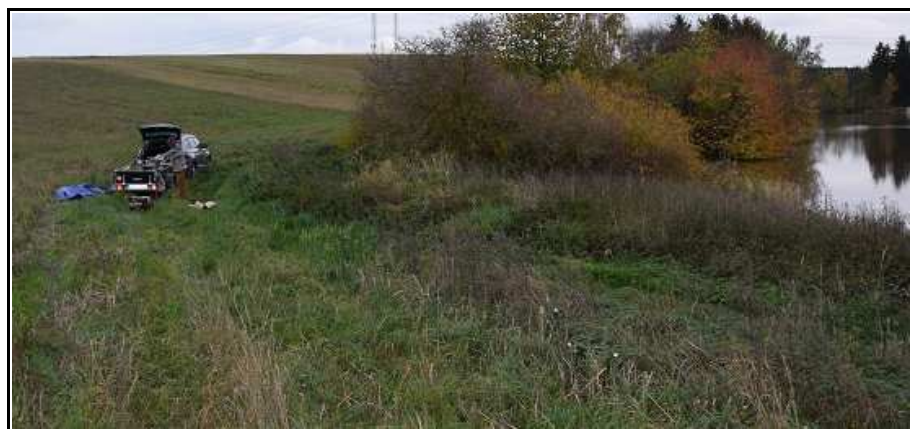
**Obr.č. 23:** Pohled do svahové sníženiny na okraji Třtického rybníka s místem vrtu S12 v úseku staničení zhruba km 1,76.

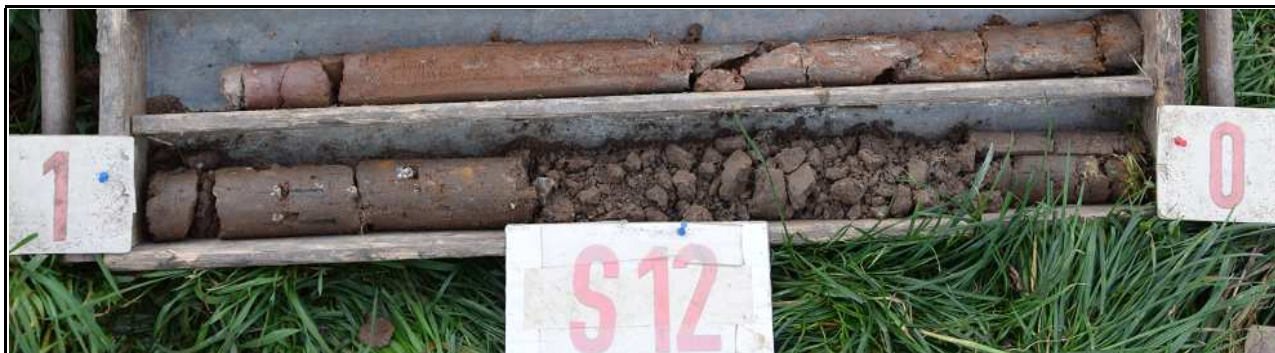
**Obr.č. 24 :** Pohled na geologický profil vrtu S12, hluboký 1,9 m. Splavený horizont slabě humusovité hlíny nasedá v hloubce 0,6 m na vrstvu svahové hlíny písčité, pevné, s ostrrohr. úlomky. Od úrovně 1,0 m dokumentován pestrý jílnitý, pevný, s úl. pískovce. Přítomnost podzemní vody se ve vrtu neprojevila.

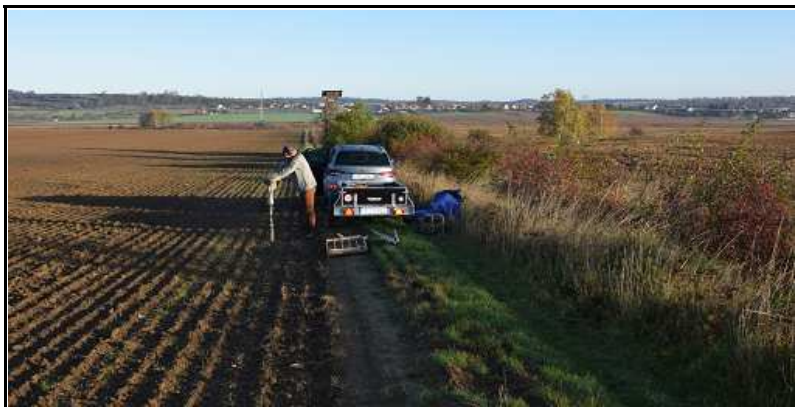
**Obr.č. 25:** Pohled do úvodní části zvolna klesající **vedlejší polní cesty VPC 10** s místem hloubeného vrtu S13 v úseku staničení km 0,08 (mezi vedením VN).

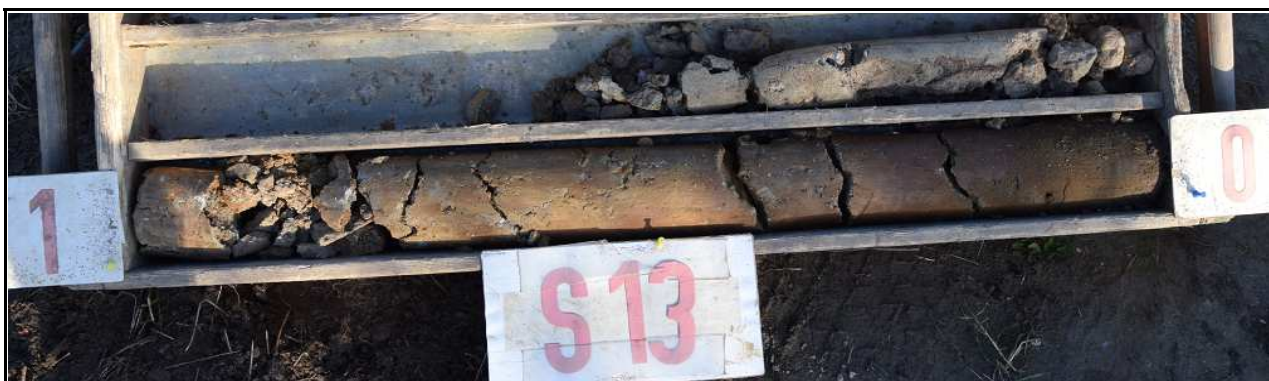
**Obr.č. 26:** Pohled na geologický profil vrtu S13, hluboký 1,5 m. Pod slabou vrstvou orniční hlíny leží hlína písčitá, pevná, nasedající v úrovni 0,4 m na šedorezavý jíl hlinito-písčitý, pevný, s valouny štěrku. Od 1,0 m dokumentován bělošedý písek velmi ulehlý, přecházející v 1,3 m do písčitého jílovce pevné až tvrdé konzistence, v ruce držitelného. Přítomnost podzemní vody se ve vrtu neprojevila.

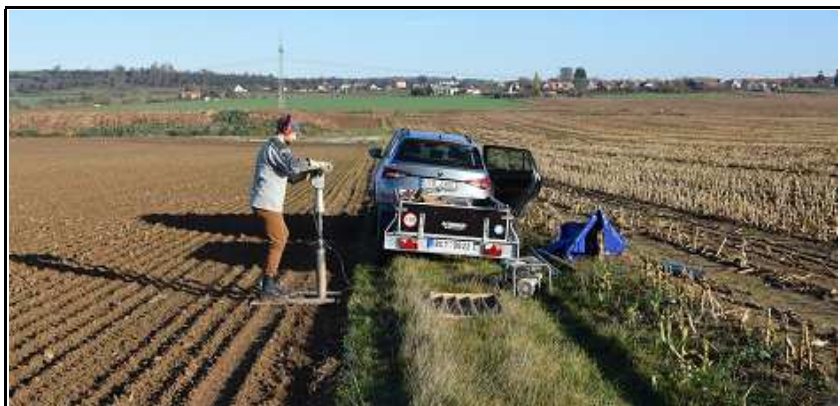
**Obr.č. 27:** Pohled do navazujícího úseku plynule klesající téže cesty s místem hloubeného vrtu S14, staničení km 0,42.

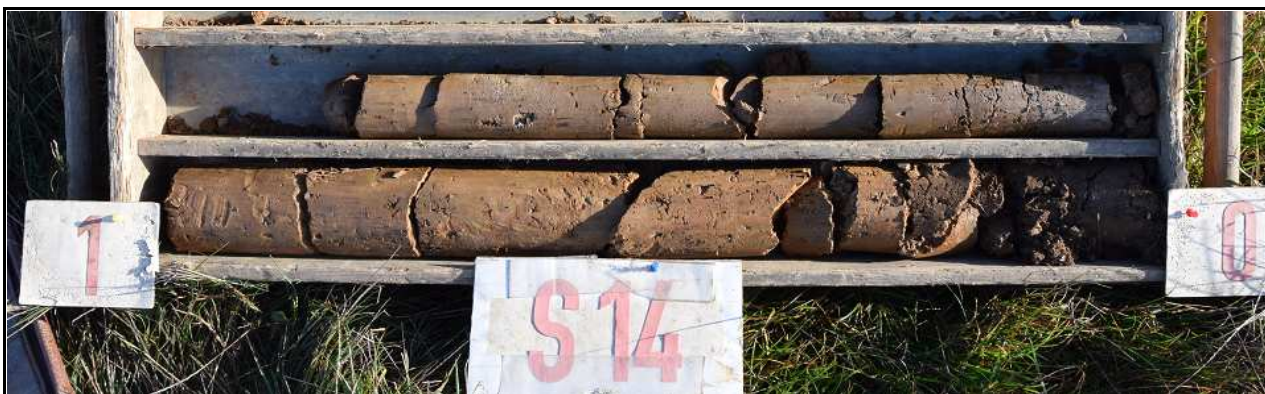
**Obr.č. 28:** Pohled na geologický profil vrtu S14, hluboký 1,8 m. Vrstva orniční hlíny je 0,2 m mocná a nasedá na rezavohnědý písčitý jíl, pevný, slabě štěrkovitý. Přítomnost podzemní vody se ve vrtu neprojevila.

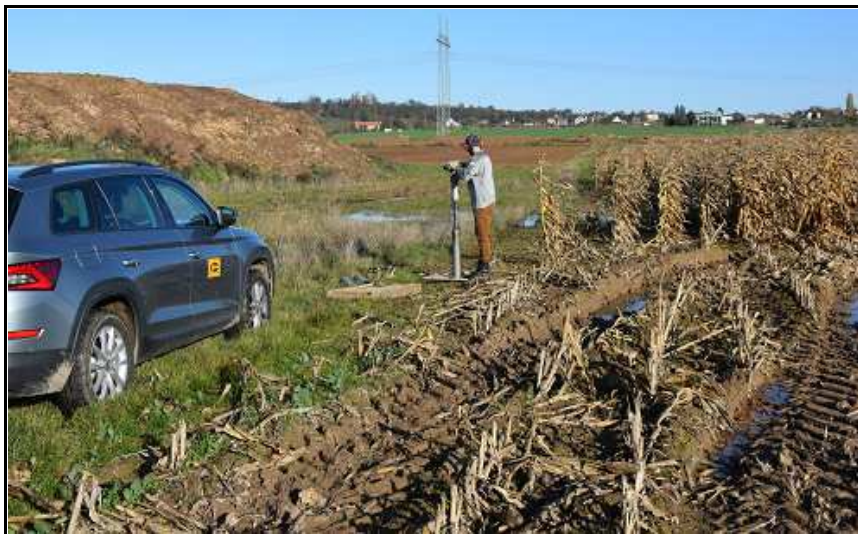
**Obr.č. 29:** Pohled do závěrečné části projektované cesty s pozicí vrtu S15, staničení km 0,60 (ve sledovaném úseku je vedena terénní sníženinou).

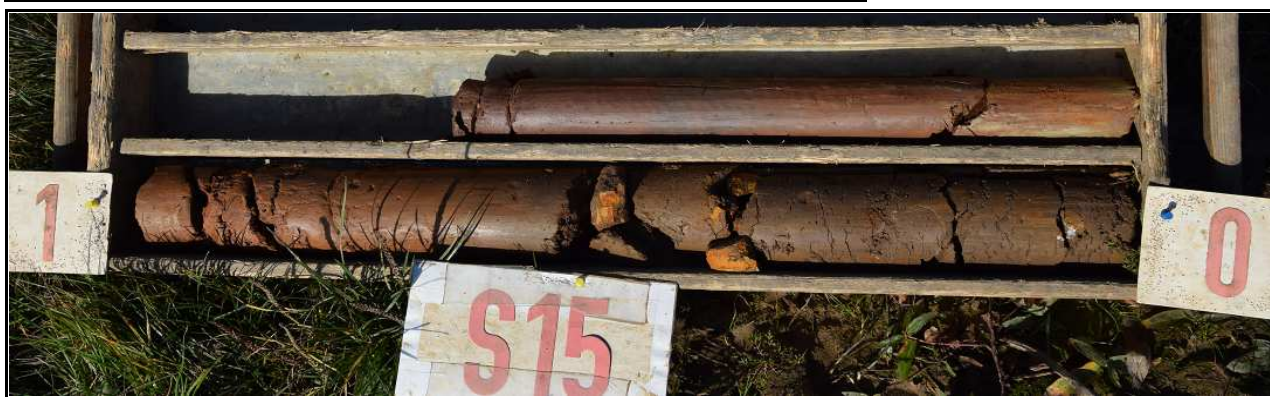
**Obr.č. 30:** Pohled na geologický profil vrtu S15, hluboký 1,7 m. Vrstva orniční hlíny je 0,3 m mocná a nasedá na šedohnědou jílovitou hlínu, pevnou, s úlomky pískovce. Od úrovně 0,5 m dokumentován rudohnědý písčito-hlinitý jíl, tuhý až pevný. Hloubení ukončeno v rudohnědém jílovci pevné až tvrdé konzistence.

Přítomnost podzemní vody se ve vrtu neprojevila.

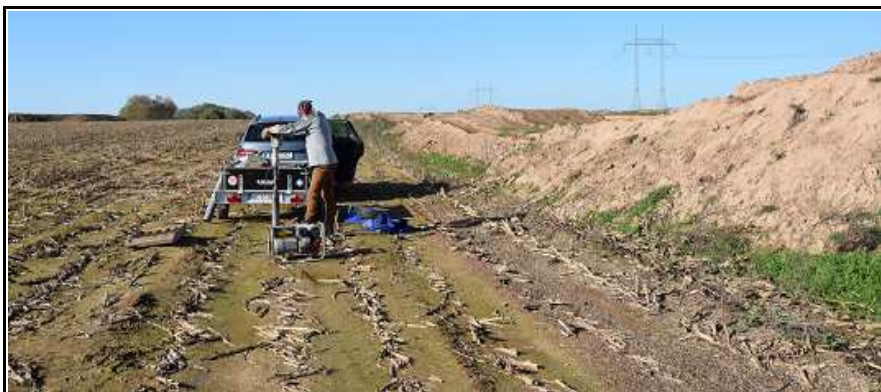
**Obr.č. 31:** Pohled do úvodní části zvolna stoupající **vedlejší polní cesty VPC 11** s místem hloubeného vrtu S16 v úseku staničení km 0,09 (na pravé straně snímku skryvkový val budované D6).

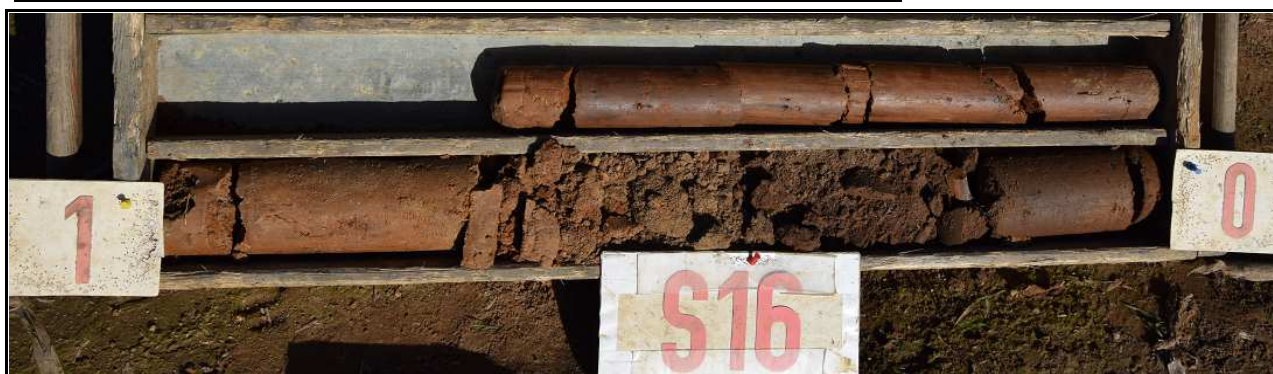
**Obr.č. 32:** Pohled na geologický profil vrtu S16, hluboký 1,6 m. Vrstva orniční hlíny je 0,25 m mocná a nasedá na rezavěhnědou písčito-jílovitou hlínu, pevnou, s příměsí drobných ostrohr. úlomků. V hloubce 0,5-1,0 m zastižen žlutohnědý písek jílovitý, soudržný pevný. Od úrovně 1,0 m dokumentován rudohnědý jílovec pevné až tvrdé konzistence. Přítomnost podzemní vody se ve vrtu neprojevila.

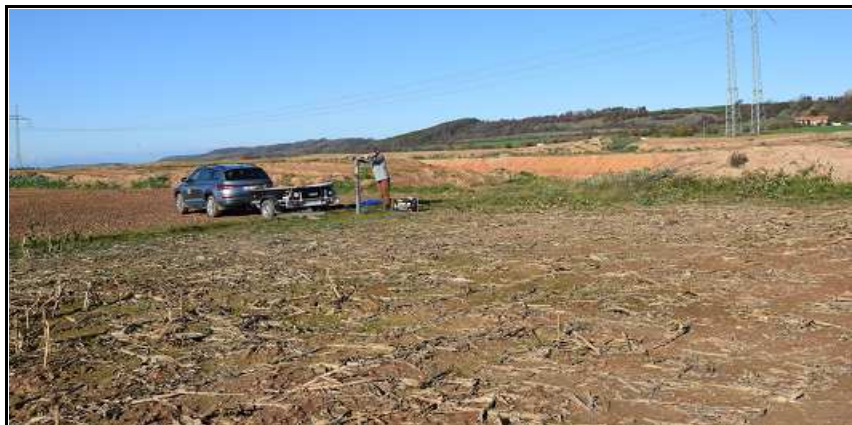
**Obr.č. 33:** Pohled do střední části téže cesty s místem hloubeného vrtu S17 v úseku staničení km 0,54 (na plochem návrší v místě odbočující VPC10).

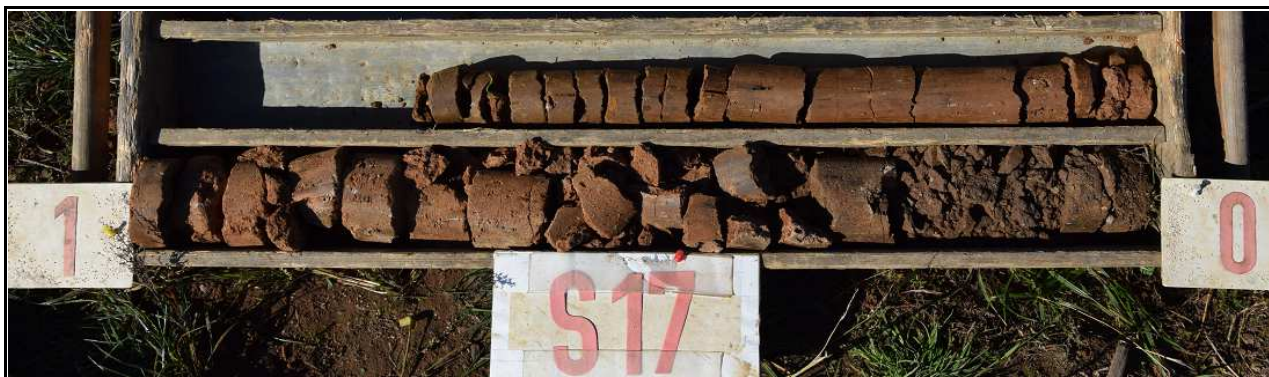
**Obr.č. 34 :** Pohled na geologický profil vrtu S17, hluboký 1,7 m. Vrstva orniční hlíny je 0,25 m mocná a nasedá na souvislou vrstvu svahového rezavohnědého hlinitého písku, soudržného, pevné konzistence, s příměsí ostrohr. drtě a závalky písčitého jílu. Přítomnost podzemní vody se ve vrtu neprojevila.

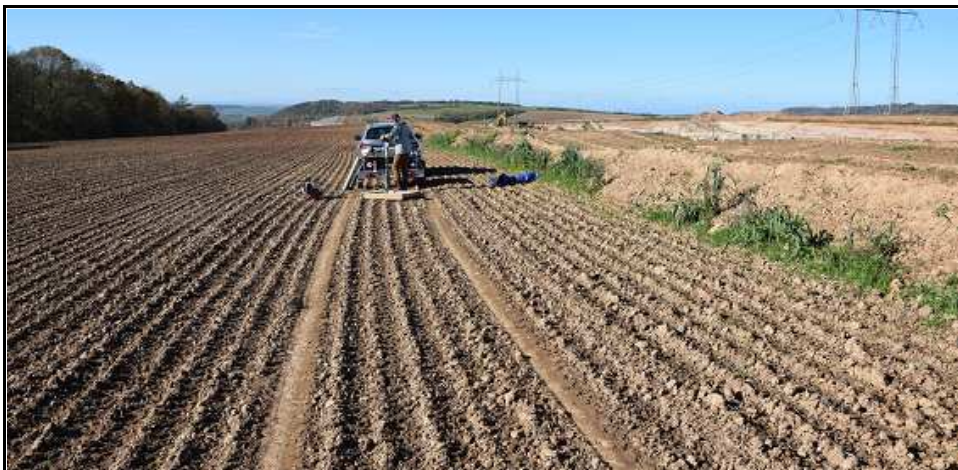
**Obr.č. 35:** Pohled na závěrečný pozvolně klesající úsek cesty s místem hloubeného vrtu S18 v úseku staničení km 0,80 (55 m nad archivním vrtem HJ 2123 hl. 8 m).

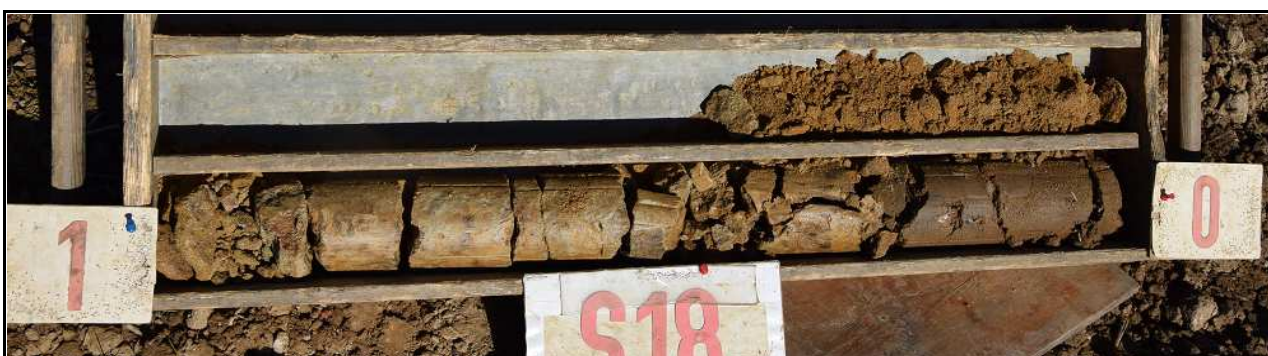
**Obr.č. 36:** Pohled na geologický profil vrtu S18, hluboký 1,4 m. Vrstva orniční hlíny je 0,25 m mocná a nasedá na žlutorezavý písčité jíl, pevný, slídnatý. V hloubce 1 m dokumentován hnědorezavý zvětralý pískovec, povahy jemně až středně zrnitého písku, velmi ulehlého. Přítomnost podzemní vody se ve vrtu neprojevila.

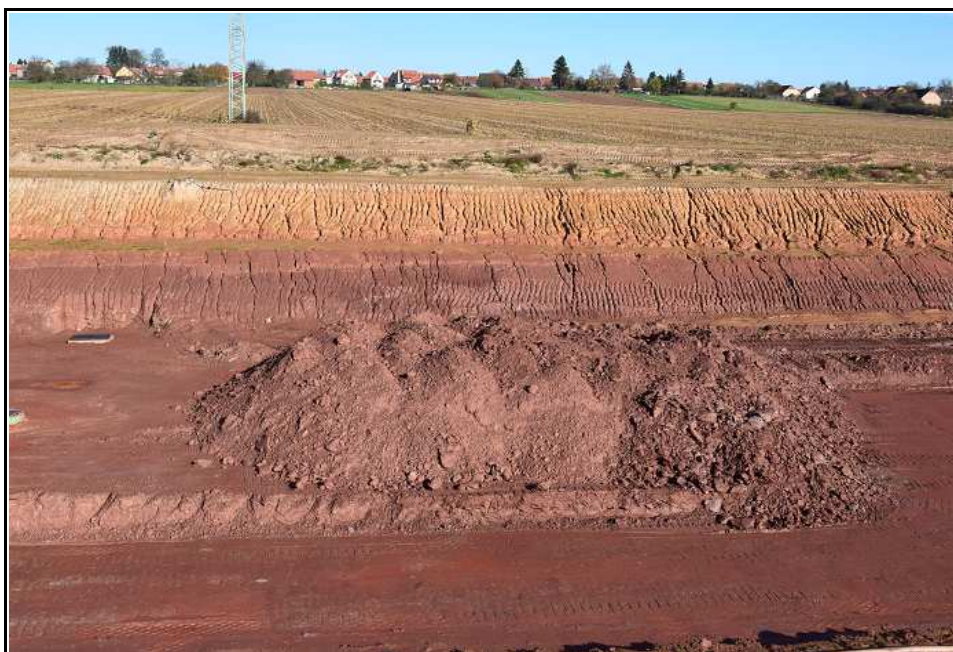
**Obr.č. 37:** Celkový pohled do zářezu budované D6 přibližně na úrovni vrtu S17 v úseku plochého návrší. Pod nevýraznou vrstvou kvartérního pokryvu odkryto zřejmě týnecké souvrství stáří svrchní karbon tvořené bělošedým pískovcem s rudohnědým jílovcem v podloží.

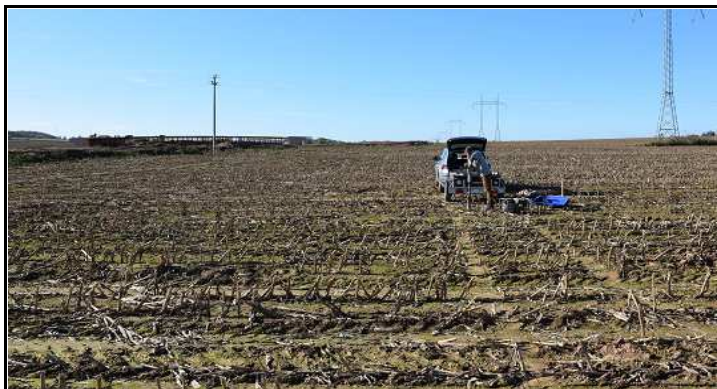
**Obr.č. 38:** Pohled do úvodní části zvolna stoupající **vedlejší polní cesty VPC 12** s místem hloubeného vrtu S19 v úseku staničení km 0,10 (na levé straně snímku skryvkový val budované D6).

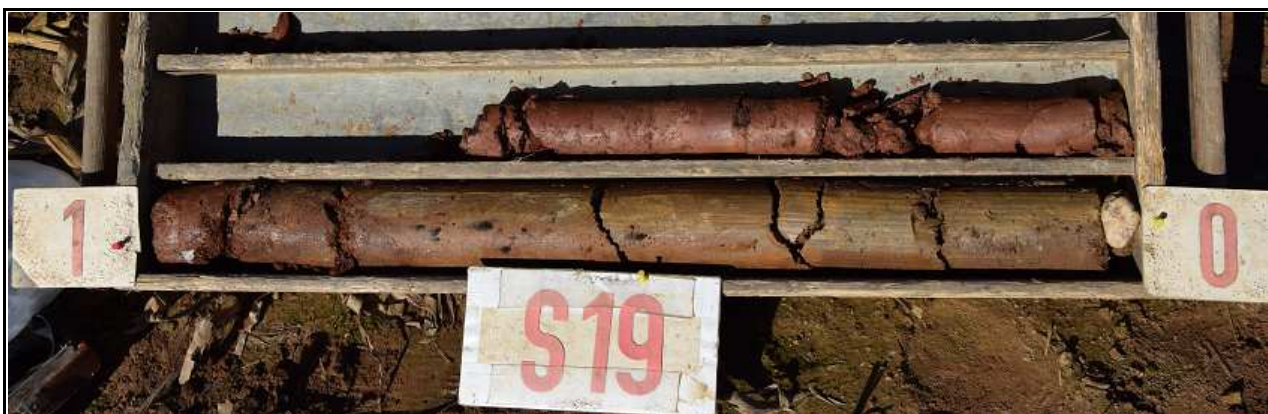
**Obr.č. 39:** Pohled na geologický profil vrtu S19, hluboký 1,7 m. Vrstva orniční hlíny 0,25 m mocná a nasedá na rezavěhnědý písčito-hlinitý jíl, pevný, s příměsí drobných ostrohr. úlomků, na bázi pokryvu 0,8-1,0 m písek hlinitý, se štěrkem. Od úrovně 1,0 m dokumentován rudohnědý jílovec pevné až tvrdé konzistence. Přítomnost podzemní vody se ve vrtu neprojevila.

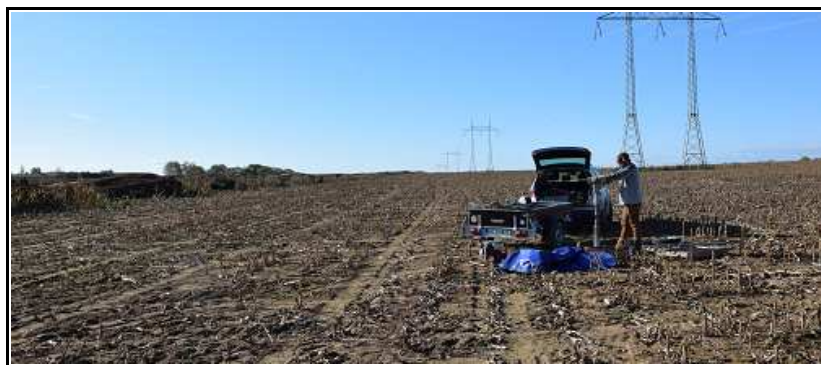
**Obr.č. 40:** Pohled na navazující zvolna stoupající část sledované cesty s místem hloubeného vrtu S20 v úseku staničení km 0,63 (cca 80 m před stožáry VN).

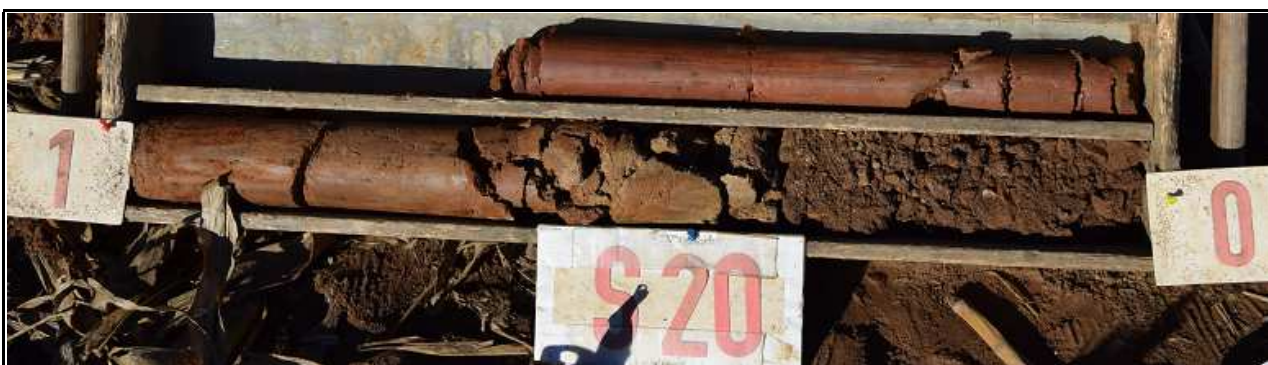
**Obr.č. 41:** Pohled na geologický profil vrtu S20, hluboký 1,6 m. Orniční hlína 0,30 m mocná nasedá na jílovitý písek, pevný, od 0,5 m rezavohnědý písčito-hlinitý jíl, pevný, s příměsí drobných ostrohr. úlomků. Od úrovně 1 m dokumentován rudohnědý jílovec pevné konzistence. Přítomnost podzemní vody se ve vrtu neprojevila.

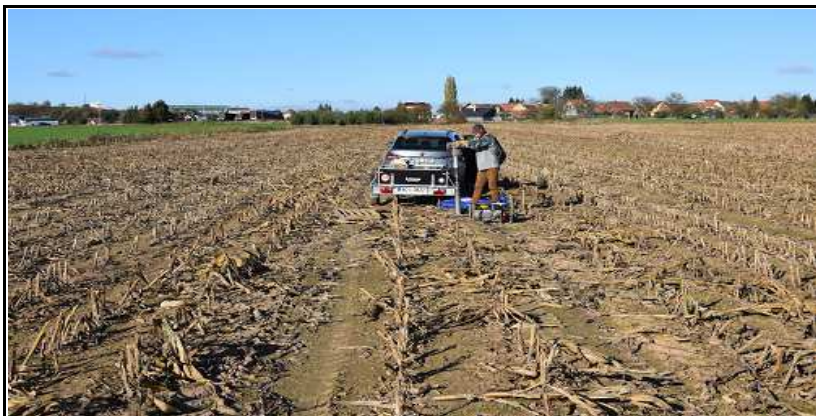
**Obr.č. 42:** Pohled na ploché návrší sledované cesty s místem hloubeného vrtu S21 v úseku staničení zhruba km 0,80 .

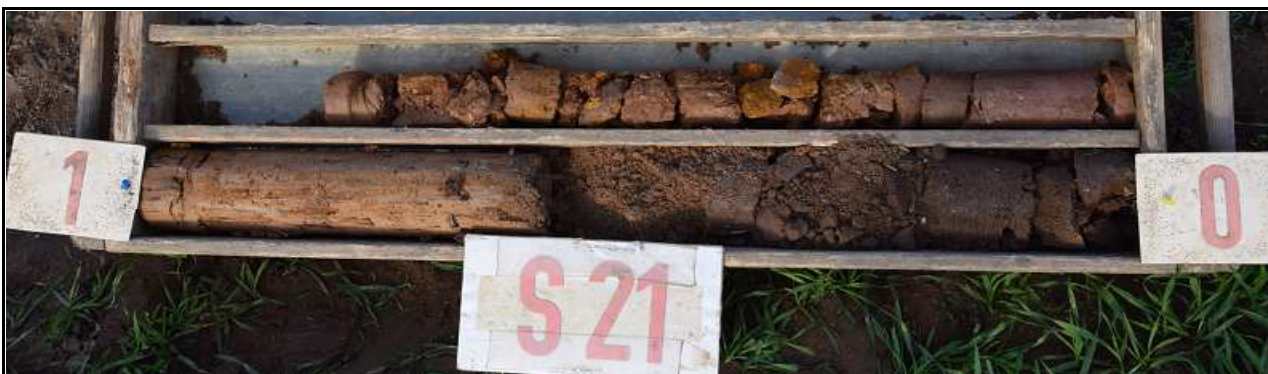
**Obr.č. 43:** Pohled na geologický profil vrtu S21, hluboký 1,8 m. Orniční hlína 0,35 m mocná nasedá na hlinitý písek, středně uhlý. V úrovni 0,6 m leží rezavohnědý až rudohnědý písčito-hlinitý jíl, pevný, s příměsí křemen. drtě do 5 mm a prolohou jílovitého písku, šterkovitého, pevného v hloubce 1,3-1,7 m. Přítomnost podzemní vody se ve vrtu neprojevila.

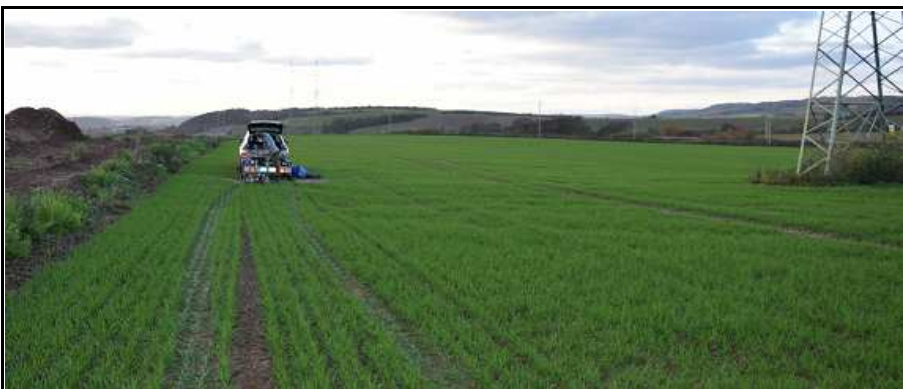
**Obr.č. 44:** Pohled na závěrečný zvolna klesající úsek cesty s místem hloubeného vrtu S22 v úseku staničení zhruba km 1,23 (přibližně 30 m od hrany zářezu D6).

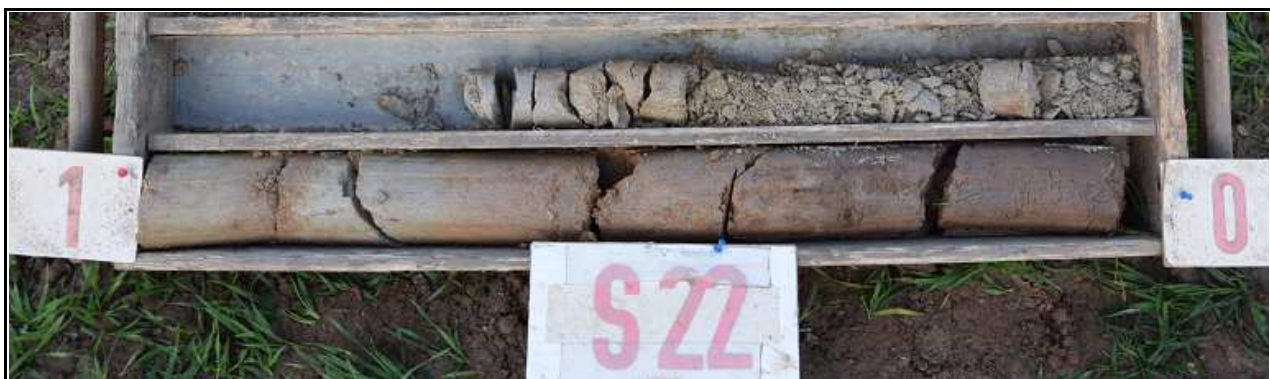
**Obr.č. 45 :** Pohled na geologický profil vrtu S22, hluboký 1,7 m. Orniční hlína 0,30 m mocná nasedá na písčité jíl pevný, od 0,6 m bělošedý písek jílovitý, s ostr. drtí. Od úrovně 1 m dokumentován zvětralý pískovec velmi uhlý, od 1,5 m stmelený. Přítomnost podzemní vody se ve vrtu neprojevila.

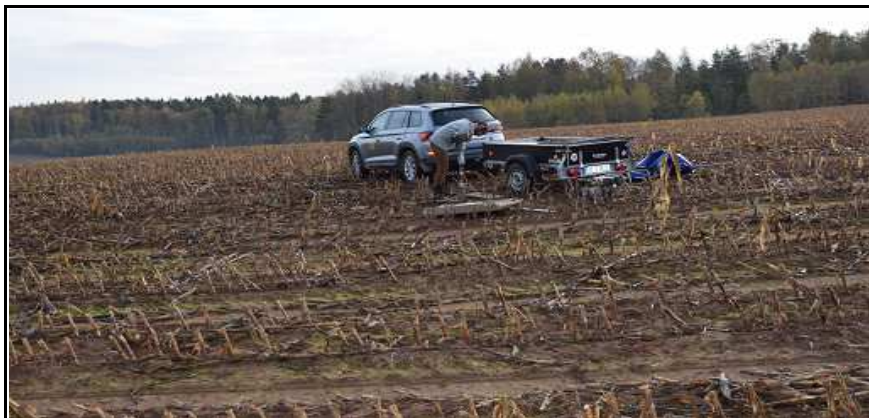
**Obr.č. 46:** Pohled na úvodní úsek stoupající **vedlejší polní cesty VPC 13** s místem hloubeného vrtu S23 v úseku staničení km 0,08 .

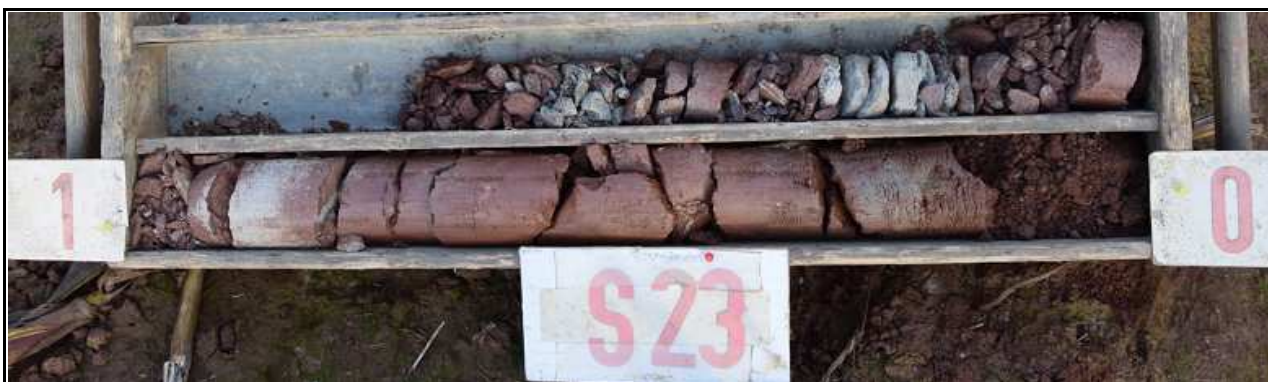
**Obr.č. 47:** Pohled na geologický profil vrtu S23, hluboký 1,7 m. Orniční hlína 0,20 m mocná nasedá na svahový jíl písčitohlinitý, pevný, od 0,5 m s přechodem do rudohnědého jílovce, pevné od 1 m tvrdé konzistence, s prolohami bělošedého pískovce, stmeleného. Přítomnost podzemní vody se ve vrtu neprojevila.

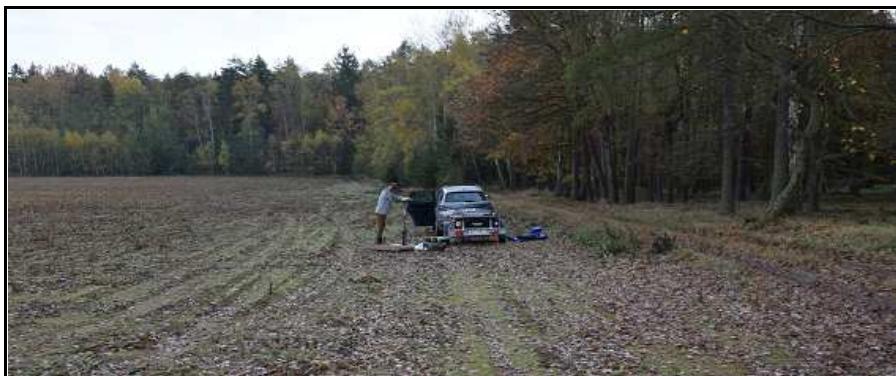
**Obr.č. 48:** Pohled na závěrečný úsek klesající cesty podél lesa s místem hloubeného vrtu S24 v úseku staničení km 0,32 .
