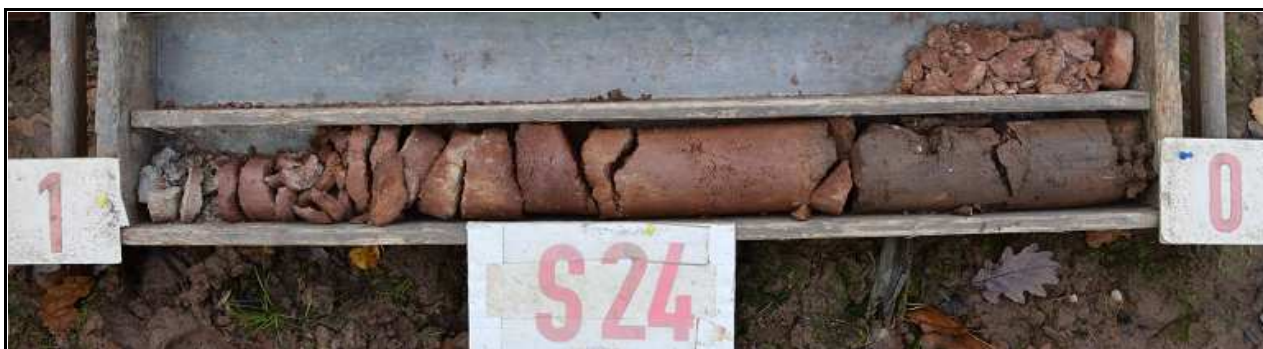
**Obr.č. 49:** Pohled na geologický profil vrtu S24, hluboký 1,2 m. Orniční hlína 0,25 m mocná nasedá na svahový písek jílovitý, pevný, s křemennou drtí, od 0,5 m s přechodem do pestrého vrstevnatého pískovce a jílovce, stmeleného , od 1 m až velmi málo pevného, třídy R5. Přítomnost podzemní vody se ve vrtu neprojevila.

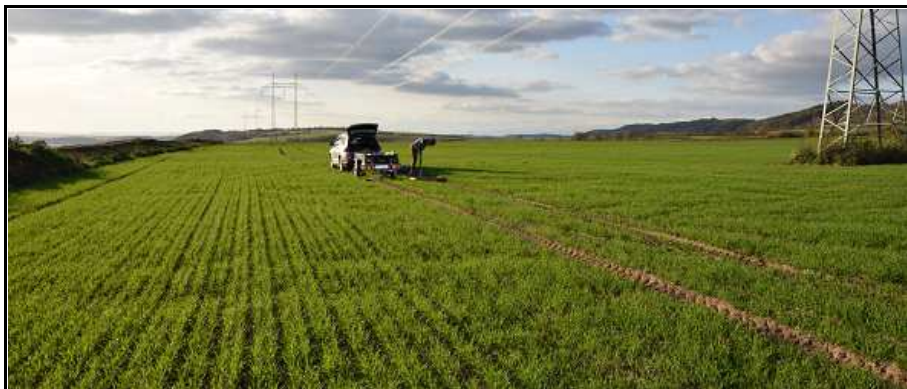
**Obr.č. 50 :** Pohled z boku na úvodní část velmi pozvolně stoupající **vedlejší polní cesty VPC 15** s místem hloubeného vrtu S25 v úseku staničení km 0,05 (ZÚ se napojuje na VPC12 v úseku km 0,57).

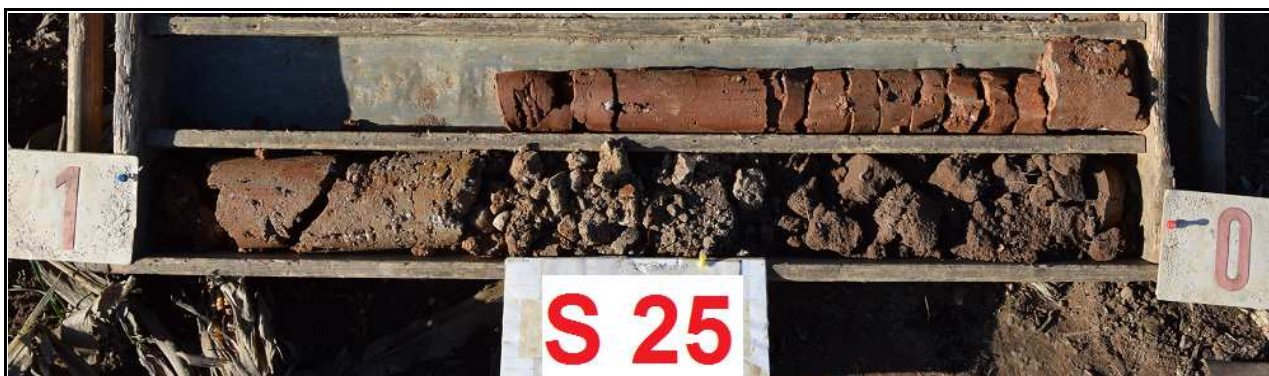
**Obr.č. 51:** Pohled na geologický profil vrtu S25, hluboký 1,6 m. Orniční hlína 0,35 m mocná nasedá na hlinitý písek, pevný, od 0,7 m šedorezavý písek jílovitý se štěrkem do vel. 4 cm. Hloubení ukončeno patrně na povrchu rudohnědého jílovce, velmi pevného. Přítomnost podzemní vody se ve vrtu neprojevila.

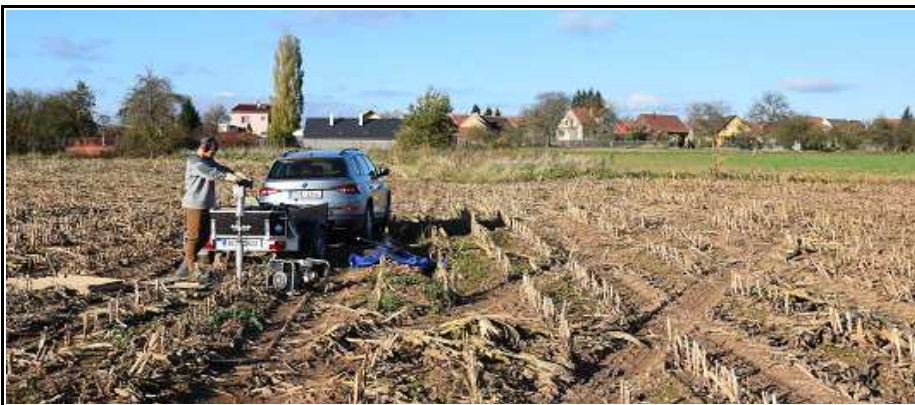
**Obr.č. 52 :** Pohled na závěrečný mírně stoupající úsek téže cesty s místem hloubeného vrtu S26 v úseku staničení km 0,28 .

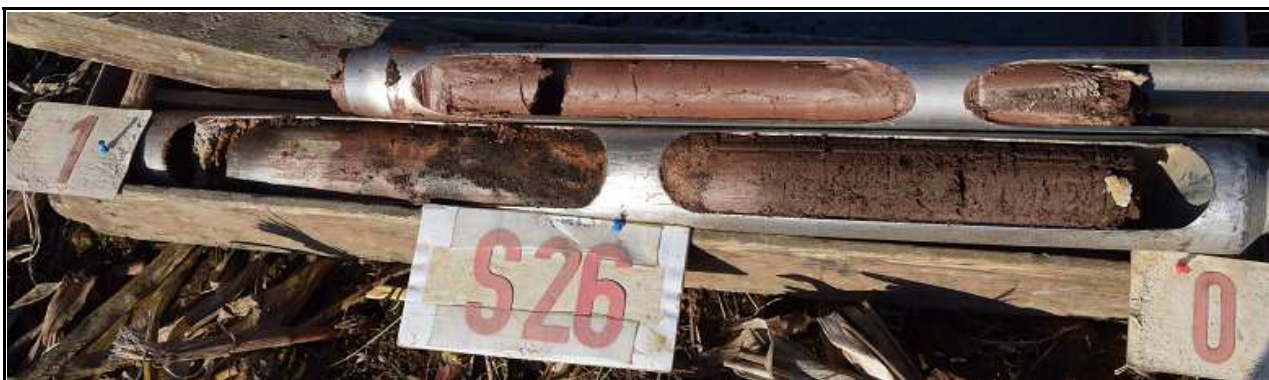
**Obr.č. 53:** Pohled na geologický profil vrtu S26, hluboký 1,7 m. Orniční hlína 0,35 m mocná nasedá na rudohnědý jílovitý písek, pevný, s křemennou drť do 5 mm. Od úrovně 0,5 m zastižen zvětralý pestrý písčité jílovec , hojně slídnatý, hlouběji od 1,5 m rudohnědý jílovec pevné konzistence. Přítomnost podzemní vody se ve vrtu neprojevila.

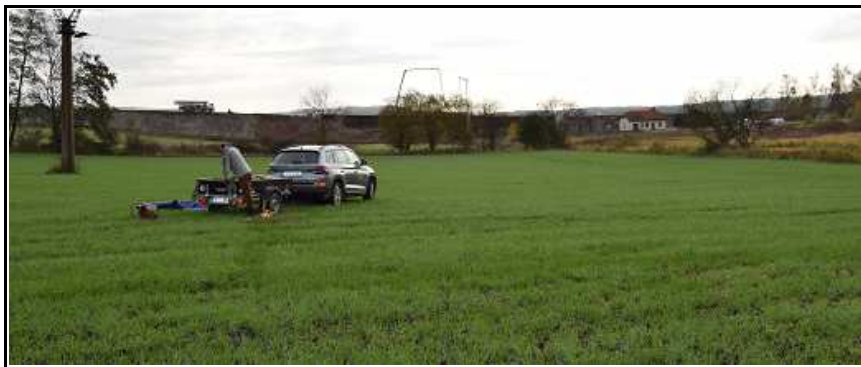
**Obr.č. 54 :** Pohled na úvodní klesající část **vedlejší polní cesty VPC 18** s místem hloubeného vrtu S27 v úseku staničení km 0,11 (mezi sloupy VN, 50 m nad levobřežní hranou kynety potoka Loděnice).

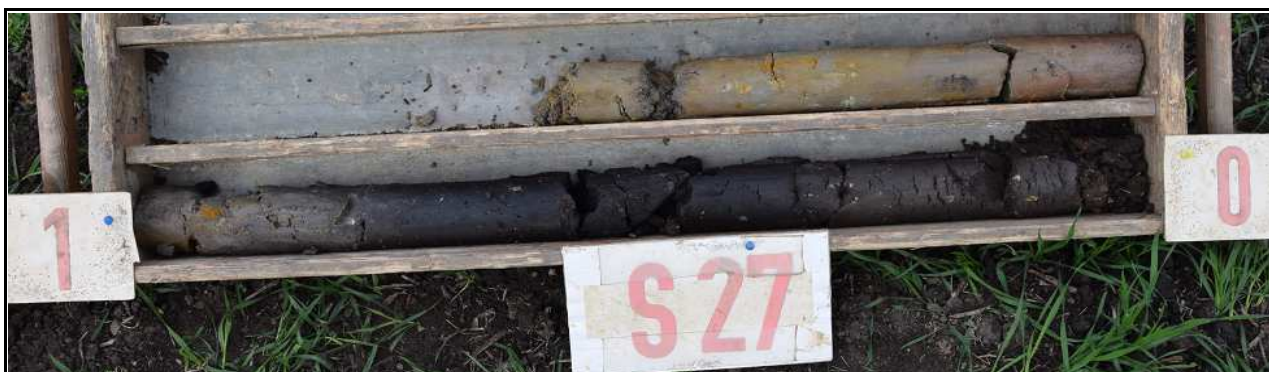
**Obr.č. 55:** Pohled na geologický profil vrtu S27, hluboký 1,6 m. Při povrchu zastížena černá rašelinná vrstva 0,7 m mocná, nasedá na rezavošedý splachový jíl hlinitý, s úlomky pískovce, od 1,3 m jíl písčité celkově tuhý, s proplásky jílovitého písku, drobně šterkovitého. Hladina podzemní vody ustálena 1,5 m pod terénem.

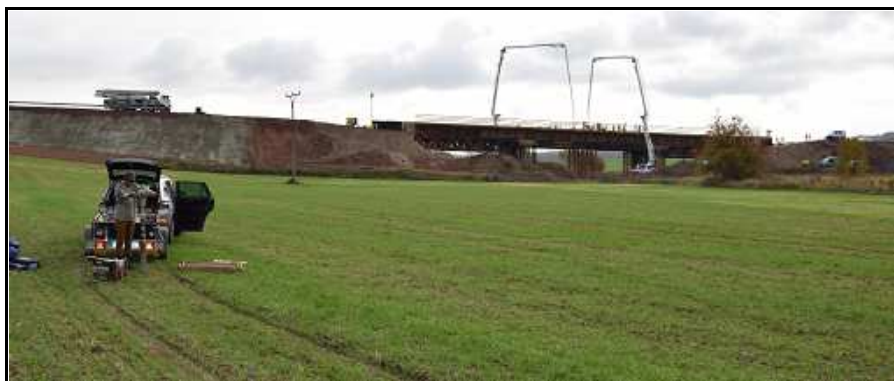
**Obr.č. 56 :** Pohled na navazující úsek kontinuálně klesající cesty s místem hloubeného vrtu S28 v úseku staničení km 0,28 (v linii cesty cca 60 m nad kynetou Loděnice).

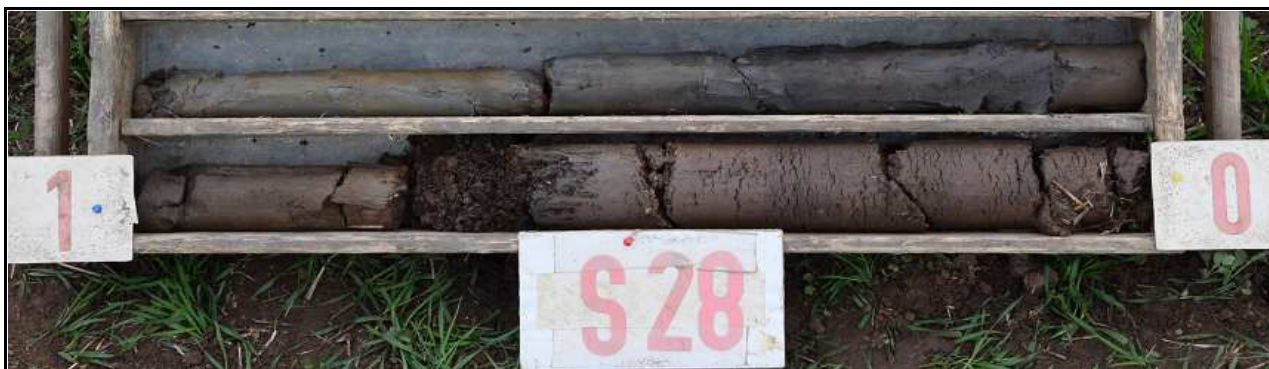
**Obr.č. 57:** Pohled na geologický profil vrtu S28, hluboký 2,0 m. Orniční hlína 0,3 m mocná nasedá na rezavohnědý písčité jíl, tuhý až pevný, od 0,9 m jíl měkký. Od úrovně 1,5 m dokumentován splachový modrošedý-rezavě mramorovaný jíl tuhý, s rozptýlenou křemennou drtí do vel. 5 mm. Hladina podzemní vody ustálena 1,5 m pod terénem.

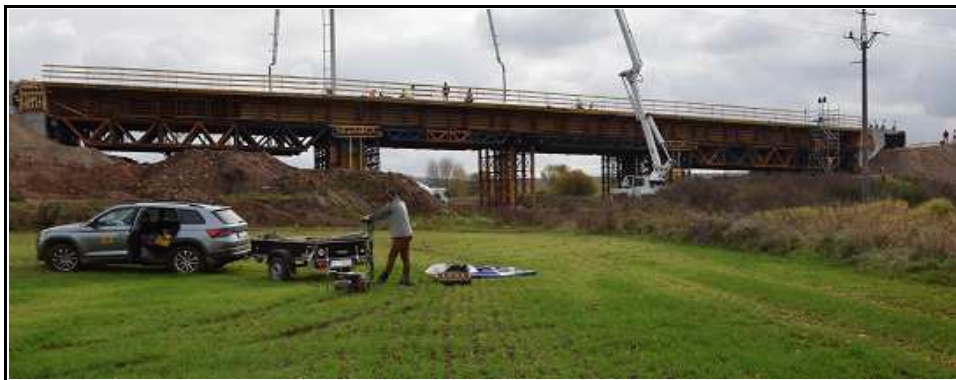
**Obr.č. 58 :** Pohled na navazující úsek cesty s místem hloubeného vrtu S28 v úseku staničení km 0,38 (v údolní nivě Loděnice, 15 m od potoka).

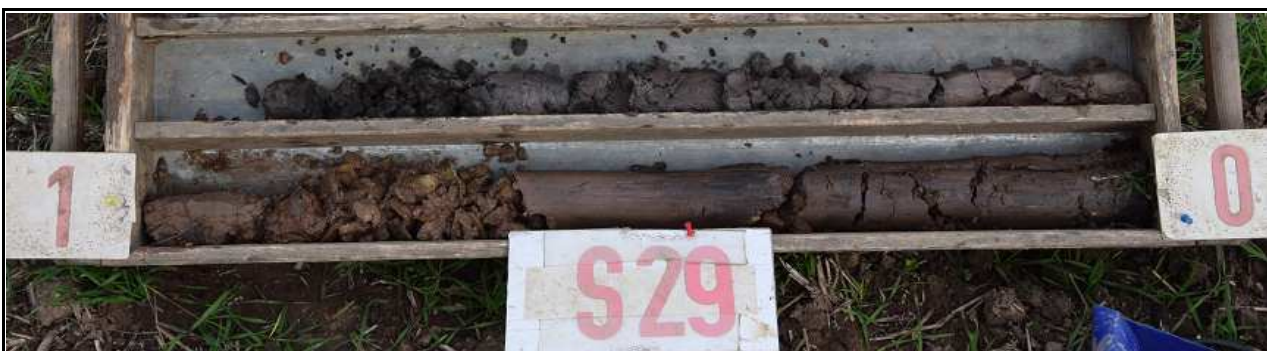
**Obr.č. 59:** Pohled na geologický profil vrtu S29, hluboký 1,9 m. Orniční hlína 0,3 m mocná nasedá na tmavěhnědý hlinito-písčitéjíl, tuhý až pevný, od 0,9 m jíl velmi měkký, s ukončením v organogenním náplavu. Hladina podzemní vody ustálena 0,7 m pod terénem, ovlivněná drenážním obsypem v hl. 0,7-0,9 m.

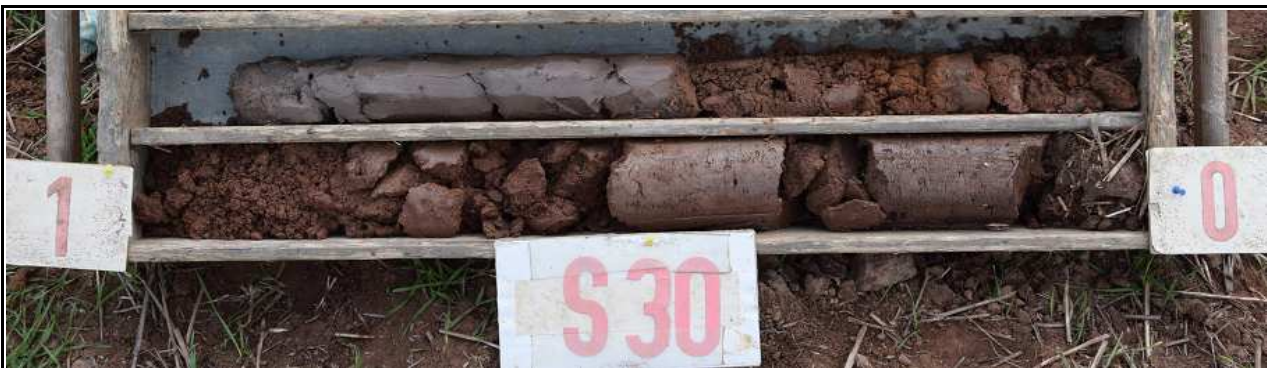
**Obr.č. 61:** Pohled na geologický profil vrtu S30, hluboký 1,9 m. Orniční hlína 0,3 m mocná nasedá na rudohnědou jílovitou hlínu, pevnou-drobivou, od 0,8 m s přechodem do slabě jílovitého písku, středně uhlého, drobně šterkovitého. Od úrovně 1,4 m zastižen šedý jíl velmi měkký. Hladina pozdemní vody ustálena 0,85 m pod terénem.

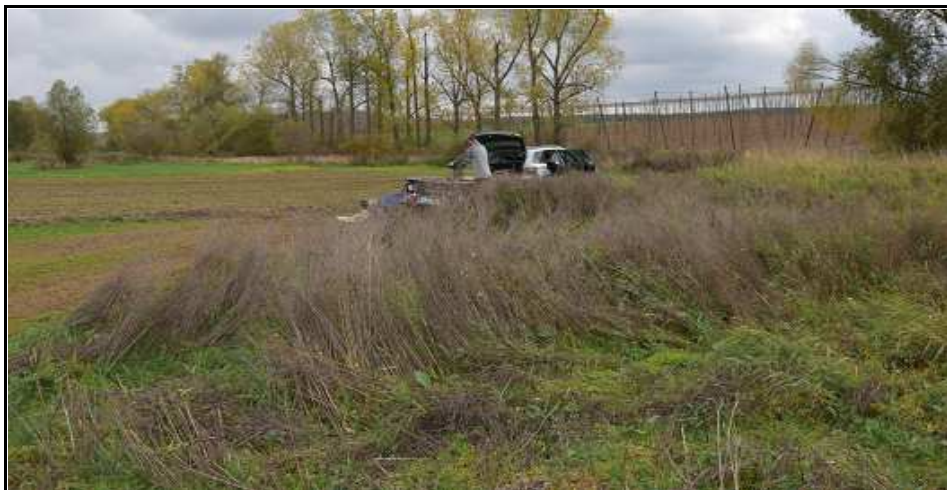
**Obr.č. 62 :** Pohled na závěrečný úsek cesty s místem hloubeného vrtu S31 v údolní nivě Loděnice na okraji ruderálního porostu ( cca 30 m od vodoteče).

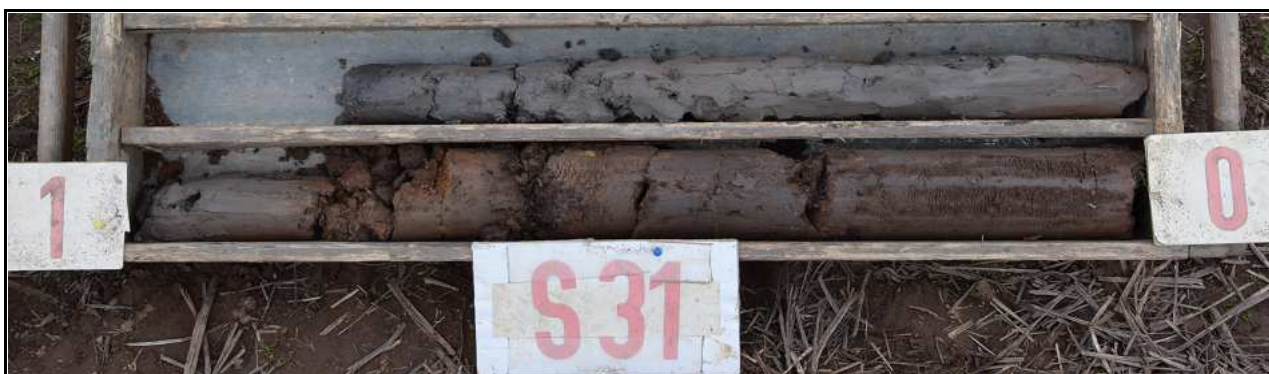
**Obr.č. 63:** Pohled na geologický profil vrtu S31, hluboký 1,8 m. Orniční hlína 0,3 m mocná nasedá na rudohnědou písčito-jílovitou hlínu, tuhou, s rozptýlenou ostrohr. drtí do 5 mm. Od úrovně 0,8 m zastižen šedý jíl velmi měkký. Přítomnost podzemní vody nebyla zastižena.

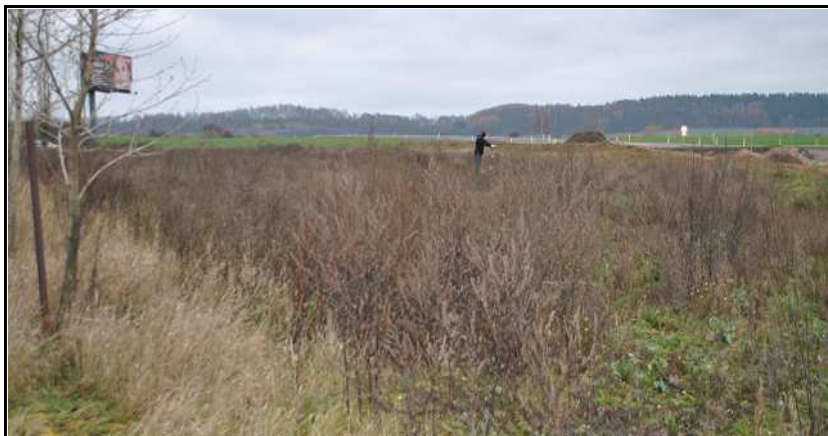
**Obr.č. 64 :** Pohled na 1. část doplňkové cesty DO 14 na pozemku č.p. 5989 s místem hloubeného vrtu S32 na úseku km 0,06 (zhruba 20 m od staveništní cesty).

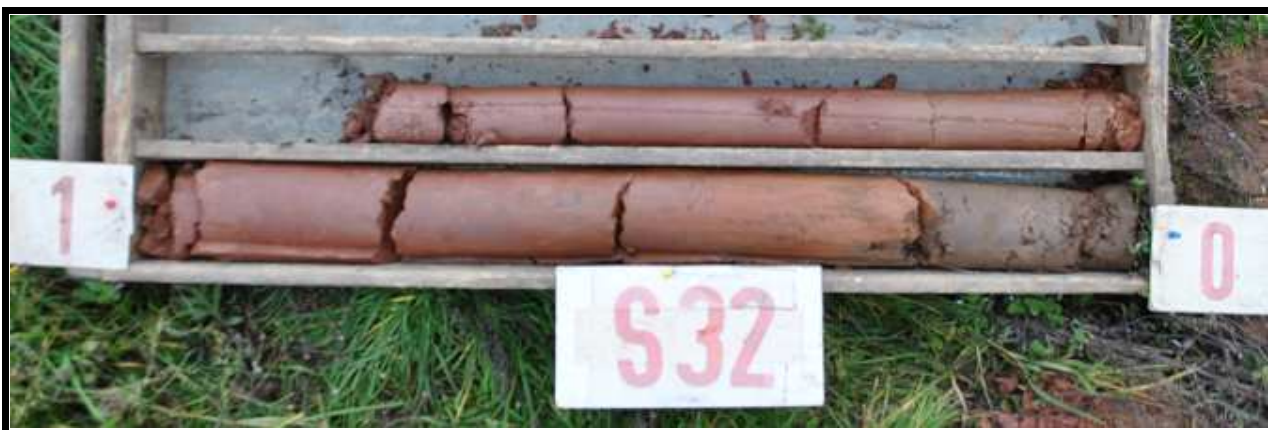
**Obr.č. 65:** Pohled na geologický profil vrtu S32, hluboký 1,8 m. Vrstva slabě humusovitě hlíny je 0,2 m mocná a nasedá rezavohnědý jíl tuhý až pevný, s rozptýlenou ostrohr. drtí do 10 mm. Od úrovně 0,9 m dokumentován rudohnědý jílovec, velmi pevné konzistence, v ruce drtitelný. Přítomnost podzemní vody se ve vrtu neprojevila.

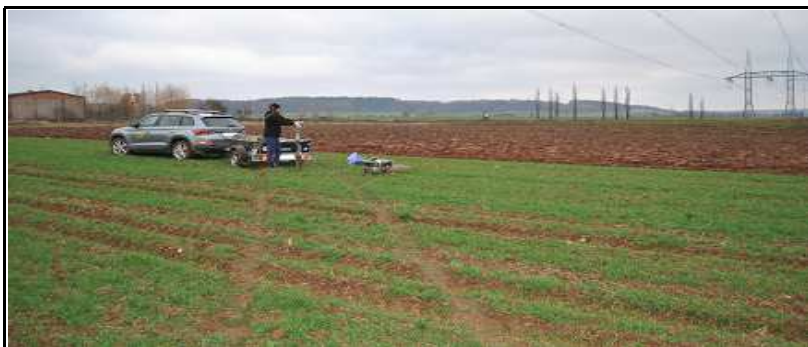
**Obr.č. 66 :** Pohled na 2. část doplňkové cesty DO 14 na pozemku č.p. 5997 s místem hloubeného vrtu S33 (pod vedením VN).

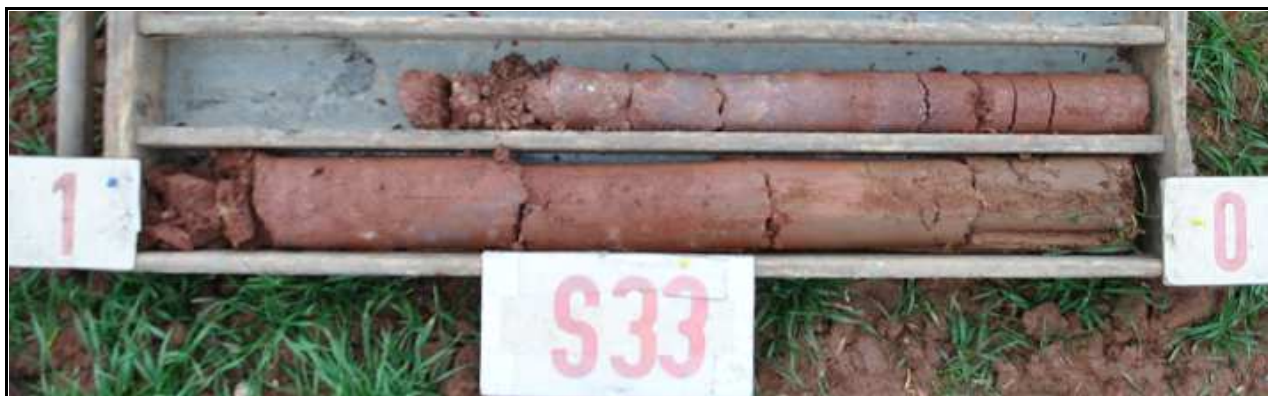
**Obr.č. 67:** Pohled na geologický profil vrtu S33, hluboký 1,7 m. Vrstva slabě humusovitě hlína je 0,2 m mocná a nasedá na rudofialový jílovitý písek, pevný, šterkovitý. Přítomnost podzemní vody nezastižena.

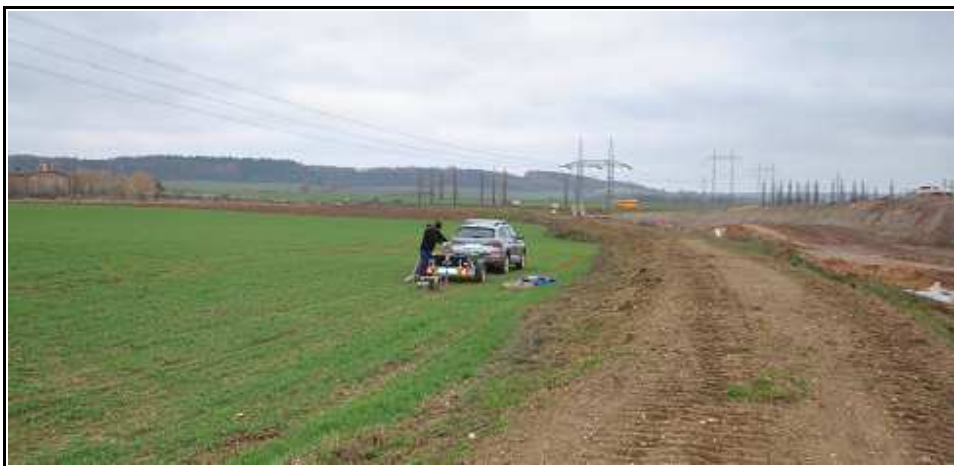
**Obr.č. 68 :** Pohled na navazující úsek těže cesty pozemku č.p. 5997 s místem hloubeného vrtu S34 (50 m od napojení na HPC1).

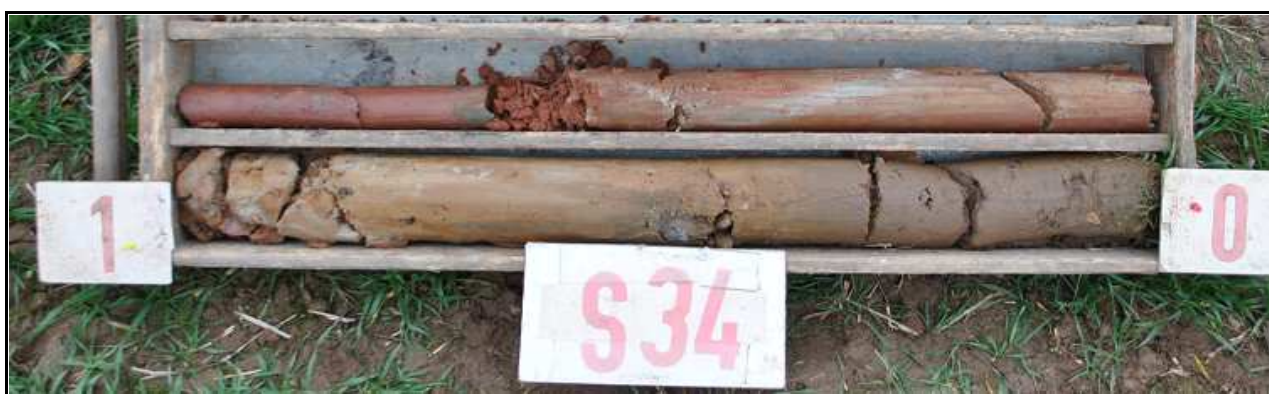
**Obr.č. 69:** Pohled na geologický profil vrtu S34, hluboký 2,0 m. Vrstva slabě humusovité hlíny je 0,2 m mocná a nasedá na jíl hlinitý, slabě štěrkovitý, pevný. V úrovni 1 m dokumentován pestrý jíl písčitý, tuhý až pevný, s ojed. štěrčíkem, na bázi v úrovni 1,5-1,7 m rudohnědý písek štěrkovitý. Hloubení ukončeno v rudohnědém jílovcí velmi pevné konzistence. Přítomnost podzemní vody se ve vrtu neprojevila.
