Obr.č. 1 : Pohled na úvodní velmi zvolna stoupající část **polní cesty VPC 6** s místem hloubené sondy S1, ve staničení km 0,08 .

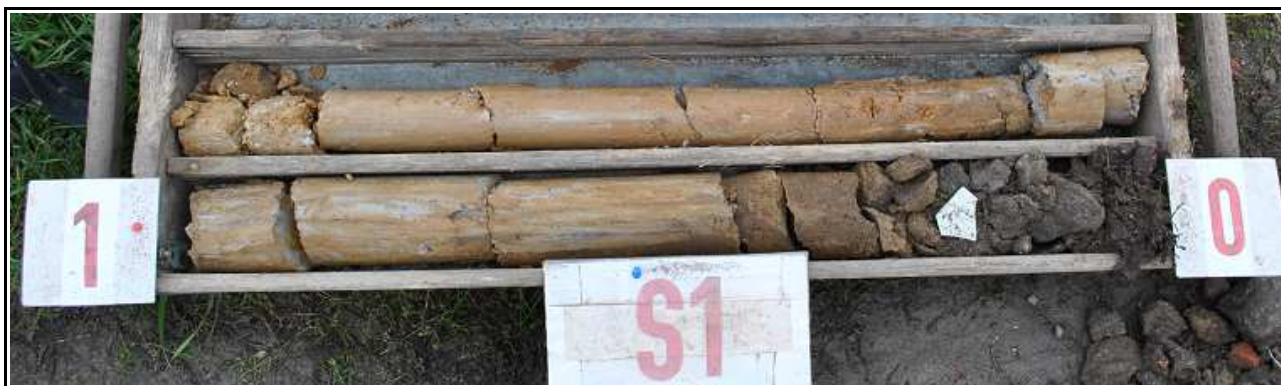
Obr.č. 2 : Pohled do vzorkovnice na geologický profil sondy S1, hluboké 2,0 m. Zpevňující vrstva cesty je 300 mm mocná tvořená směsí stav. odpadu a výkopové zeminy. Nasedá na šedohnědý písčito-hlinitý jíl, pevný, od 0,5 m žlutorezavý- světle šedě mramorovaný jíl s vysokou plasticitou , pevný, s rozptýleným štěrčkem do vel. 5 mm, ojed. 1 až 2 cm . Podzemní voda se v sondě neprojevila.

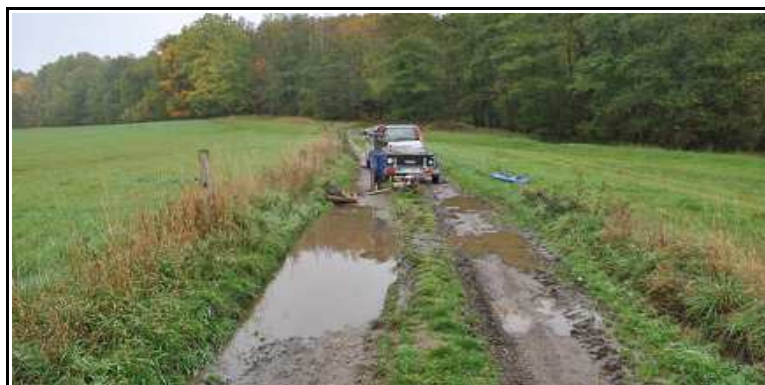
Obr.č. 3 : Pohled na pokračující úsek cesty s místem hloubené sondy S2, ve staničení km 0,30 .

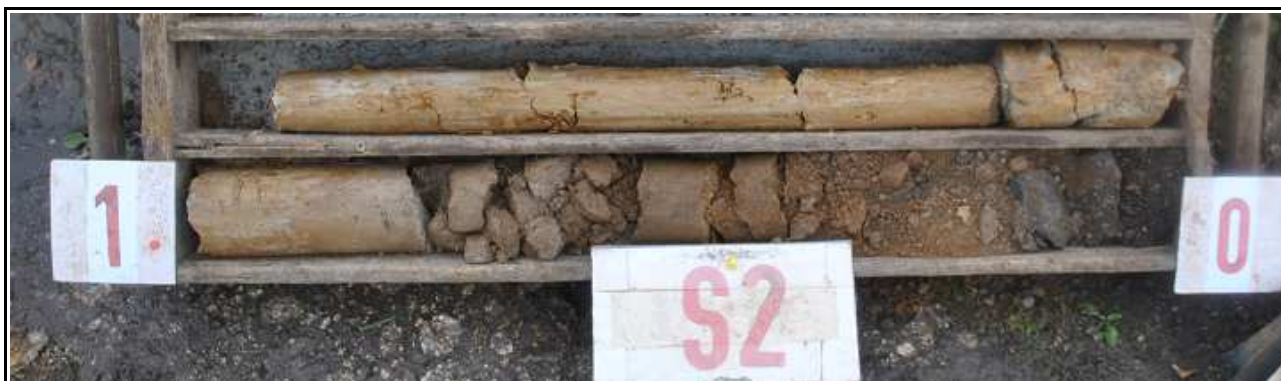
Obr.č. 4 : Pohled na geologický profil sondy S2, hluboké 1,9 m. Povrch cesty zpevňuje štěrkový písek tl. 150 mm , zazemněný , nasedající na písek hlinitý, pevný, drobně úlomkový. Od 0,7 m dokumentován žlutorezavý- světle šedě mramorovaný jíl , pevné konzistence, s rozptýleným štěrčkem do 5 mm, ojed. polozaob. úl. vel. 1 až 2 cm . Podzemní voda se v sondě neprojevila.

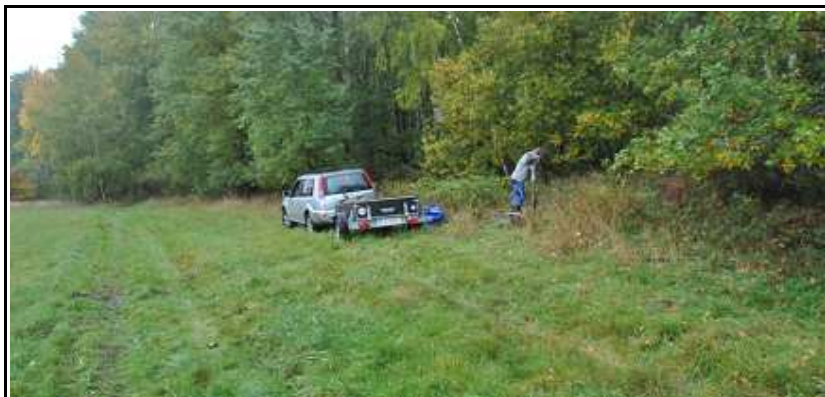
Obr.č. 5 : Pohled na pozvolně klesající úsek původní cesty vedené podél lesa s místem hloubené sondy S3, ve staničení km 0,51 .

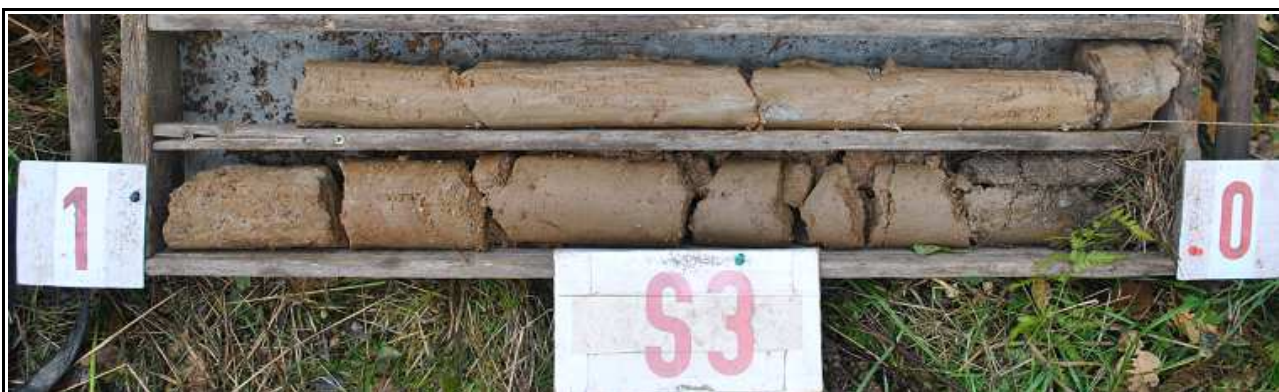
Obr.č. 6 : Pohled na geologický profil sondy S3, hluboké 1,9 m. Svvrchní písčité hlína drnová tl. 150 mm nasedá na světle hnědý písek hlinitý, soudržný-drolitelný s příměsí ostrohr. úlomků. V hloubce 0,8 m zastižena žlutorezavý- světle šedě mramorovaný jíl písčitý, tuhý až pevný, s rozptýleným štěrčkem do 5 mm, méně polozaobl. úl. vel. 1 cm. Podzemní voda se v sondě neprojevovala.

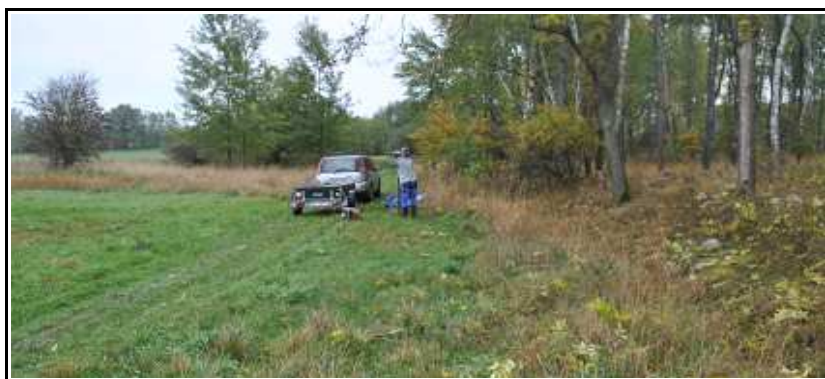
Obr.č. 7 : Pohled na pozvolně klesající nivní úsek cesty vedené podél odvodňovacího příkopu hloubky 1 m, s místem hloubené sondy S4, ve staničení km 0,70.

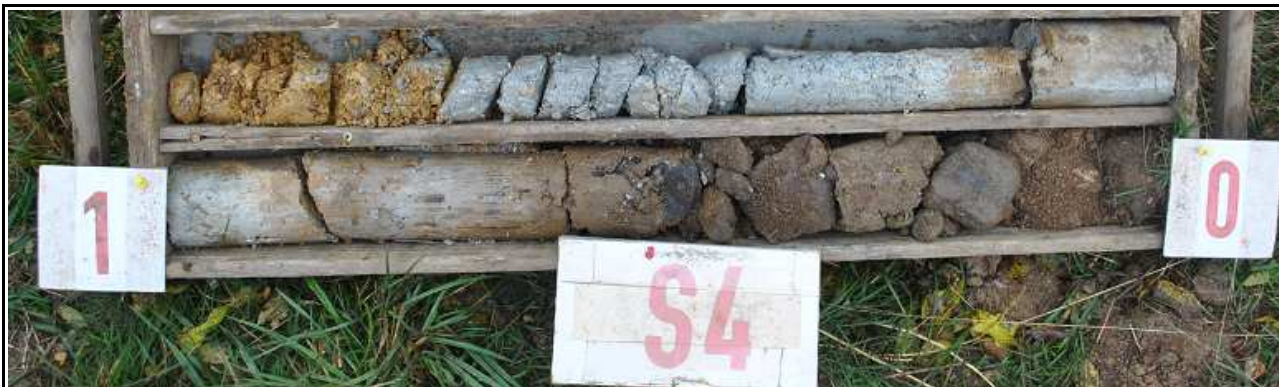
Obr.č. 8 : Pohled na geologický profil sondy S4, hluboké 2,0 m. Pod zazemněnou drnovou vrstvou zastižena konstrukce původní cesty mocnosti 450 mm, tvořená stabilizujícím kamenivem a prolohami jílovité hlíny. V hloubce 0,6 m zastižena světle modrošedý jíl písčitý, od 1,2 m písek jílovitý, pevný, s živcovou drtí do 5 mm, ojed. valoun 1 cm. Od 1,7 m dokumentováno žlutorezavé eluvium žuly, pevnostní třídy R6. Podzemní voda se v sondě neprojevovala.

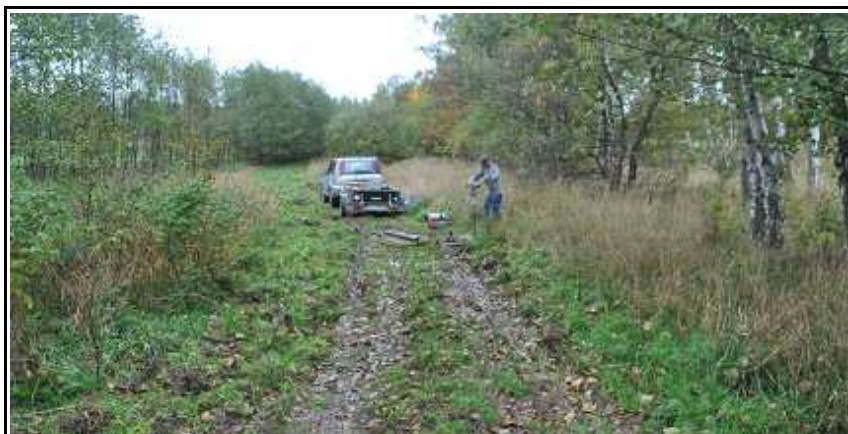
Obr.č. 9 : Obdobný pohled na plochý úsek nivy vedené podél odvodňovacího příkopu hloubky 1 m, s místem hloubené sondy S5 ve vzdálenosti 12 m od výtokové kynety Ovčího rybníka, ve staničení km 0,92.

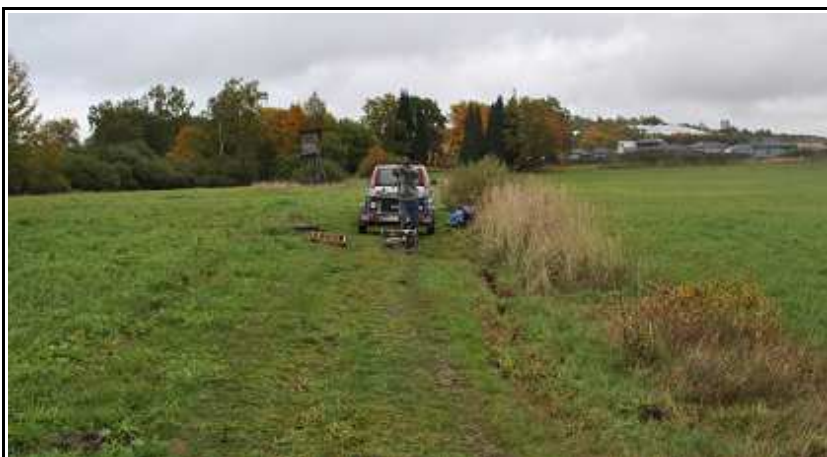
Obr.č. 11 : Pohled na pokračující pozvolně stoupající úsek cesty, s místem hloubené sondy S6, mimo údolní nivu, ve staničení km 1,06.

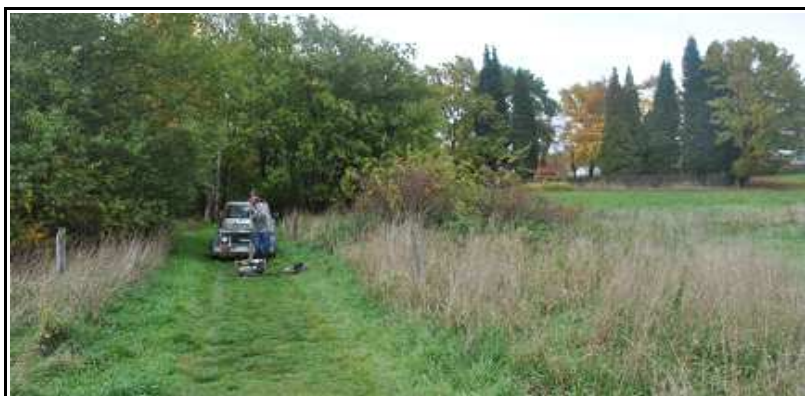
Obr.č. 13 : Pohled na závěrečný pozvolně stoupající úsek cesty , s místem hloubené sondy S7 , cca 7 m před propustkem, ve staničení km 1,29.

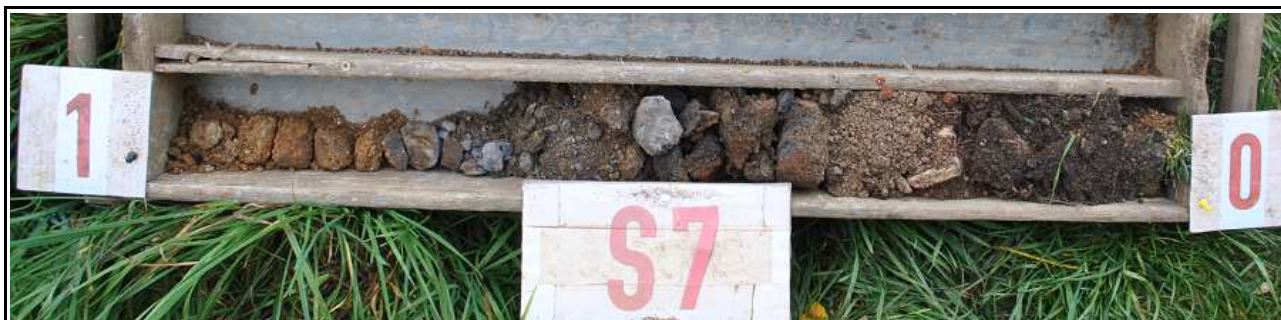
Obr.č. 14 : Pohled na geologický profil sondy S7, hluboké 1,0 m. Pod svrchní zazemněnou drnovou vrstvou tl. 0,2 m zastiženo násypové těleso cesty výšky 600 mm. Vrstvené je z nesourodého materiálu obsahující stavební odpad a hrubé kameny přes 200 mm . Hloubení ukončeno v rezavém hlinitém písku, velmi ulehém, s úlomky žuly do vel. 2 cm. Podzemní voda se v sondě neprojevila.
