Situace navržených sond doplňujícího IGP na VHO opatření

Zadavatel : Státní pozemkový úřad Krajský pozemkový úřad pro Plzeňský kraj pobočka Domažlice		Zhotovitel : GEO Hrubý spol. s r.o. Doudlevecká 26 301 00 Plzeň tel. : 377 237 577 tel. : 603 887 860	
Okres :	Domažlice	Odpovědný projektant :	
Obec :	Hostouň	Projektant :	Ing. Zdeněk Hrubý
Polohopis (označení) :	Hostouň u Horšovského Týna	Zpracoval :	Zdeněk Decker
Číslo zakázky :	V 134	Datum :	9/2023
Zakázka : KoPU Hostouň u Horšovského Týna - předběžný návrh průlehu a přehrázek			
Předmět : Situace s návrhem sond doplňujícího IGP pro VHO

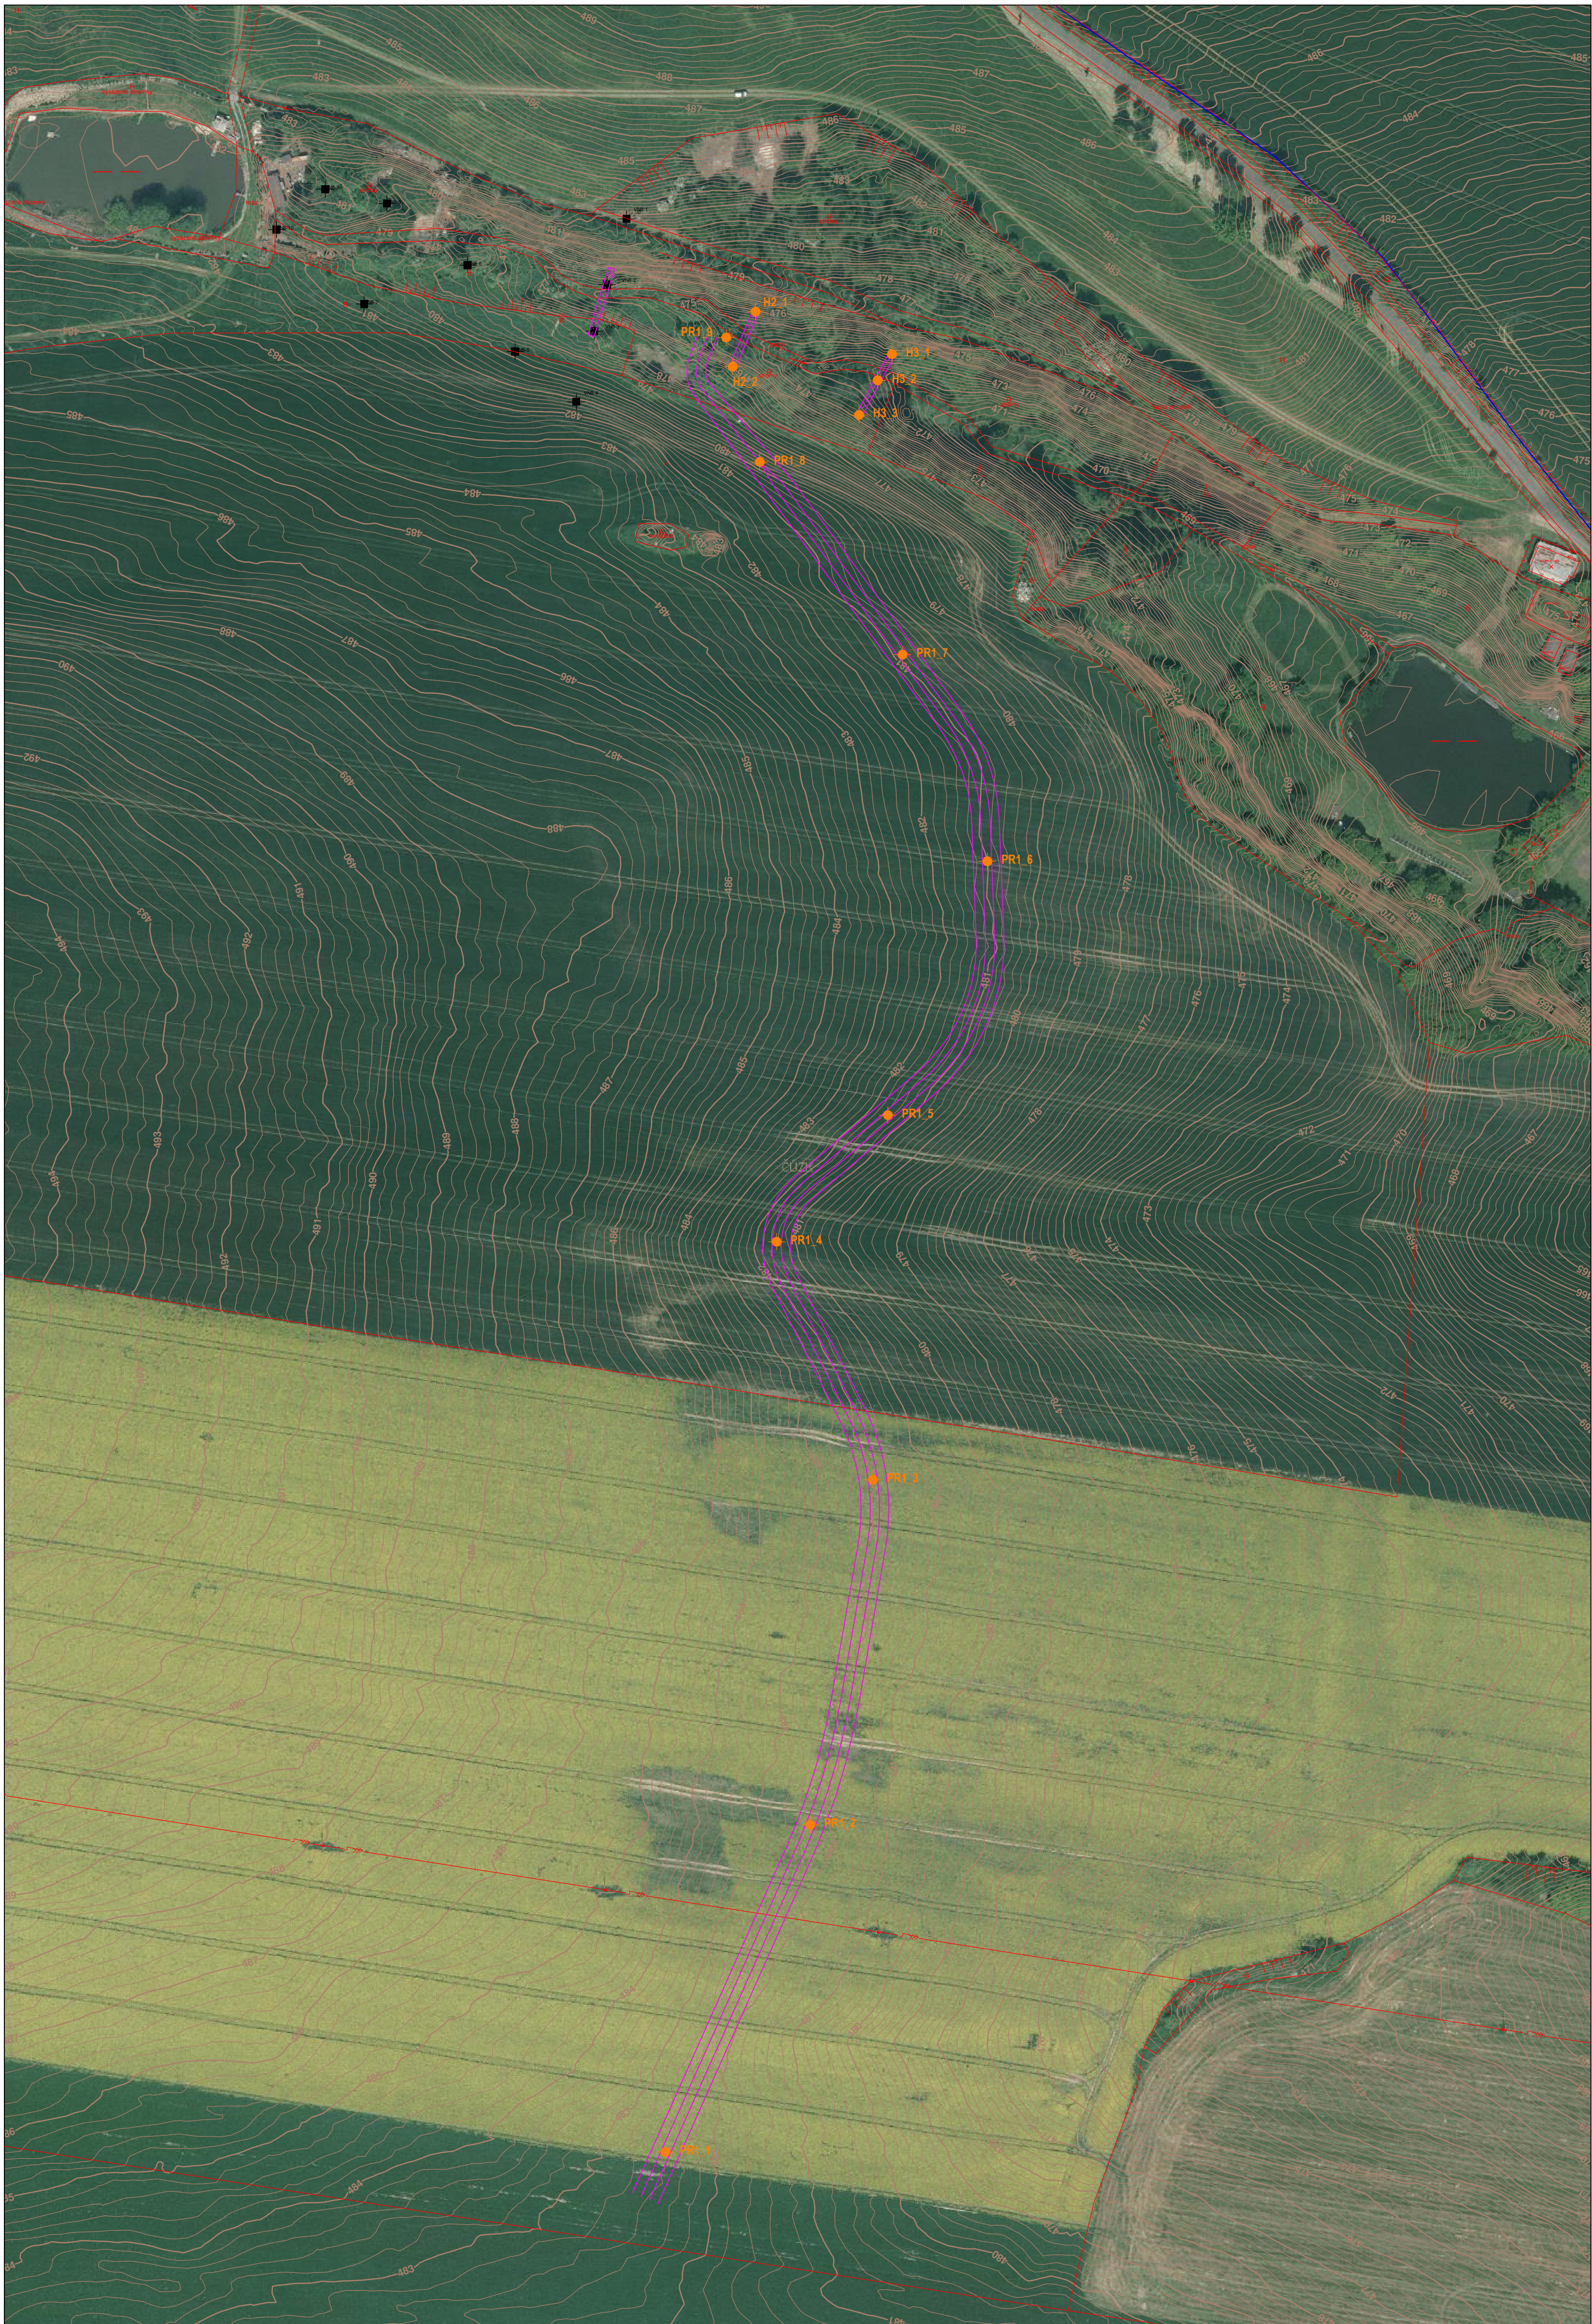
sonda	Y	X	
H3_3	869661.65	1083255.84	založení přehrážky
H3_2	869655.65	1083244.62	založení přehrážky
H3_1	869651.03	1083236.11	založení přehrážky
H2_2	869702.69	1083240.16	založení přehrážky
H2_1	869695.30	1083222.31	založení přehrážky
PR1_9	869704.84	1083230.74	průleh/přehrážka založení objektu hl. 3m
PR1_8	869693.94	1083271.16	průleh
PR1_7	869647.60	1083333.75	průleh
PR1_6	869620.02	1083400.91	průleh, vsakovací zkouška
PR1_5	869652.37	1083483.34	průleh
PR1_4	869688.48	1083524.49	průleh
PR1_3	869657.22	1083601.82	průleh
PR1_2	869677.56	1083713.96	průleh, vsakovací zkouška
PR1_1	869724.53	1083820.24	průleh

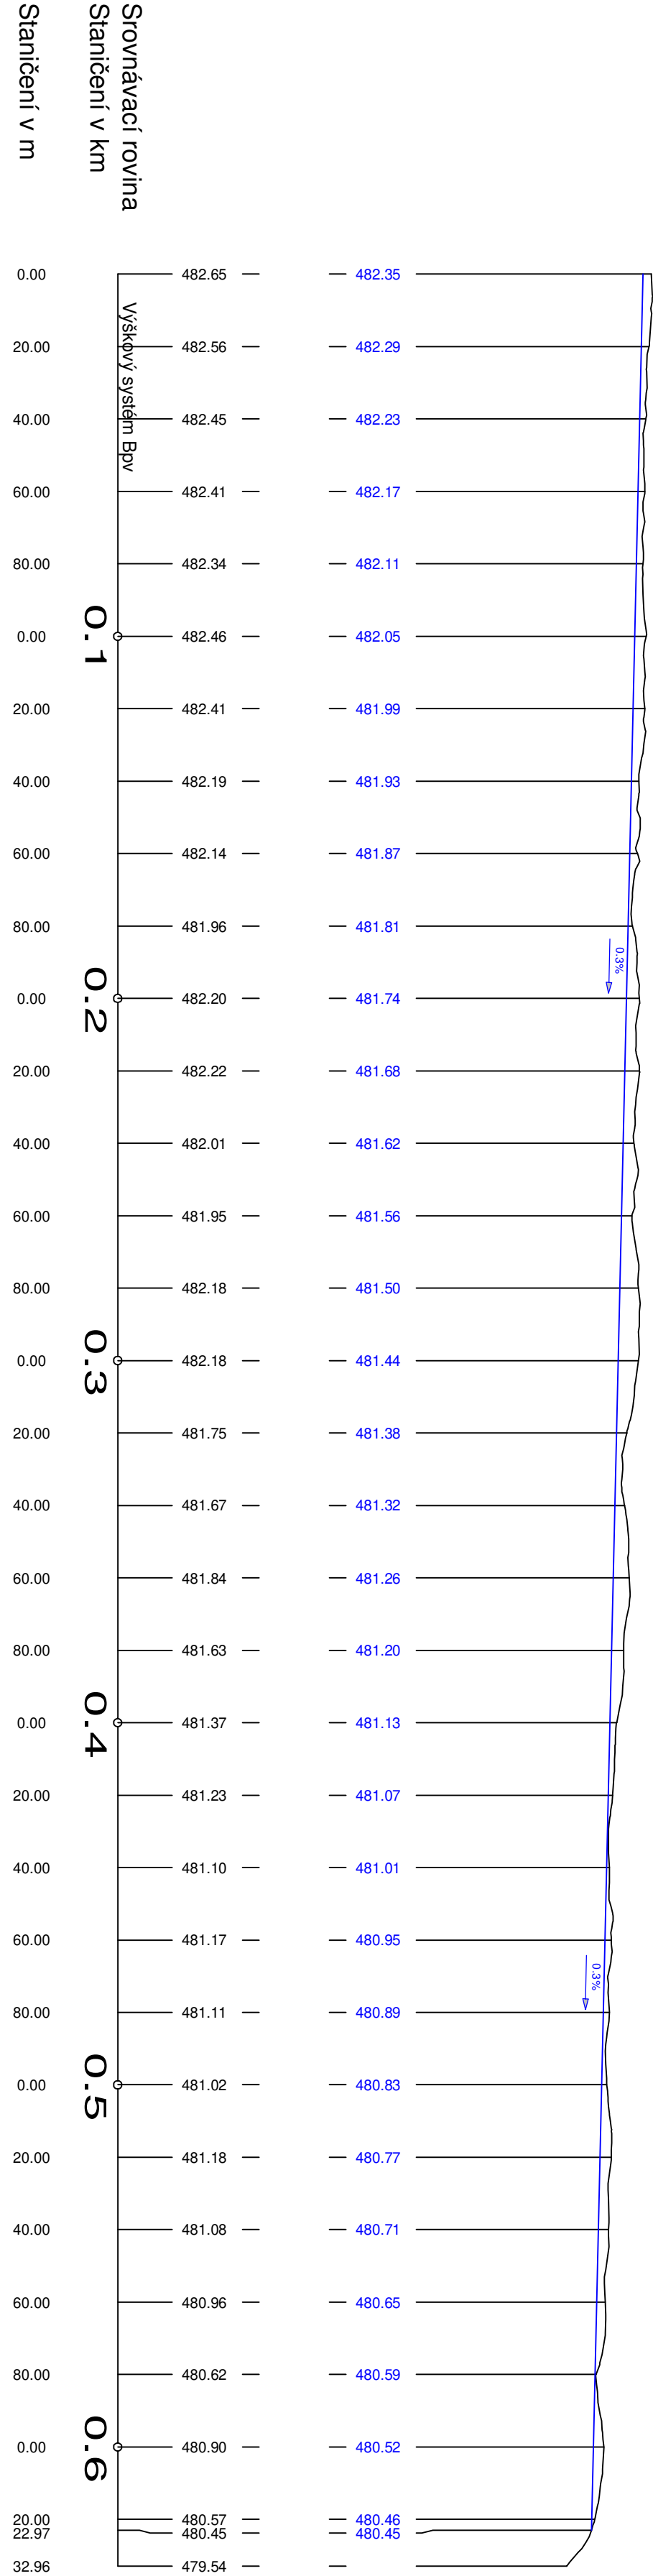
Podélný řez průlehem PR1

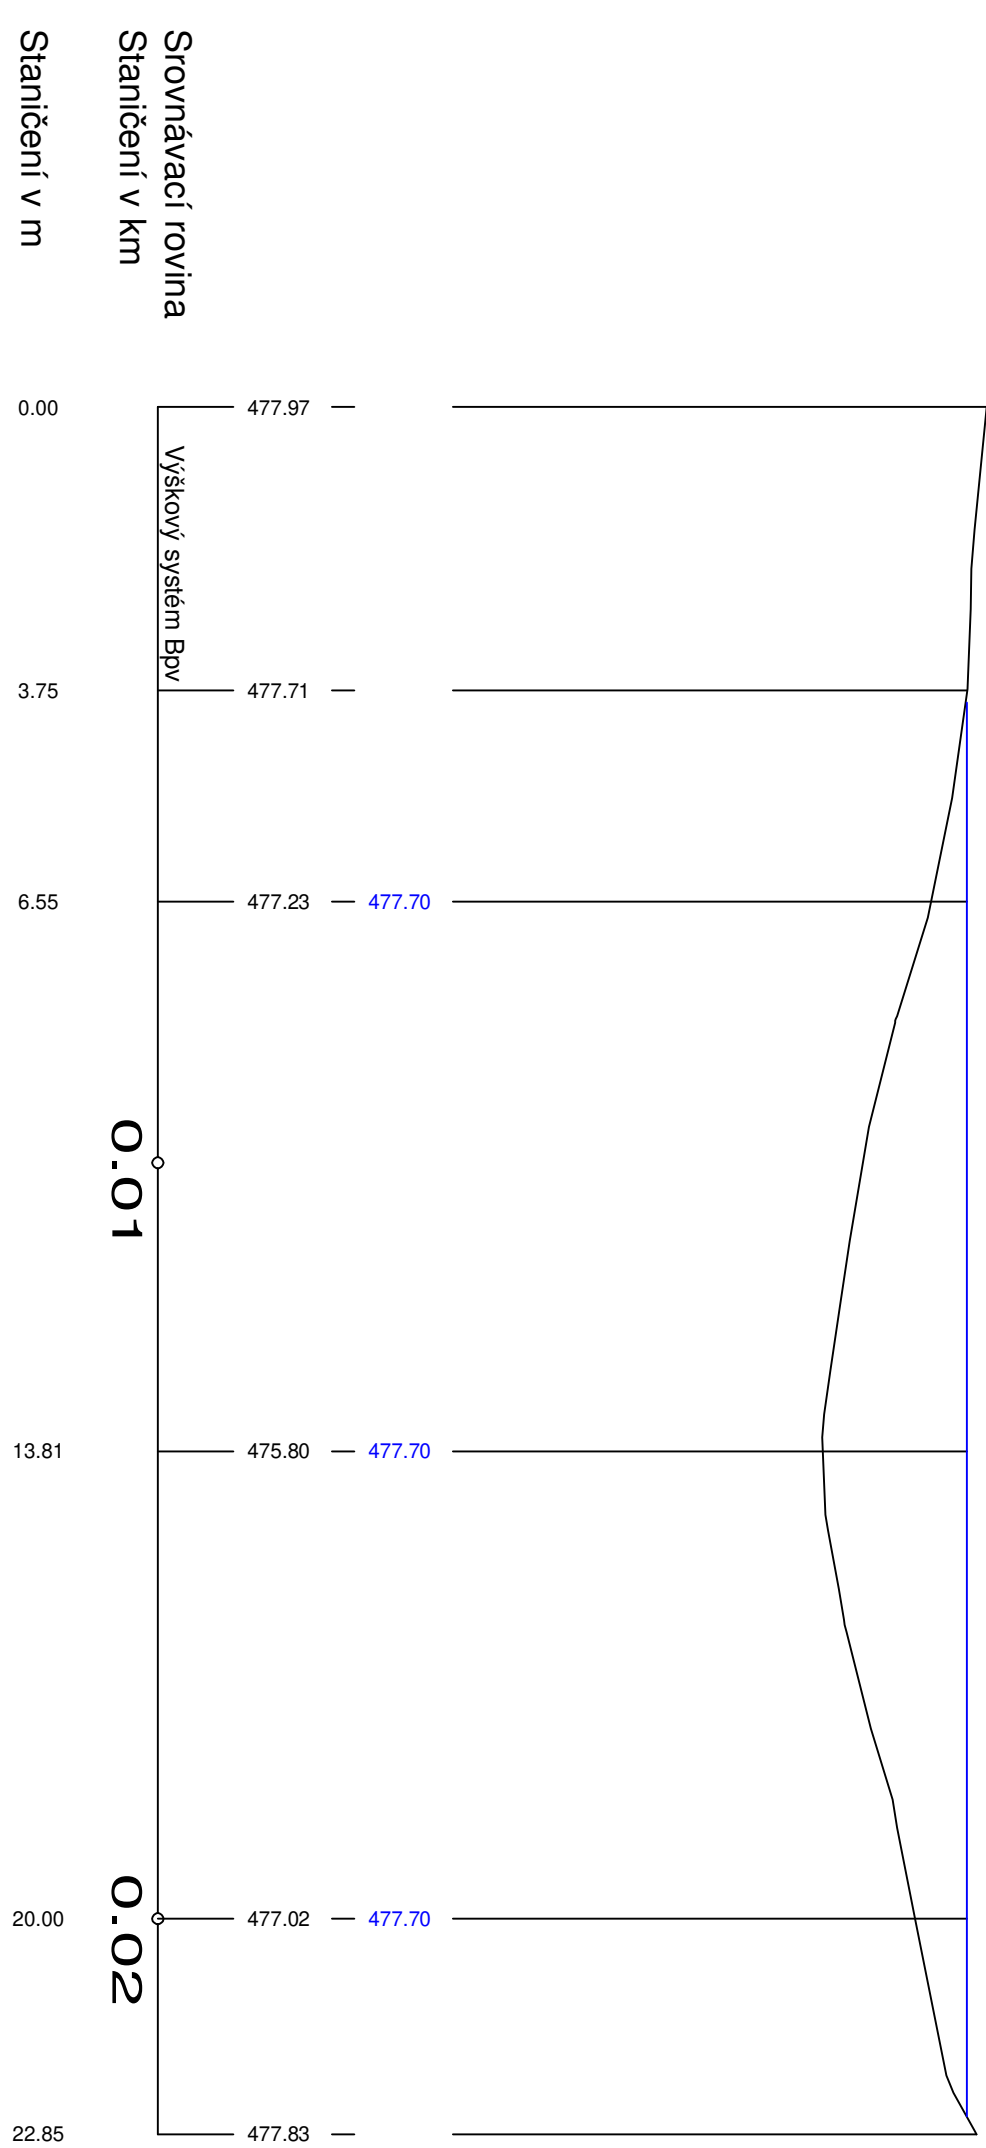
přehrážka H1

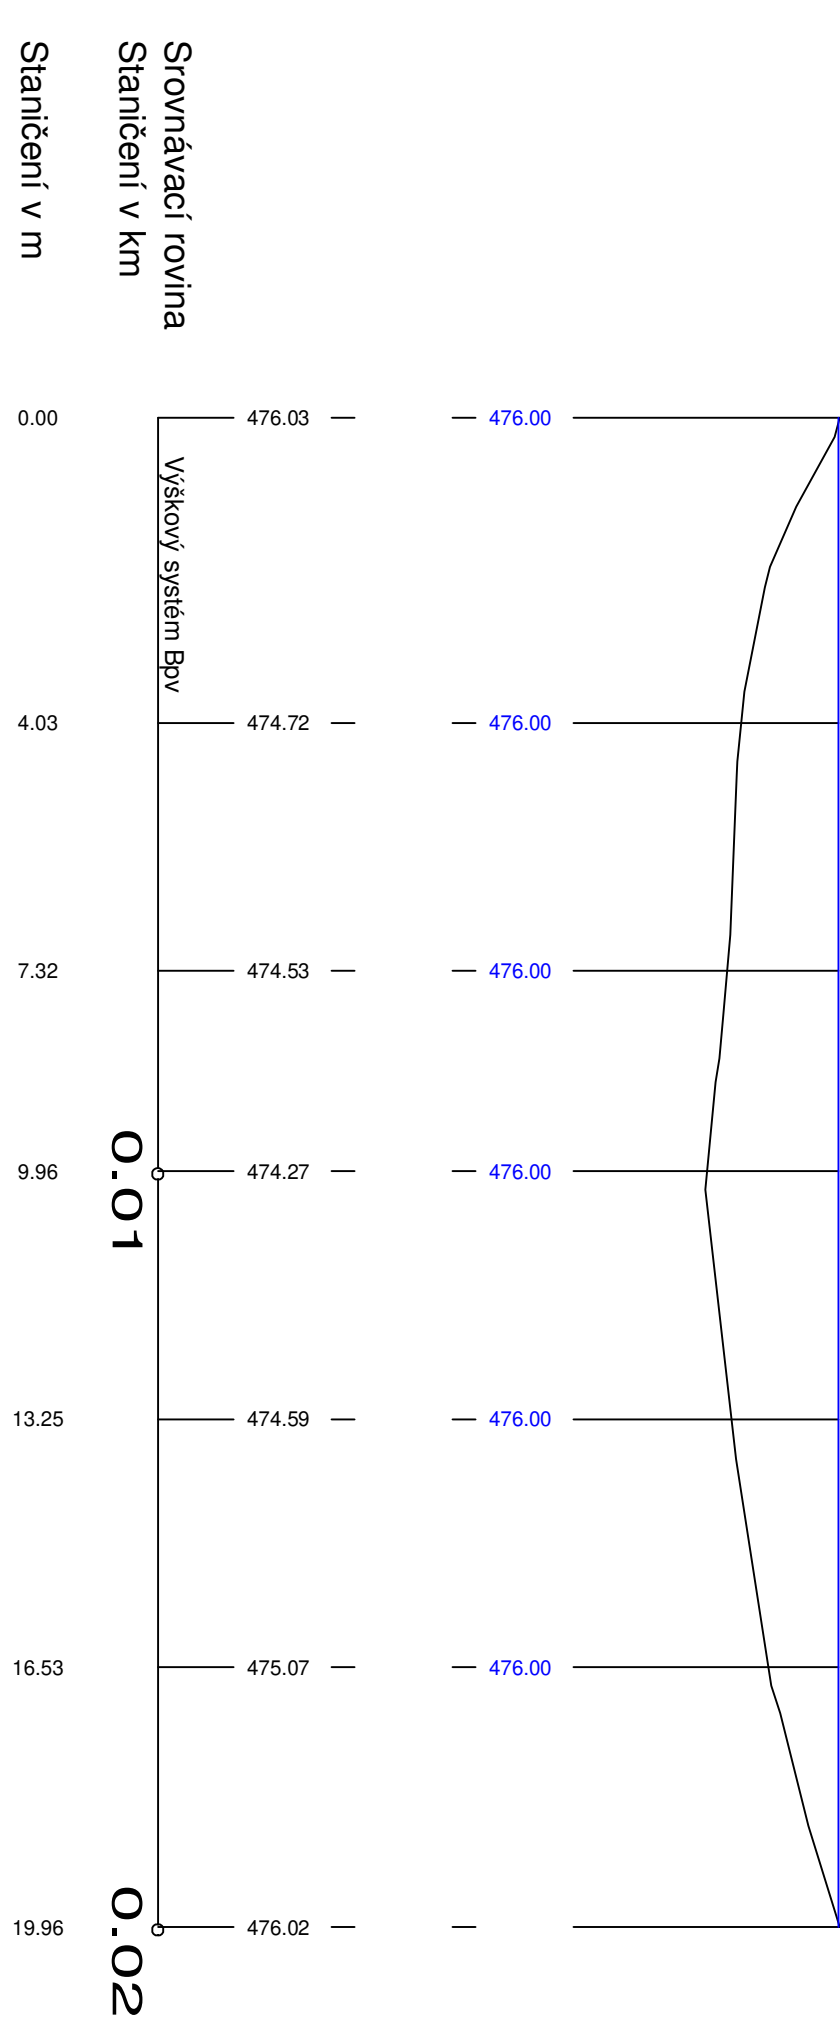
přehrážka H2

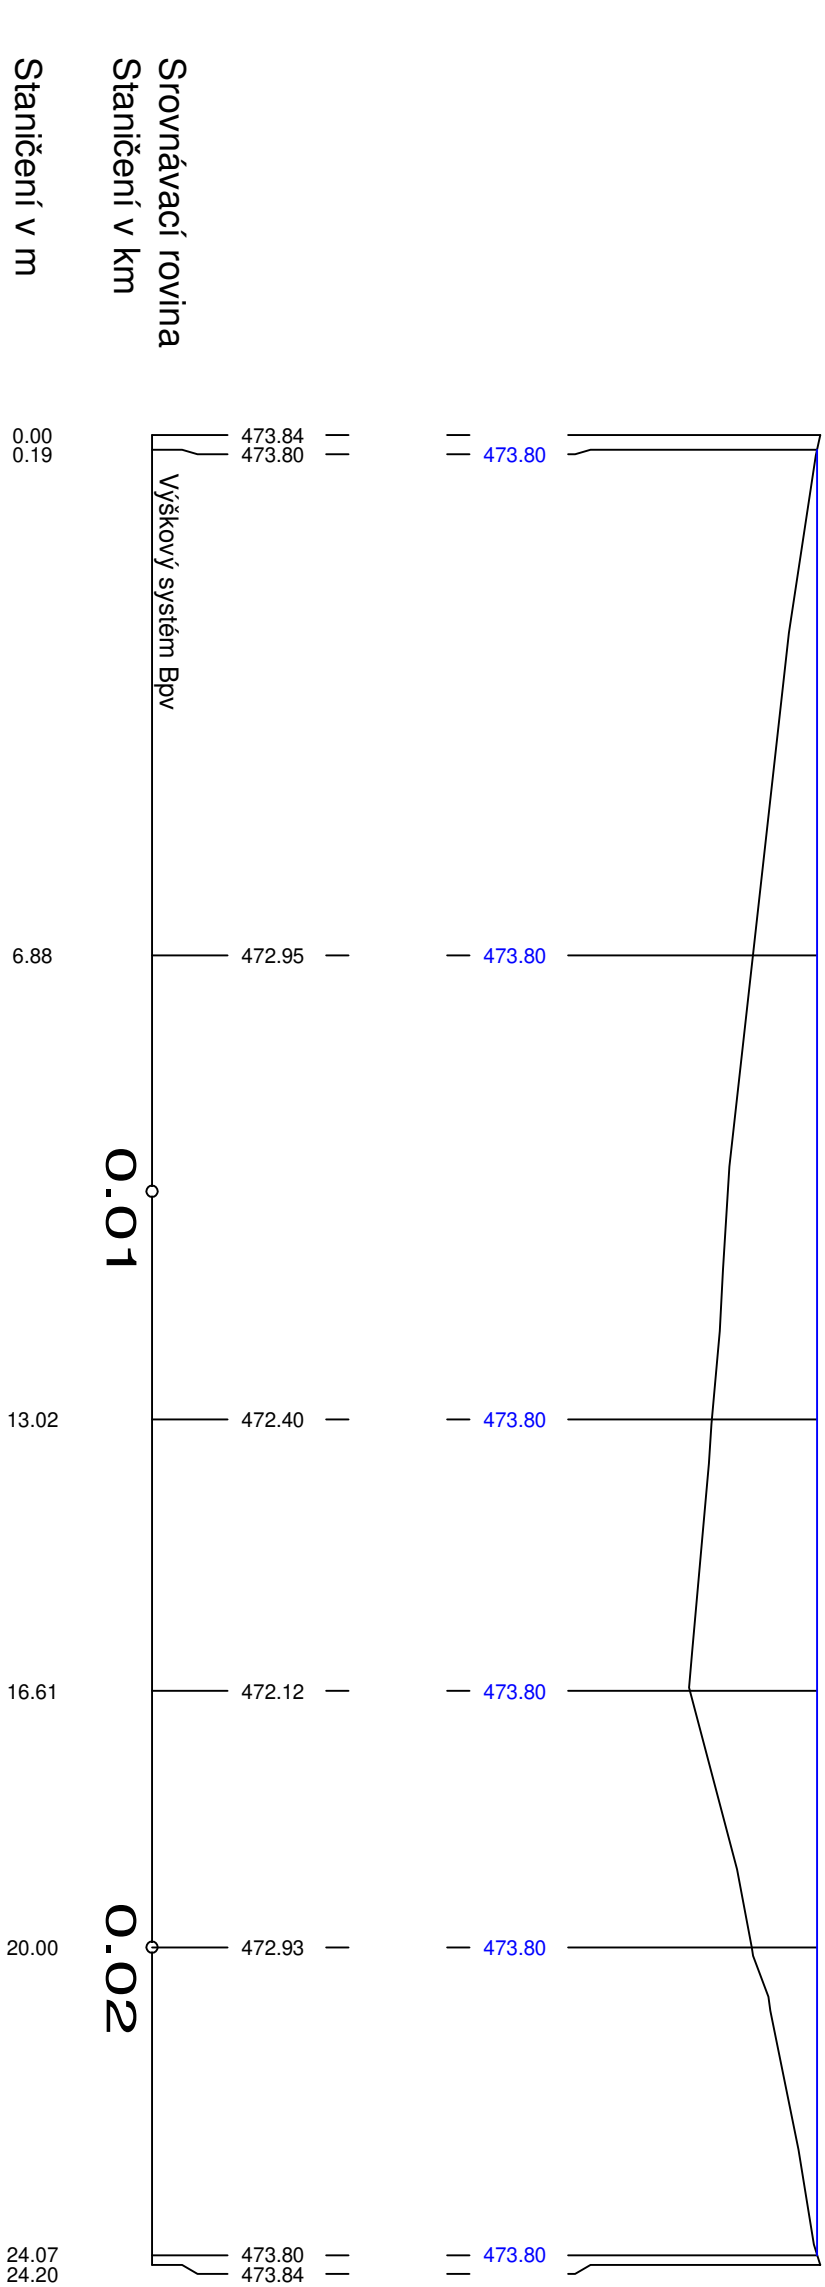
přehrážka H3
