**Holanský rybník, Městys Holany
Oprava sdruženého objektu a hráze**

Statické posouzení nosné konstrukce mostu a návrh postupu výstavby sdruženého objektu

V Praze dne 14. 1. 2019

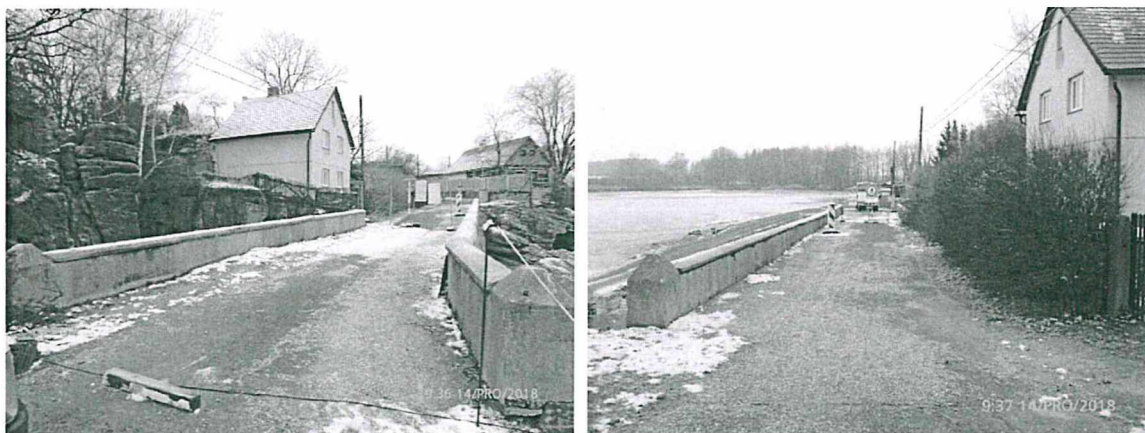
Obrázek 10 – Pohled na most ve směru (vlevo) a proti směru (vpravo) staničení

Vozovka na mostě je plošně poškozena v důsledku používání, spáry podél parapetních zdí jsou v důsledku deformace zdí rozevřené a jsou v nich uchyceny nečistoty a vegetace. Betonové konstrukce rozšíření vozovky se zabetonovanými prvky jsou porušeny trhlinami, ocelové prvky korodují.

Parapetní zdi jsou lokálně poškozeny trhlinami na celou tloušťku a výšku zdí. Trhliny jsou lokalizované jednak v místech konců mostu (parapetní zeď je mezi konci mostu vykloněna v hlavě až o 5 cm) a jednak cca v polovině délky pravého křídla opěry 2. S ohledem na stav zdiva pod parapetní zdi v místě mostu a na pravém křídle opěry 1 hrozí v případě zásahu do zdiva odlomení a pád parapetní zdi do prostoru pod mostem.

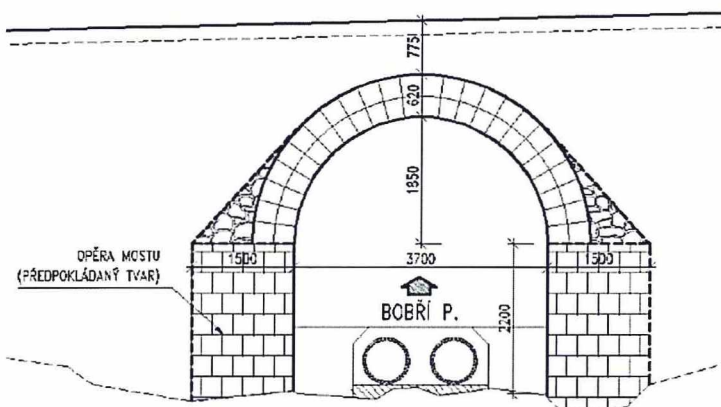
Obrázek 12 – Model konstrukce pro ověření odolnosti

Model nosné konstrukce je sestaven jako prutový s šířkou 1,0 m. Geometrie konstrukce odpovídá geometrii nosné konstrukce stanovené zaměřením a místním šetřením. Geometrie nosné konstrukce pro výpočet uvádí Obrázek 12.

Ve výpočetním modelu je zahrnuta základní degradace materiálu vlivem rozpadu povrchu zdiva klenby. Celková tloušťka klenby je uvažována podle výsledků provedené prohlídky hodnotou 0,50 m, která zahrnuje degradaci zdiva vlivem vydrolení spár a zatékání. V rozsahu opěr mostu je uvažována tloušťka 1,4 m.

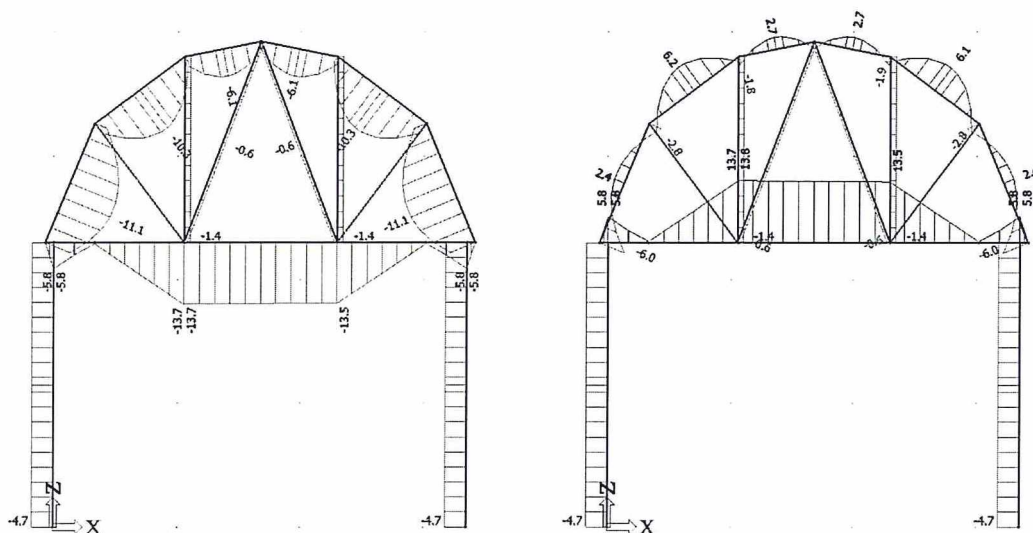
Obrázek 19 – Normálová napětí v podpůrné konstrukci v MSÚ
 $\sigma_{\max} < 14 \text{ MPa} \Rightarrow \text{Vyhovuje}$

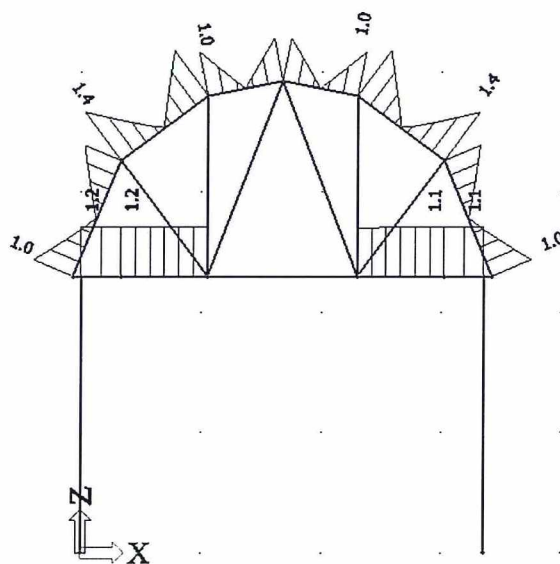
Obrázek 20 – Smyková napětí v podpůrné konstrukci v MSÚ
 $\tau_{\max} < 3,0 \text{ MPa} \Rightarrow \text{Vyhovuje}$
