# POSOUZENÍ ODTOKOVÝCH POMĚRŮ VE VYBRANÉ LOKALITĚ V OBCI OLDŘIŠOV

## Technická zpráva

ČERVENEC 2016  
v01

*OBEC OLDŘIŠOV  
Slezská 135, 747 33 Oldřišov*

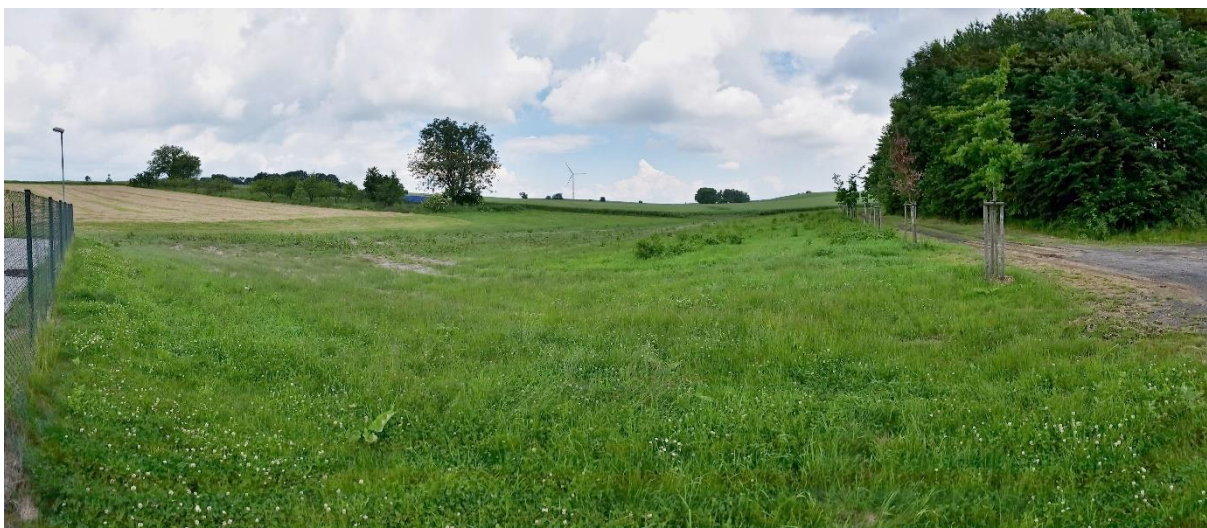
Foto 5: Pohled směrem na sever od ČOV, v pozadí roste řepka olejka, v okolí ČOV trvalý travní porost

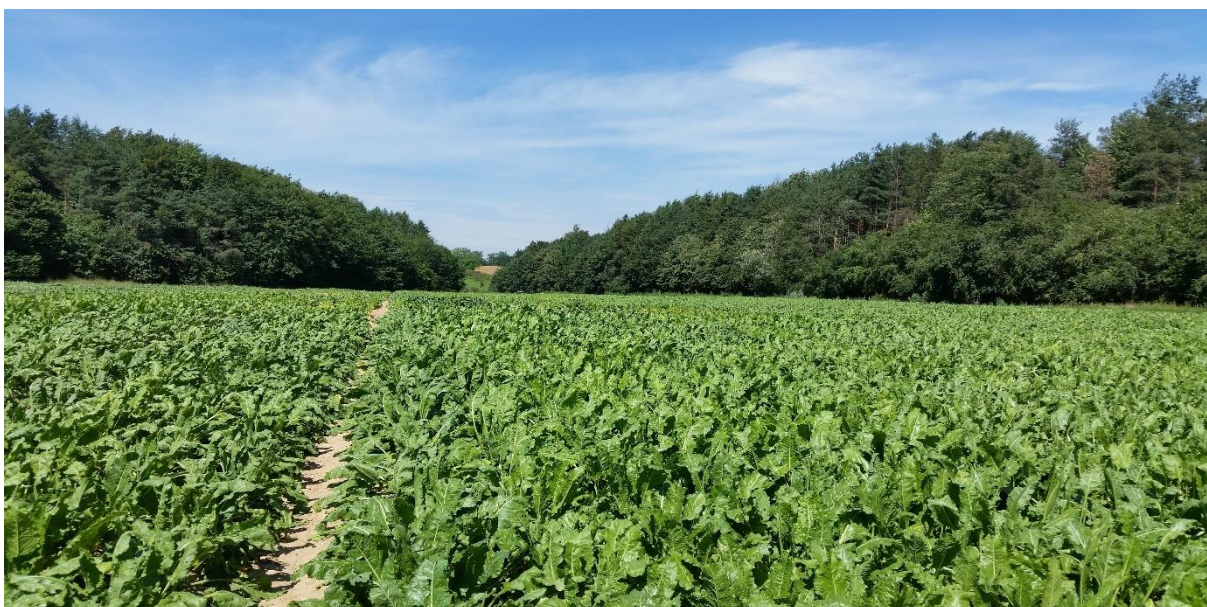
Foto 6: Menší povodí, které přiléhá k zájmovému profilu u ČOV, toto povodí vybíhá východně od ČOV, po obou stranách se nacházejí sklonité zalesněné svahy, v době rekognoskace byl půdní blok oset řepou cukrovou.

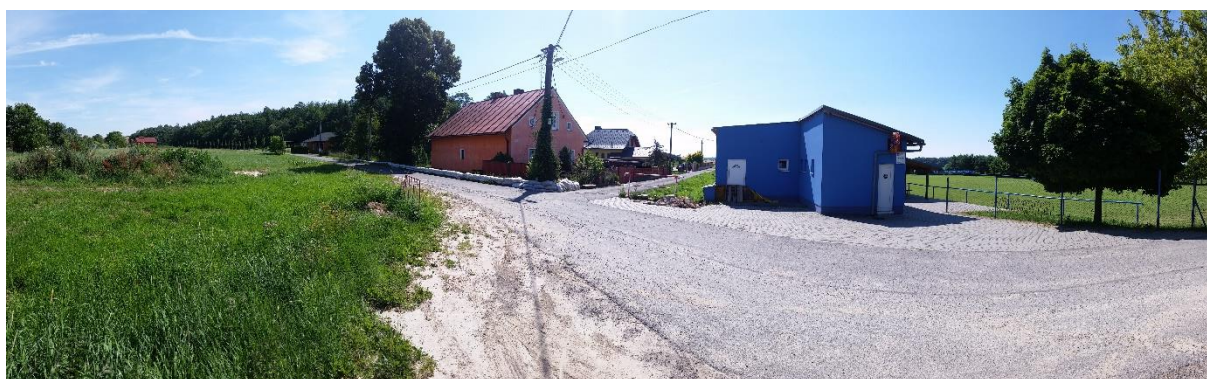
Foto 7: Pohled směrem od propustku na sever, v pozadí se nachází ČOV

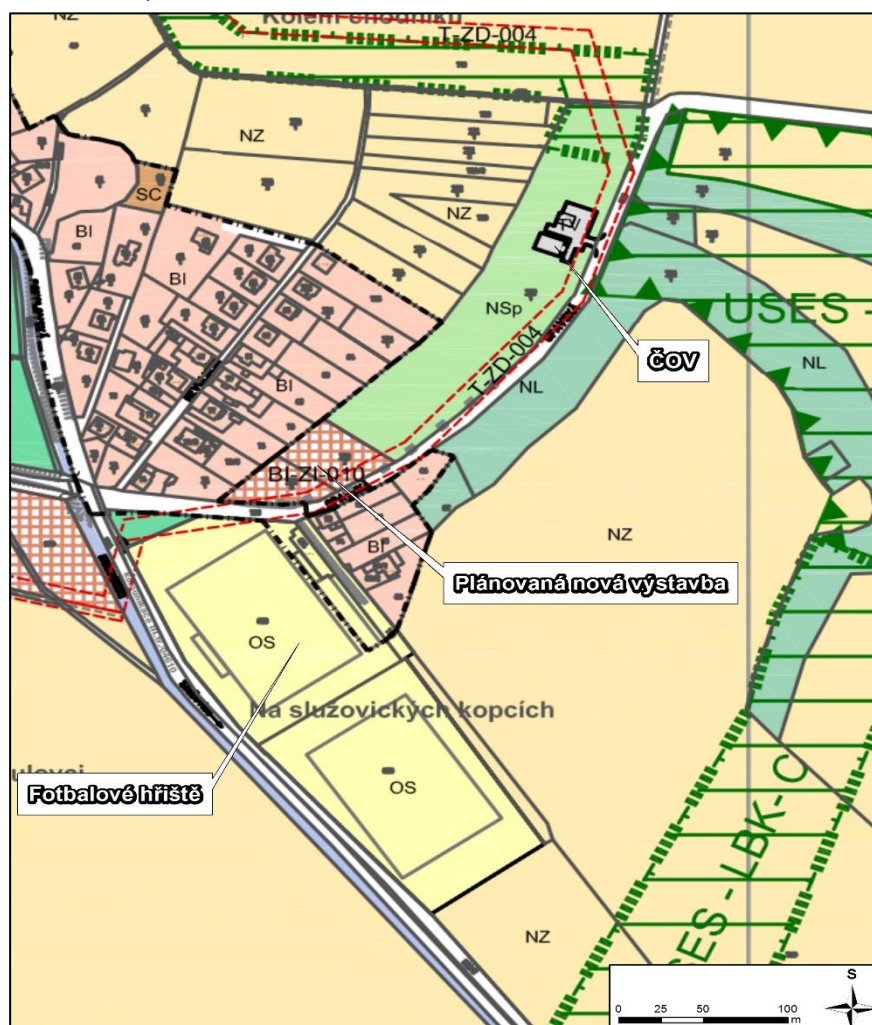
Obr. 2: Výřez z ÚP – hlavní výkres

Vzhledem k opakovaným povodňovým problémům v této části zástavby, se jeví záměr nově zastavovat zatravněnou údolnicí jako velmi problematický, což v konečném důsledku může odtokové poměry v této části zástavby výrazně zhoršit. Vzhledem k tomuto zjištění **doporučujeme změnu ÚP**, která by spočívala v upravení podmínek, za jakých může výstavba v této části údolnice vzniknout. Jednalo by se o podmínku, že nová výstavba může vzniknout pouze v případě, že výše v povodí budou realizována taková opatření, která minimalizují povodňové ohrožení této budoucí a stávající zástavby.
