Studie proveditelnosti revitalizace toků významných pro perlorodku říční

Rokytnice, k.ú.Hranice a Trojmezí

Praha, únor 2016

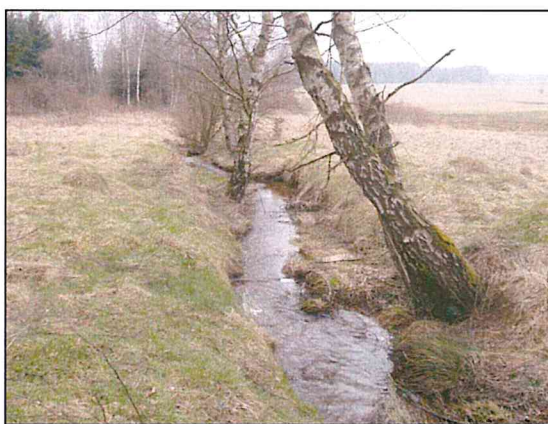
8. pravostranný přítok od Krásňan pod propustkem, jedná se o přirozené koryto bez opevnění, šířka ve dně 1,0 m, místy nátrže, zahloubené pod úroveň terénu 0,8 - 1,0 m, sklony svahů místy téměř svislé, místy jsou břehy podemleté, na dně hrubozrnný sediment, náletová vegetace i v úrovni hladiny

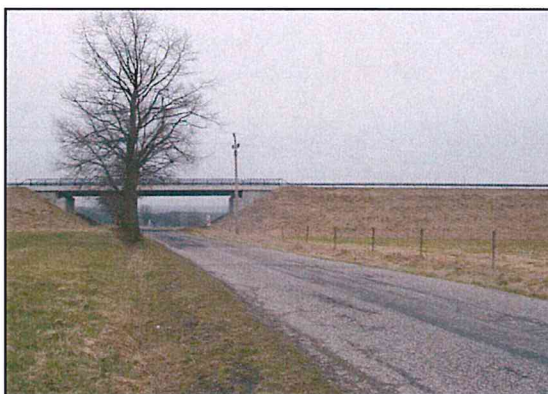
9. nová silnice, obchvat obce Hranice, silnice je nasedlaná, bez vegetace

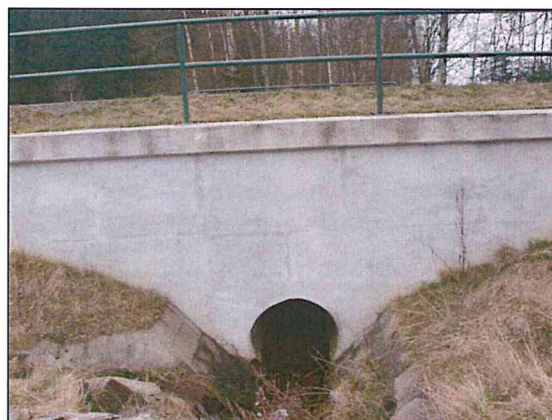
15. křížení silnice Studánka – Hranice a pravostranného přítoku Rokytnice, mezi tímto křížením a výtokem ze zatrubnění je cca 5 m, propustek je tvořen betonovou troubou DN 1000, čelo i římsy jsou betonové, průtok čisté vody, trubkové zábradlí

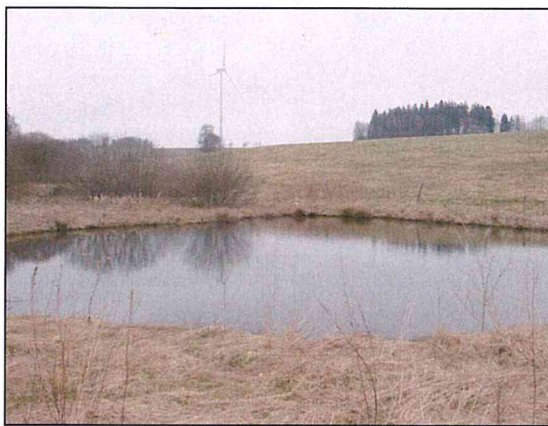
20. cesta, značená v mapě, ve skutečnosti není
21. cesta, značená v mapě, ve skutečnosti není
22. cesta, značená v mapě, ve skutečnosti není
23. polní cesta, značená v mapě, ve skutečnosti není
24. asfaltová silnice, špatný stav, výtluky, oboustranné příkopy, vegetace dostatečná
25. místní komunikace, zpevněná jemným štěrkem, vede po spádnicí, bez příkopů, vegetace dostatečná, dobrý stav
26. přítok do kaskády rybníků, pod silnicí se nejedná o koryto, pouze průleh, mokřad, místy stojatá voda
27. začátek přítoku do kaskády rybníků nad silnicí, jedná se o malý rybníček, rozměry cca 30 x 30 m, rybníček je napájen z odvodnění, 2 šachty s lávkou, při pravé straně je do rybníčka přivedena ocelová trouba, k níž je panelová cesta od farmy (možnost čerpání vody), přívod elektriny, v rybníčku je čistá voda

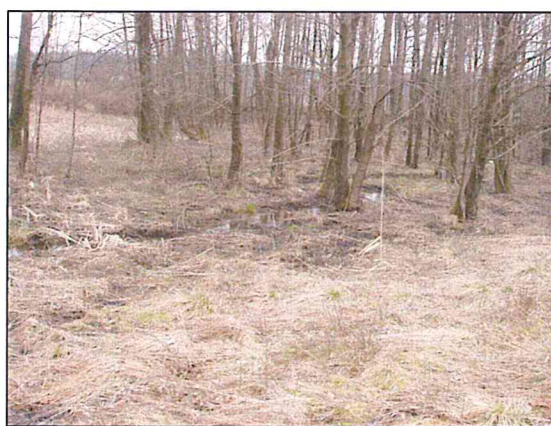
28. tok mezi rybníčkem a křížením toku se silnicí, mokřadní charakter, těsně nad silnicí se voda soustředí do malého koryta

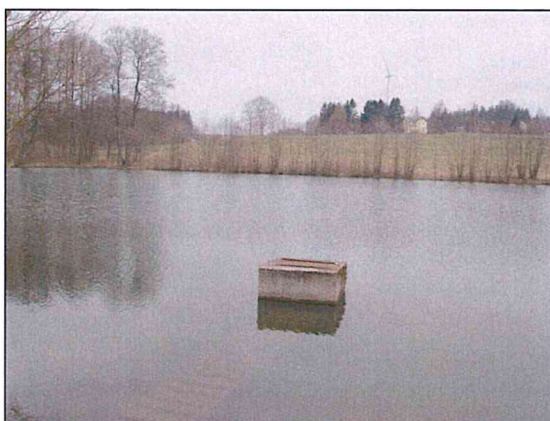
31. obtoková nádrž, výpustné zařízení tvoří betonový požerák, lávka je pod vodou, litinová hrdlová trouba DN 400 tvoří bezpečnostní přeliv, pod nádrží je stojatá voda (průsaky hrází)

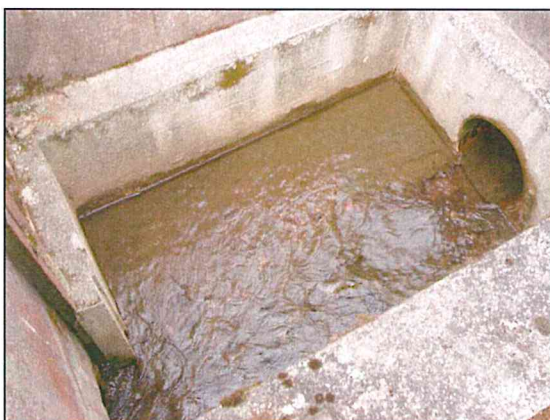
32. pod hrází rybníka je obdélníková betonová šachta s drážkami na zahrazení (pravděpodobně loviště), voda z nádrže přitéká troubou DN 400

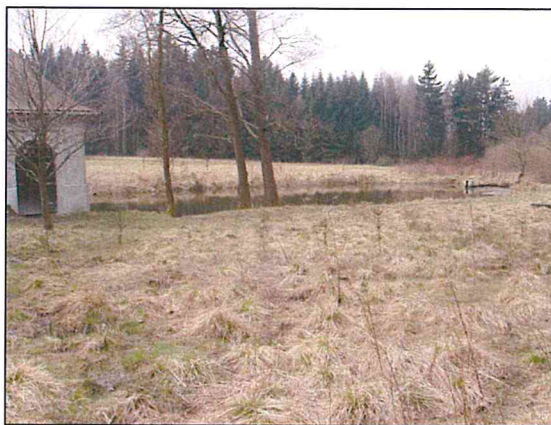
33. malá nádrž rozměrů cca 50 x 30 m, výpustné zařízení tvoří betonový prefabrikovaný požerák, bezpečnostní přeliv je tvořen troubou, která při vyšší hladině odvádí vodu do obtokové stoky, na stoce je vzdouvací objekt, u nádrže je domek (vodárna)

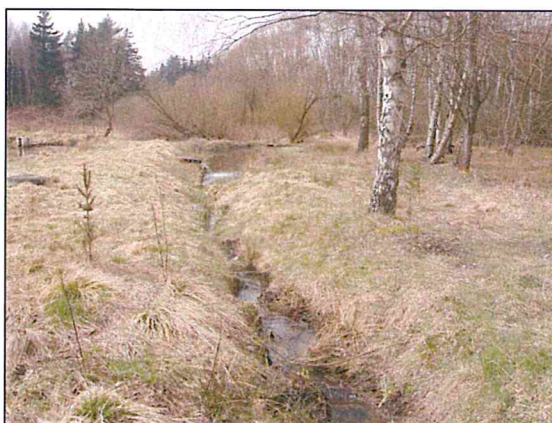
34. obtoková stoka, přirozený charakter, šířka ve dně 0,5 m, sklony svahů 1 : 1,5, zahloubené pod úroveň terénu 0,8 - 1,0 m, čistá voda

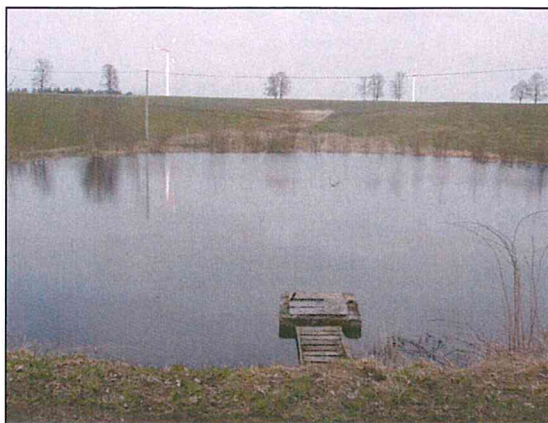
36. obývaný dům
37. přítok do nádrže, jedná se o neudržovaný průleh na pastvinách, zarostlé mokřadní vegetací
38. nádrž rozměrů cca 70 x 60 m, výpustné zařízení tvoří betonový monolitický požerák s uzavíratelným poklopem, s lávkou, bez bezpečnostního přelivu, čistá voda. Pod nádrží voda vtéká do zatrubnění

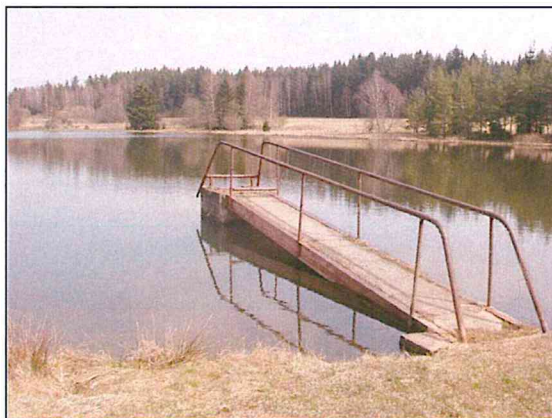
48. nádrž, rozměry dle mapy, výpustné zařízení tvoří betonový monolitický požerák, betonová lávka se zábradlím, bez bezpečnostního přelivu, hladina je na vysoké úrovni, koruna široká (místy až 5 m)

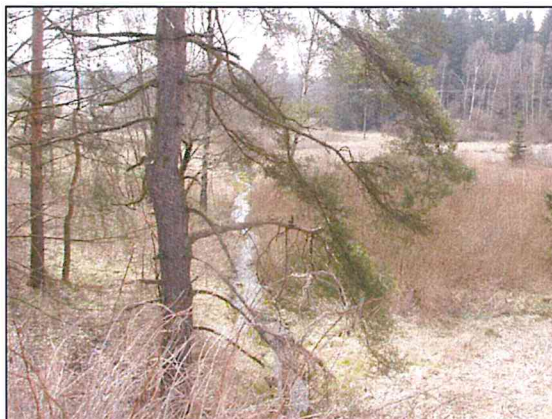
49. tok pod výtokem z nádrže, přirozené koryto, šířky ve dně 0,8 - 1,0 m, zahloubené pod úrovní terénu 0,6 - 0,8 m, sklony svahů od svislých po 1 : 1,5

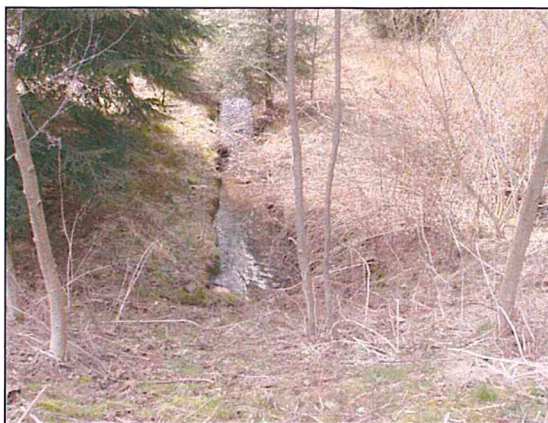
50. tok mezi nádržemi, upravené koryto šířky ve dně 0,8 m, hloubka pod úrovní terénu 0,6 - 0,8 m, průtok čisté vody

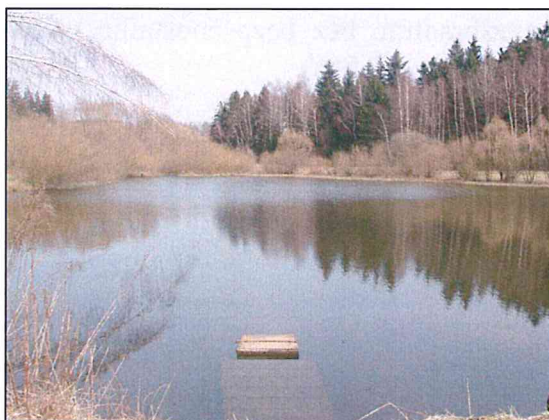
51. nádrž, rozměry dle mapy, výpustné zařízení tvoří betonový monolitický požerák, odpad od nádrže je plastovou troubou DN 300, ocelový poklop, dřevěná lávka, bez bezpečnostního přelivu, pod nádrží jsou zamokřené plochy, čistá voda

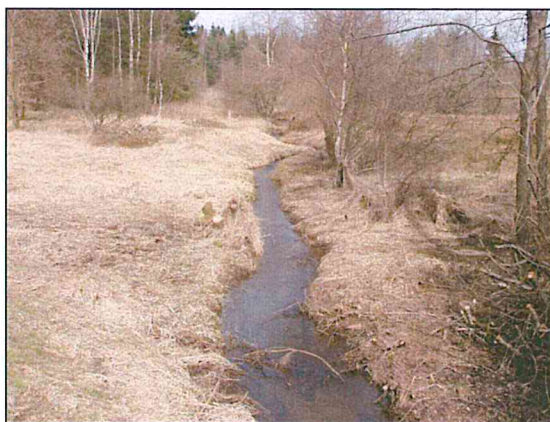
52. tok nad propustkem, koryto přirozeného charakteru šířky ve dně 0,6 - 0,8 m, zahloubené pod úroveň terénu 0,7 m, na dně jemnozrnný sediment, udržovaná náletová vegetace, průtok čisté vody

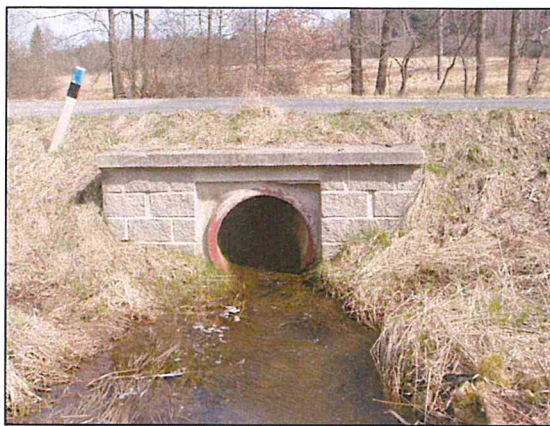
53. propustek je tvořen betonovou troubou DN 1000, čelo je tvořeno betonovými tvárnicemi, římsy betonové, dobrý stav

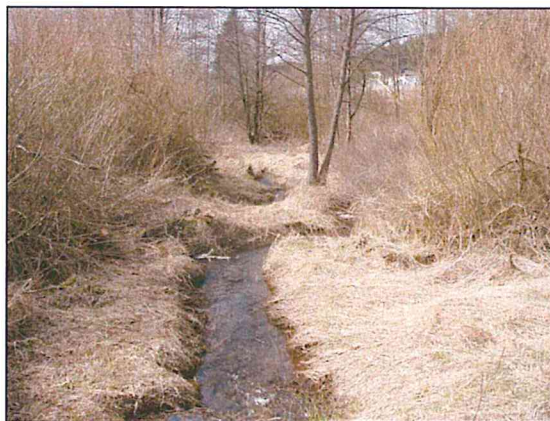
54. tok pod propustkem, koryto přirozeného charakteru šířky ve dně 0,8 - 1,5 m, zahloubené pod úroveň terénu 0,7 m, na dně jemnozrný sediment, udržovaná náletová vegetace, průtok čisté vody

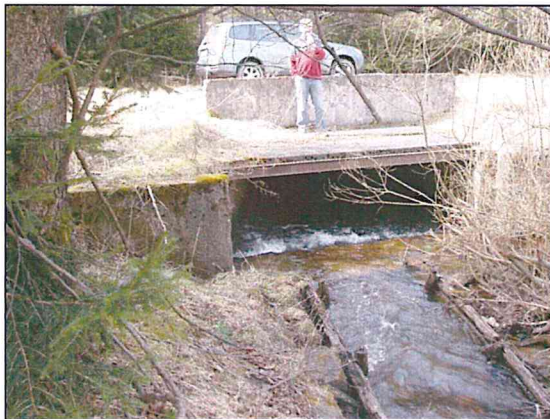
- 60. křížení signální cesty s tokem Rokytnice, jedná se o šikmý deskový betonový mostek, šířka 3,6 m, výška 1,3 m a délka 21 m. Pod mostkem je objekt, sloužící k zahrazení průtočného profilu. Velký průtok čisté vody, na dně kamenitý sediment. Nad mostkem ústí z obou stran silniční příkopy

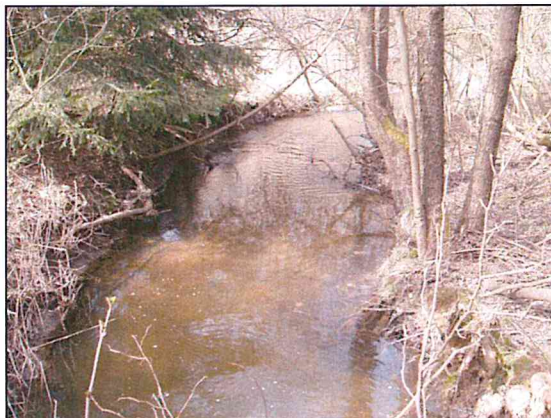
61. tok Rokytnice pod mostkem, koryto přirozeného charakteru, na dně štěrkový sediment, šířka ve dně 3,0 - 4,0 m, zahloubené pod úroveň terénu 1,2 - 1,4 m, nad bermou ještě 1,5 m, sklony svahů téměř svislé, průtok čisté vody

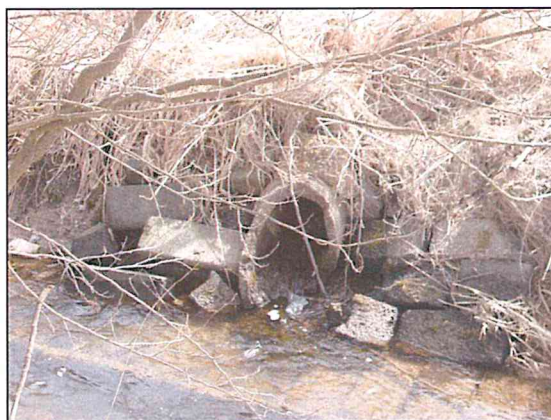
62. funkční vyústění ze zatrubnění, jedná se o betonovou troubu DN 300, dno roury je nad horní hranou opevnění (značeno v přehledu drenáží a trubních vedení písmenem C)

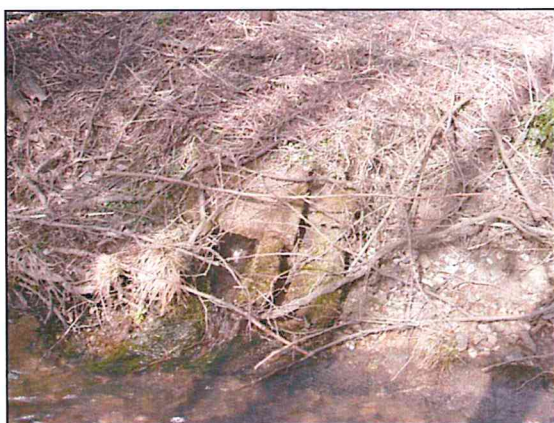
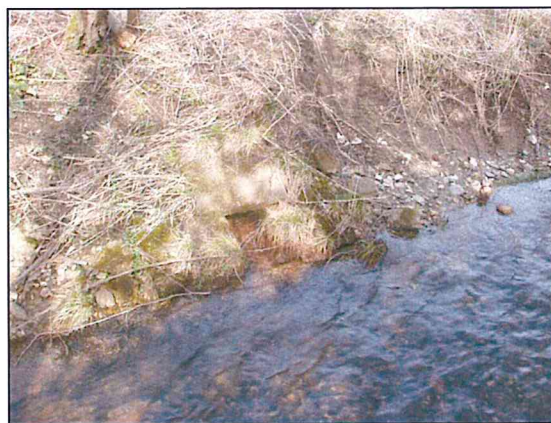
63. dvojice prefabrikovaných betonových vyústění drenáže, obě funkční, spodní teče více vody (značeno v přehledu drenáží a trubních vedení písmenem D)

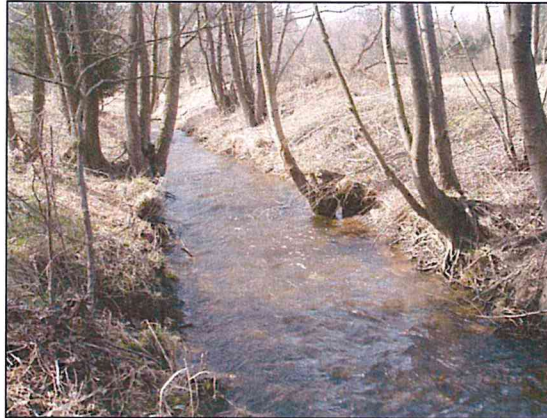
64. koryto Rokytnice, opevnění dna a pat svahů tvárnicemi Klas, na dně hrubozrnný sediment, šířka ve dně 1,5 m, sklony svahů 1 : 1,5, zahloubené pod úroveň terénu 1,6 m

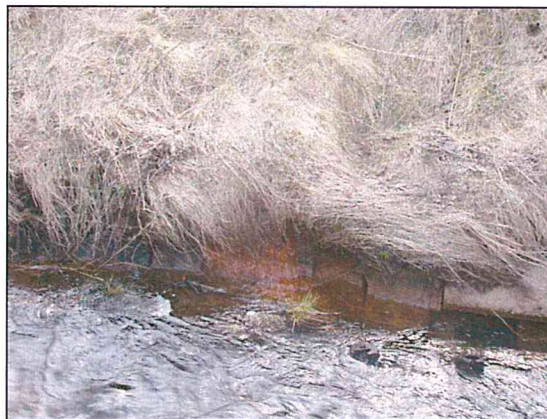
65. koryto dále po toku, opevnění bylo tvořeno v patách svahů tvárnicemi Klas, břehy byly opevněny podélnou dřevěnou kulatinou. V místech, kde bylo podélné opevnění devastováno, zbylo pouze opevnění pat svahů
66. drenážní vyústění na levém břehu, cca 10 m nad mostkem, železitá voda (značeno v přehledu drenáží a trubních vedení písmenem A)

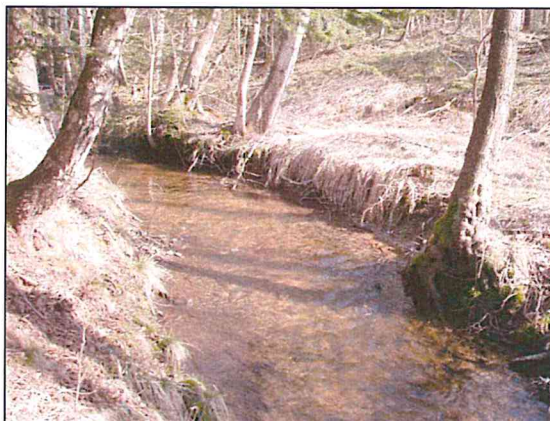
- 69. nová asfaltová silnice, dobrý stav, bez příkopů, zcela bez vegetace
- 70. polní cesta, používaná, bez příkopů, bez vegetace
- 71. historická cesta, neudržovaná, nevyužívaná, rozdělení pozemků
- 72. tok na úrovni vyhnívacích nádrží, jedná se o koryto přirozeného charakteru šířky ve dně 2 - 3 m, zahloubené pod úrovní terénu 1,2 m, břehy jsou v dolní části svislé, výše ve sklonu 1 : 1,5, zarostlé vzrostlou vegetací stromů a keřů místy až k hladině, na dně štěrkový sediment, místy vznikají přirozené tůně, průtok zcela čisté vody

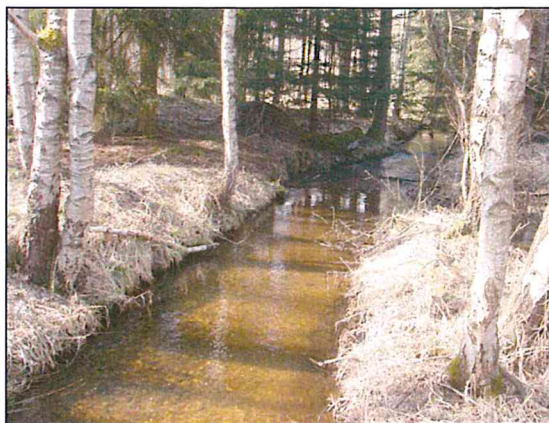
- 74. tok Rokytnice pod soutokem s odpadem od vyhnívacích nádrží, koryto stejného charakteru, šířka ve dně 2 - 3 m, zahloubené pod úrovní terénu 0,6 - 1,0 m, břehy jsou v dolní části svislé, výše ve sklonu 1 : 1,5, na dně jemný štěrkový sediment

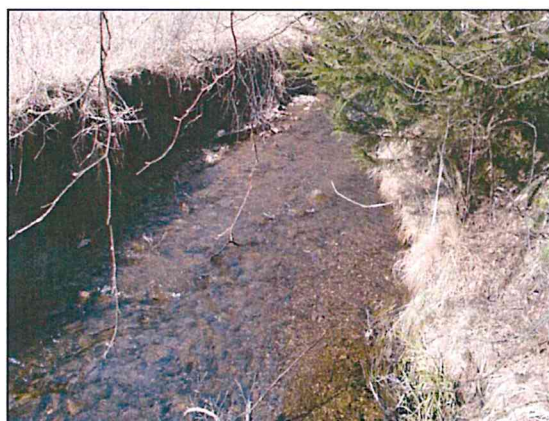
75. tok v dolní části nad soutokem s pravostranným přítokem, koryto je místy devastované, více zahloubené, nátrže, břehová abraze, šířka koryta ve dně 1,5 m, svislé břehy, zahloubené pod úroveň terénu 1,6 m

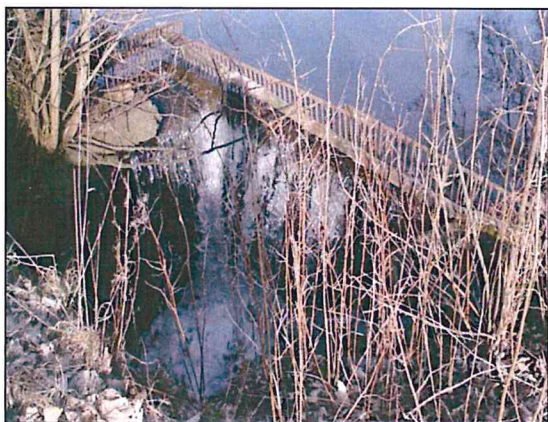
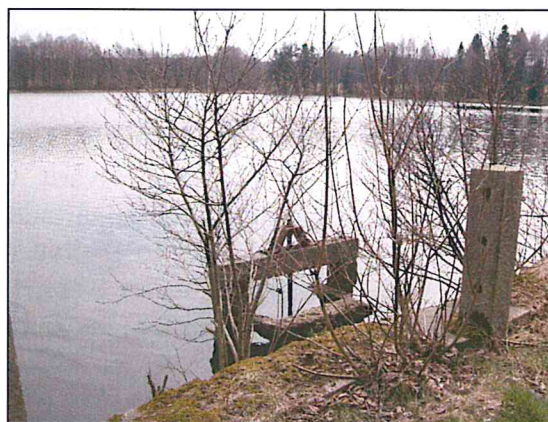
Na podzim roku 2015 došlo k rekonstrukci bezpečnostního přelivu a návodního svahu hráze, včetně zábradlí na koruně hráze.

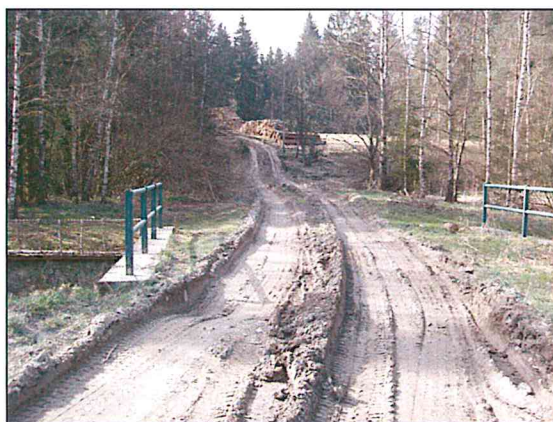
86. těsně pod mostkem ústí z pravého břehu příkop, stojatá voda, šířka ve dně 0,8 - 1,0 m, sklony svahů 1 : 1,5, zahloubený pod úrovní terénu 1,2 - 1,4 m

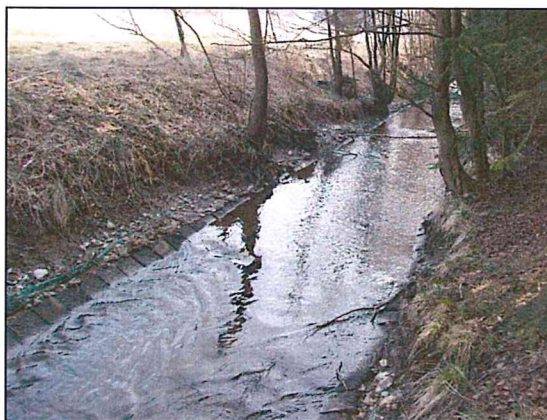
90. z levého břehu otevřený příkop, průtok čisté vody, šířka ve dně 0,5 m, sklony svahů 1 : 1,5, zahloubený pod úrovní terénu 1,5 - 1,8 m

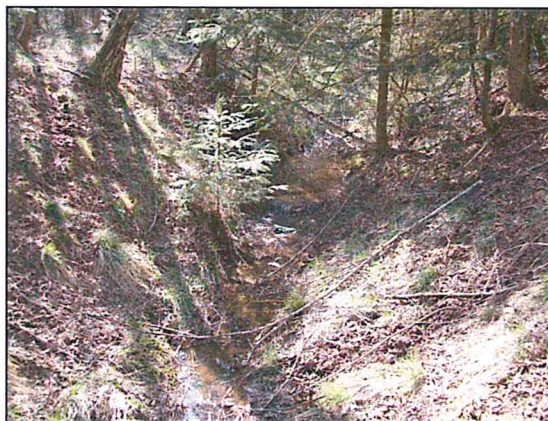
91. levostranný přítok se odchyluje od koryta (nezaústíuje dle mapy), v délce cca 200 m teče souběžně s korytem Rokytnice, kapacita tohoto přítoku je cca 1/2 kapacity toku

Rokytnice, šířka ve dně 1,5 - 1,8 m, sklony svahů 1 : 1,5, zahloubené pod úrovní terénu jeden břeh 1,2 m, druhý břeh 2,0 m, nepatrný průtok čisté vody

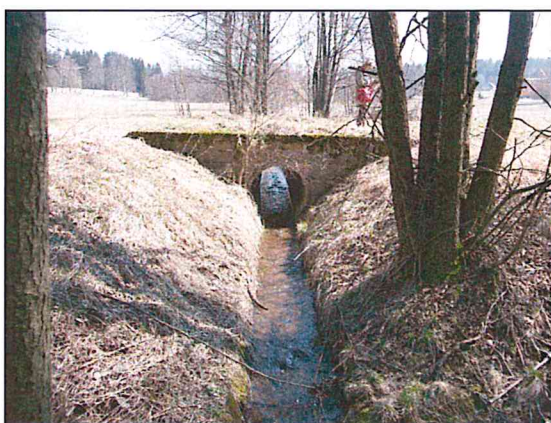
96. odpad od kaskády nádrží nad propustkem, lichoběžníkové koryto, šířka ve dně 0,60 m, sklony svahů 1 : 1,5, hloubka dna pod úrovní terénu 1,4 až 1,6 m, dostatečná vegetace na obou březích

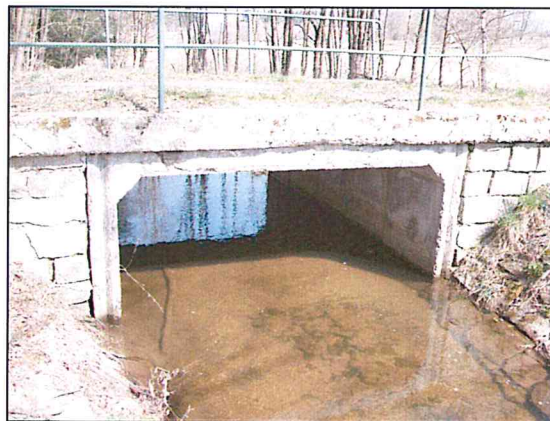
99. cesta, zpevněná štěrkem, používaná, dobrý stav

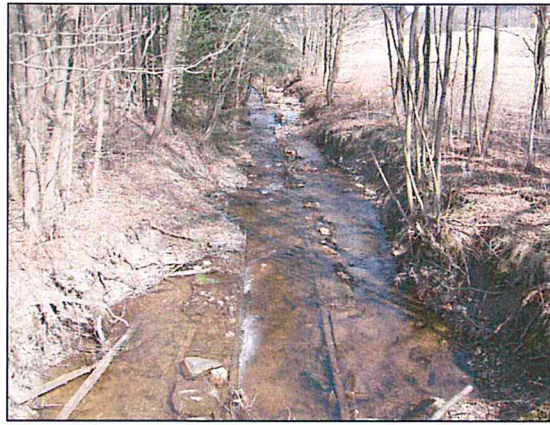
101. koryto v lučních pozemcích, koryto je výrazně méně devastované, podélná kulatina i tvárnice Klas jsou zachovány, na dně hrubozrnný sediment, průtok čisté vody, svahy jsou téměř svislé, koryto je zahloubené pod úroveň terénu 0,8 - 1,0 m, náletová vegetace na břehové hraně

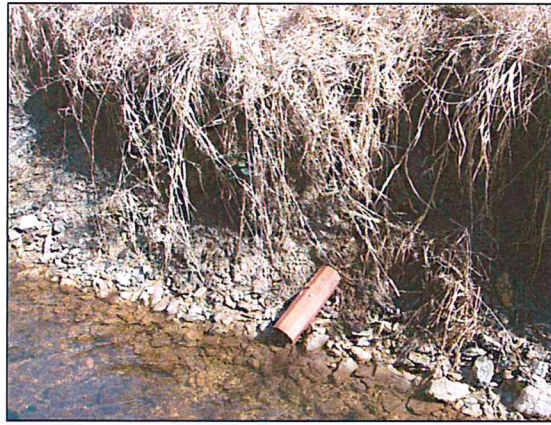
104. cca 3 m od pravého břehu je mokřad, z tohoto místa se soustředěným přítokem vlévá voda do koryta Rokytnice, velký průtok čisté vody

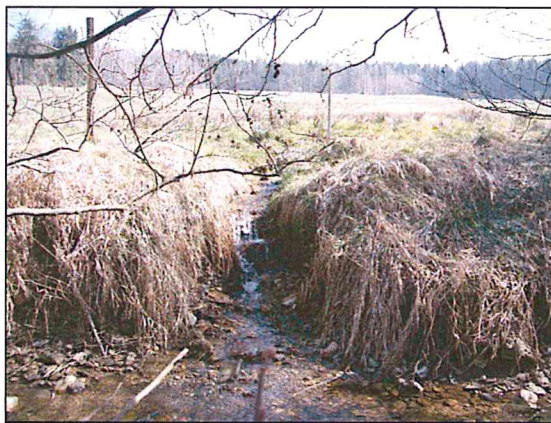
105. levostranný přítok, značený v mapě, není tvořen soustředěným tokem, jedná se o plošné přítoky po povrchu, na pozemku 21 je drenážní šachta, z níž neteče voda do toku potrubím

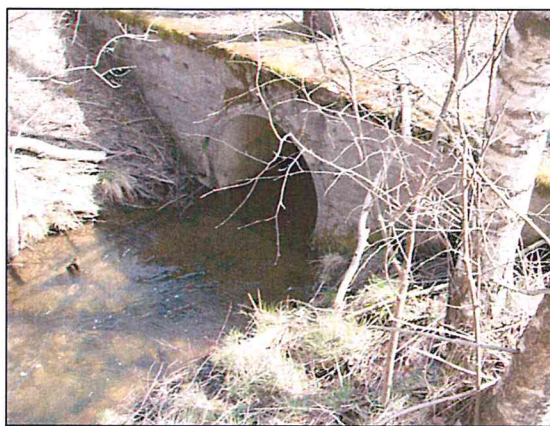
107. odbočení mokřadního pásu, toto odbočení z toku začíná v místě propustku, celé okolí je silně zamokřené
108. zamokřená část louky na parcele 21, protéká zde velké množství čisté vody. Voda buď stéká z pozemku 21 rovnou do toku Rokytnice z levého břehu, nebo přetéká přes těleso propustku a teče rovnoběžně s Rokytnicí po pravém břehu a stéká do toku v místě č.k.p.104

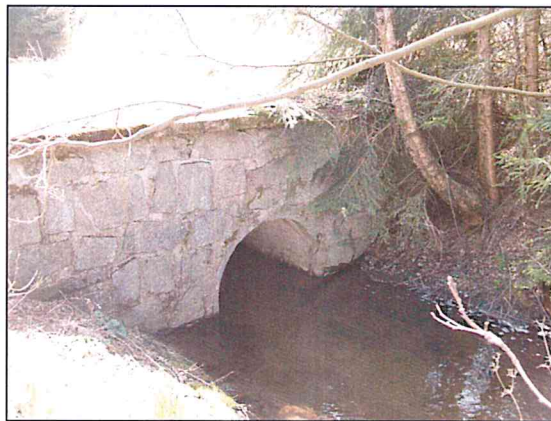
112. lesní cesta, využívaná, dobrý stav

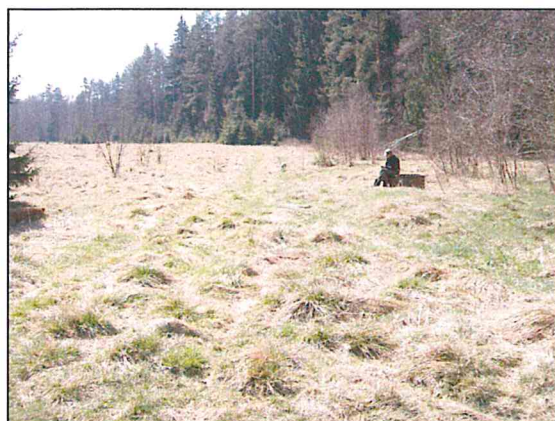
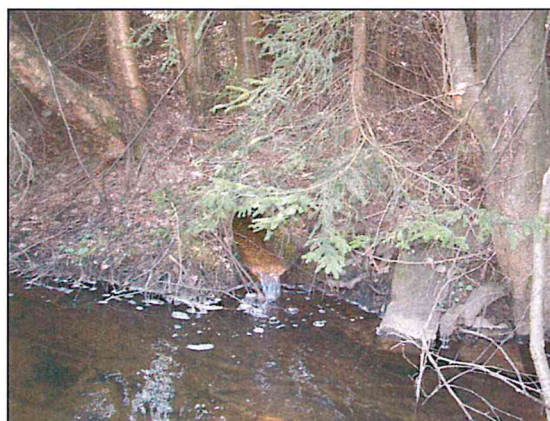
114. zaústění pravostranného přítoku do Rokytnice, koryto Rokytnice je v tomto místě v dobrém stavu, opevnění podélnou kulatinou a tvárnicemi Klas, soutok je v pořádku. Přítok má dno výše o cca 0,8 m než je dno koryta Rokytnice

115. přítok od vodárny má přirozený charakter, meandruje, šířka ve dně 0,8 - 1,5 m, zahloubené pod úrovní terénu 0,8 - 1,5 m, sklony svahů 1 : 1,5, na dně hrubší štěrkopískový sediment, velké množství průsaků vody z břehů nebo plošných povrchových přítoků

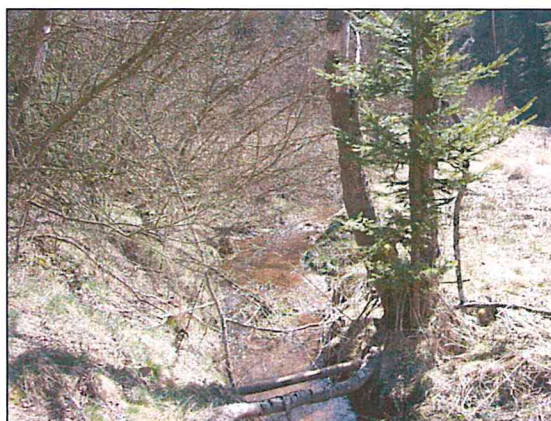
116. betonová konstrukce na toku, vzniká akumulční nádrž, z této nádrže vede příkop k objektu vodního zdroje

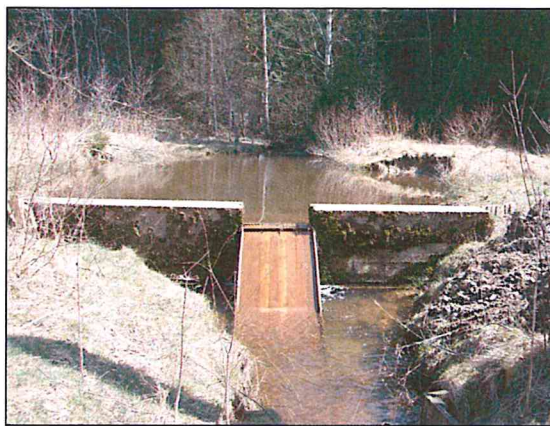
117. boční rybníček obdélníkového tvaru, zarostlý travinami, čistá voda, uprostřed delší strany je umístěn přepad, který odvádí vodu zpět do Rokytnice. Dále je na rybníčku další bezpečnostní přeliv, který by mohl odlehčovat vodu zpět do potoka. Nátok do rybníka je tvořen plastovou troubou DN 100

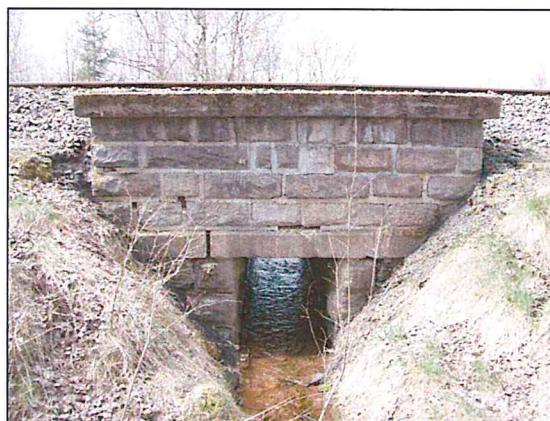
127. koryto nad drážním propustkem je upravené, opevněné tvárniciemi Klas, na dně kamenná dlažba, šířky ve dně 0,5 - 0,6 m, svislé břehy, zahloubené pod úrovní

terénu 0,7 m, průtok čisté vody. Nad tělesem železnice do toku ústí železniční příkop zprava a zleva plošný povrchový přítok

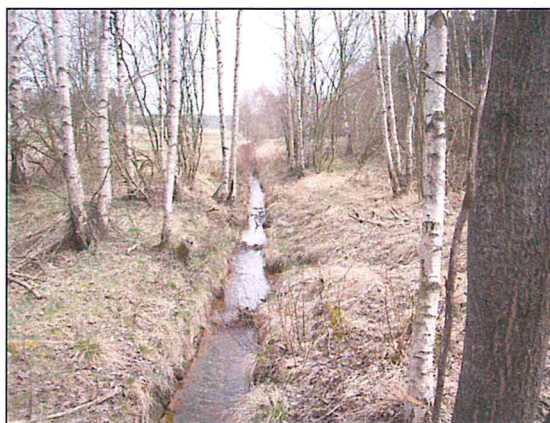
128. koryto pod drážním propustkem má stejný charakter jako nad propustkem, zpevněné kamennou dlažbou ve dně

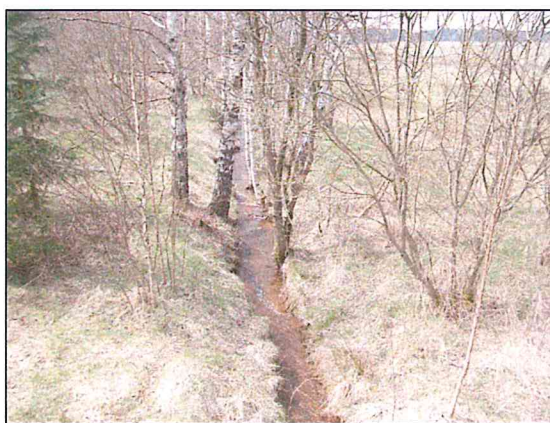
129. koryto mezi drenážním propustkem a silničním mostkem je zcela napřímené, opevněné ve dně tvárnicemi Klas, zahloubené pod úroveň terénu 1,0 - 1,2 m, na dně štěrkovitý sediment, nálet bříz, rychlý průtok čisté vody

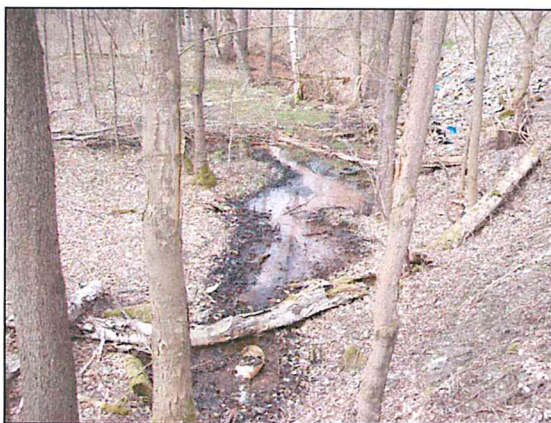
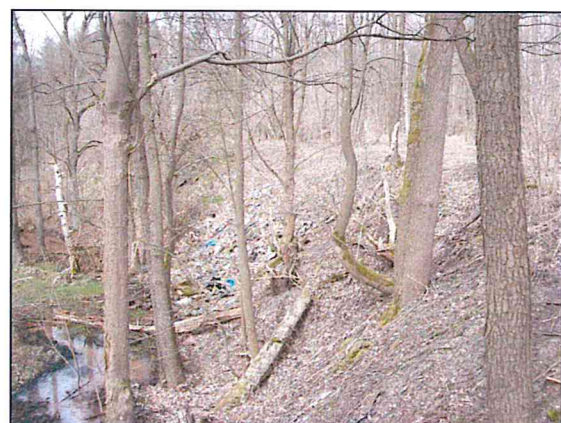
133. převod obtoku Rokytnice zpět do nádrže, velký sklon, celkem přirozený tok

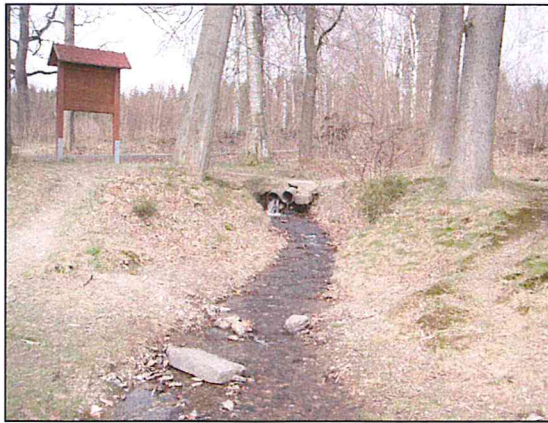
134. zcela devastovaný objekt, tvořící průchod Rokytnice boční hrází. Původně bylo tvořeno betonovými troubami DN 600, dnes zcela nefunkční, voda teče mimo roury

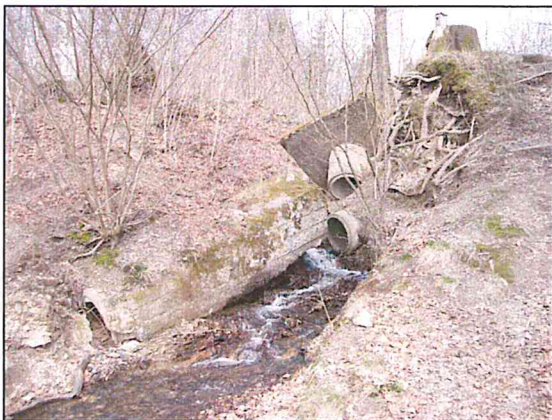
135. betonový objekt zcela nefunkční - šachta, která dříve sloužila k převodu vody přes silnici a jako obtok do podhrází nádrže. Před šachtou je ještě odlehčování betonová trouba DN 300, která odváděla vodu do nádrže

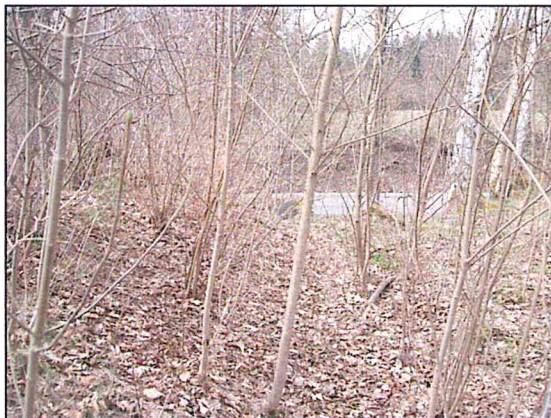
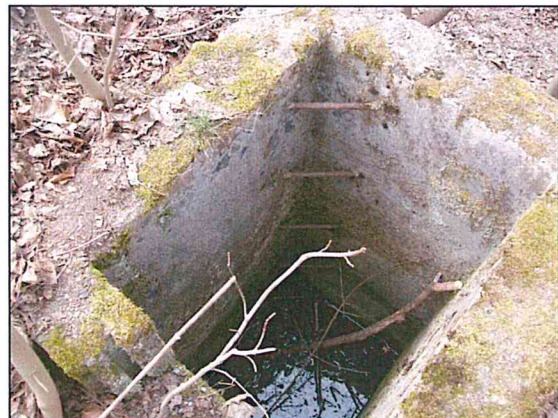
136. pokračování převodu vody za silnicí, betonový objekt, na který navazoval otevřený příkop, kterým odtékala voda do podhrází rybníka (dnes je zde skládka skla)
