**Holanský rybník, Městys Holany  
Oprava sdruženého objektu a hráze**

# **Statické posouzení nosné konstrukce mostu a návrh postupu výstavby sdruženého objektu**

V Praze dne 14. 1. 2019

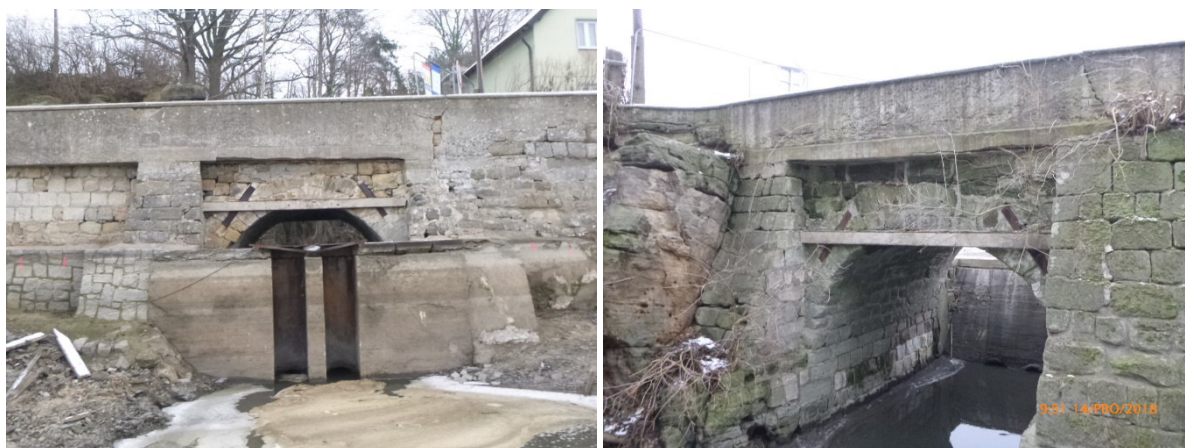
Obrázek 7 – Pohled na nosnou konstrukci z návodní strany (vlevo) a povodní strany (vpravo)

Nosná konstrukce je v horní části porušena podélnými trhlinami šířky až 25 mm ve vzdálenosti cca 600 mm od volných okrajů klenby. Ve střední části klenby dochází k silnému zatékání do konstrukce doprovázeného degradací kamenného zdiva (zejména v okolí podélných trhlin) a koroze ocelových táhel. Ocelová příčná táhla jsou oslabena odhadem až o 70% plochy, zejména kritická je koroze dvou středních táhel.

V rámci opravy klenby mostu se předpokládá zesílení nosné konstrukce nahrazující stávající nevyhovující sepnutí klenby v příčném směru ocelovými táhly. Jako vhodná varianta se jeví vlepění příčných táhel do konstrukce zdiva klenby. Následně se provede hloubkové přespárování vápennou maltou a vytvoření podkladu pod membránovou plovoucí izolaci (těsnicí fólie s ochrannou vrstvou šterkopísku tl. 50 až 100 mm). Po opravě (přezdění) čelních zdí se provede izolace, včetně odvodnění (pravděpodobně do kamenných chrličů), a prostor mezi čelními zdmi, resp. křídly a opěrnými stěnami, se zasype vhodným hutněným materiálem podle ČSN 73 6244.

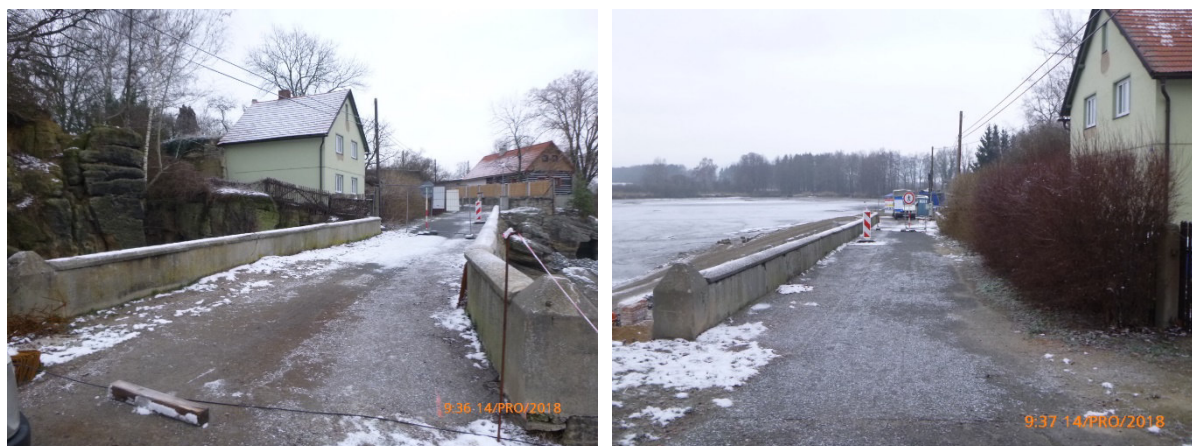
Obrázek 10 – Pohled na most ve směru (vlevo) a proti směru (vpravo) staničení

Vozovka na mostě je plošně poškozena v důsledku používání, spáry podél parapetních zdí jsou v důsledku deformace zdí rozevřené a jsou v nich uchyceny nečistoty a vegetace. Betonové konstrukce rozšíření vozovky se zabetonovanými prvky jsou porušeny trhlinami, ocelové prvky korodují.

Parapetní zdi jsou lokálně poškozeny trhlinami na celou tloušťku a výšku zdí. Trhliny jsou lokalizované jednak v místech konců mostu (parapetní zeď je mezi konci mostu vykloněna v hlavě až o 5 cm) a jednak cca v polovině délky pravého křídla opěry 2. S ohledem na stav zdiva pod parapetní zdí v místě mostu a na pravém křídle opěry 1 hrozí v případě zásahu do zdiva odlomení a pád parapetní zdi do prostoru pod mostem.

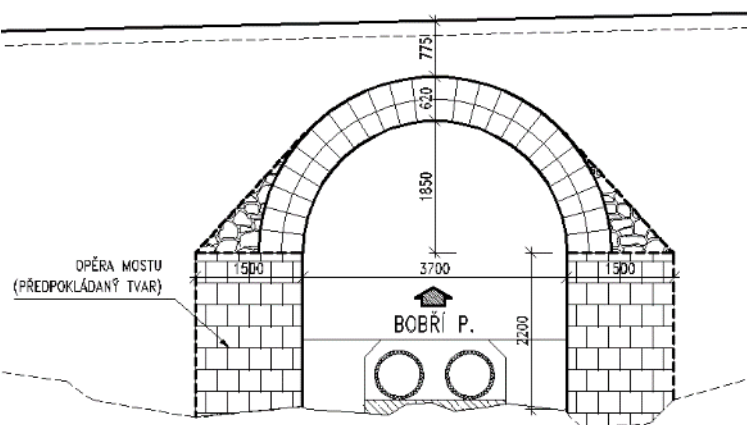
Obrázek 12 – Model konstrukce pro ověření odolnosti

Ve výpočetním modelu je zahrnuta základní degradace materiálu vlivem rozpadu povrchu zdiva klenby. Celková tloušťka klenby je uvažována podle výsledků provedené prohlídky hodnotou 0,50 m, která zahrnuje degradaci zdiva vlivem vydrolení spár a zatékání. V rozsahu opěr mostu je uvažována tloušťka 1,4 m.

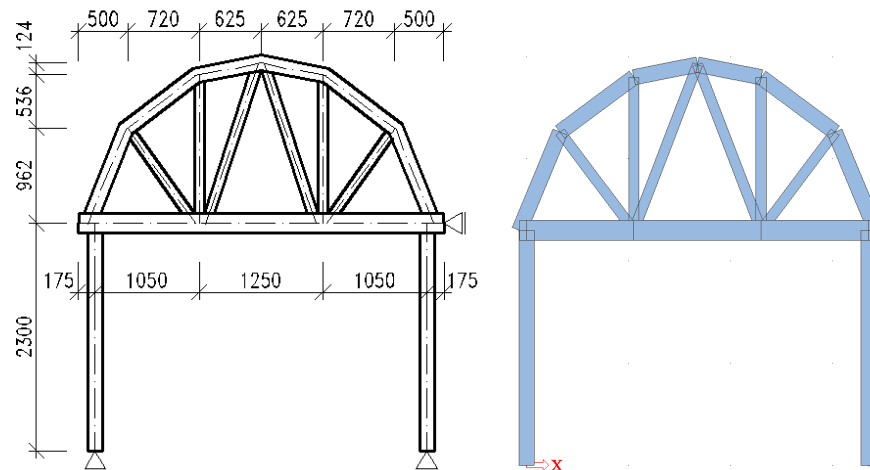
Podepření modelu je provedeno v místech pat svislých stojek ve svislém směru a v místě hlavního trámu, kde je uvažováno zabránění vodorovným pohybům. Jednotlivé prvky výplně jsou uvažovány pouze jako tlačené, protože způsob jejich připojení (vlození na čep, případně zajištění prolisovaným plechem) není vhodný pro přenos tahových sil. V místě napojení jednotlivých prvků jsou navíc uvažovány klouby.

Obrázek 17 – Geometrie modelu konstrukce pro návrh a ověření podepření klenby

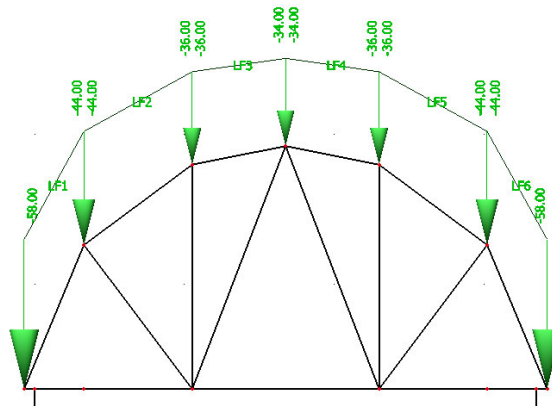
Stálé zátížení je dáno vlastní tíhou zásypu a zdiva nad podepřením. Objemová tíha konstrukce, včetně zásypu je uvažována  $24 \text{ kN/m}^3$ . Minimální tloušťka konstrukce je 1,4 m, maximální potom cca 3,2 m. Zátížení horního pasu je potom 34 až 77 kN/m. Ve spodní části klenby je zátížení nadložím redukováno na 75% s ohledem na vytvoření zeminové klenby.

Obrázek 18 – Zátížení podpůrné konstrukce při poklesu zdiva
