Stavba: Realizace společných zařízení KoPÚ Březná
Objekt: SO 06 Most M7
Stupeň: DSP, PDPS

Technická zpráva

k DSP, PDPS

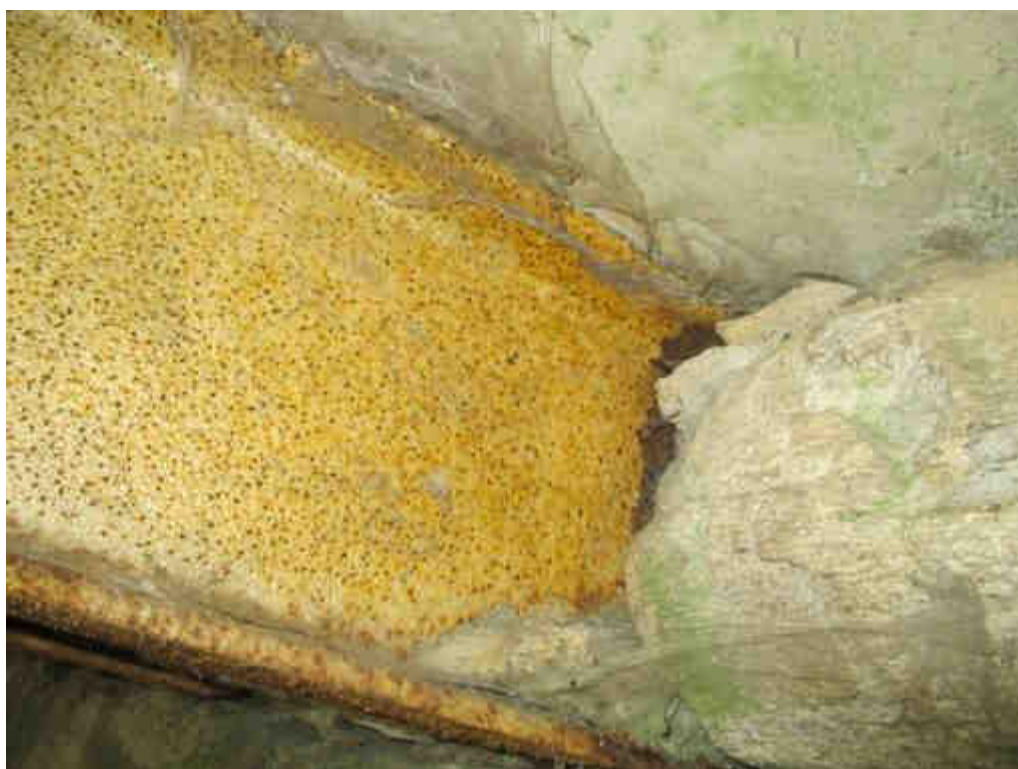
Obr. 10 – Pohled na uložení nosné konstrukce

Ocelové válcované nosníky a ocelové prvky ztužení jsou povrchově zkorodovány. Na podhledu železobetonových prefabrikátů dochází k odprýskávání betonu v místě korodující výztuže. Z boku nosné konstrukce je patrné, že u některých železobetonových prefabrikátů dochází k odlupování krycí vrstvy betonu vlivem koroze betonářské výztuže. Na podhledu je patrné zatékání v místě římsy (provhlé mapy).

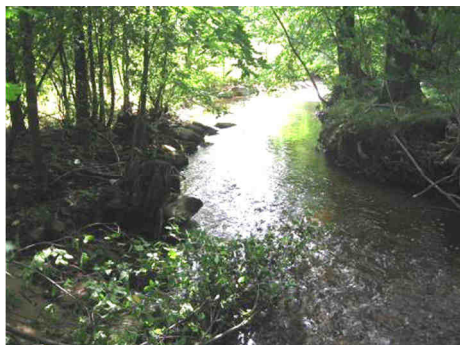
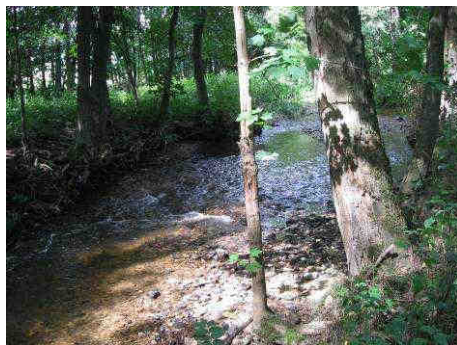
Přírodní tok, břehy nízké, bujně zarostlé. V korytě se tvoří nánosy štěrkové.
Brod nad LB přítokem
km 18,307

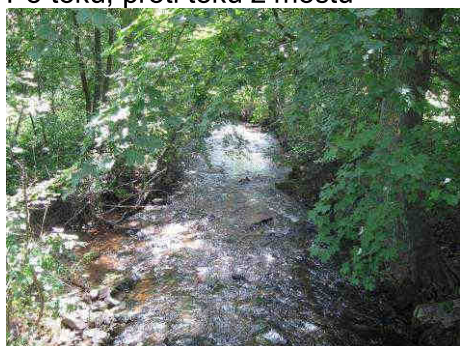
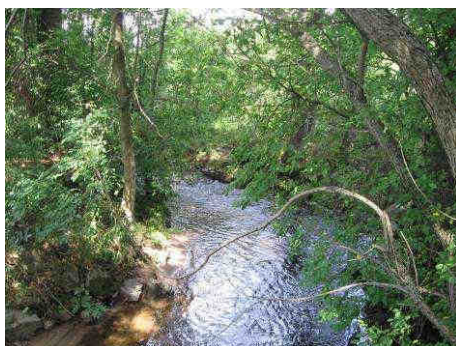
Po toku, proti toku z mostu

Km 18,896 – k. ú. Březná
Spodek mostovky :465,20m n.m.
Vrch mostu: 465,78
Nejnižší úroveň silnice 485,08
Q100 – 465,795m n.m.
Nekapacitní
Nemá normové převýšení, neprovede Q100 bez normového převýšení, zaplaven.
