Realizace prvků společných zařízení KoPÚ Neplachovice

Inženýrsko – geologický průzkum

Z Á V Ě R E Ć N Á Z P R Á V A

Název akce:	Realizace prvků společných zařízení KoPÚ Neplachovice Inženýrsko – geologický průzkum
Lokalita:	Neplachovice
Okres:	Opava
Objednatel:	AGPOL s. r. o. Jungmannova 12, 772 00 Olomouc
Odpovědný řešitel:	RNDr. Pavel Vavrda
Zakázkové číslo:	8 / 2019

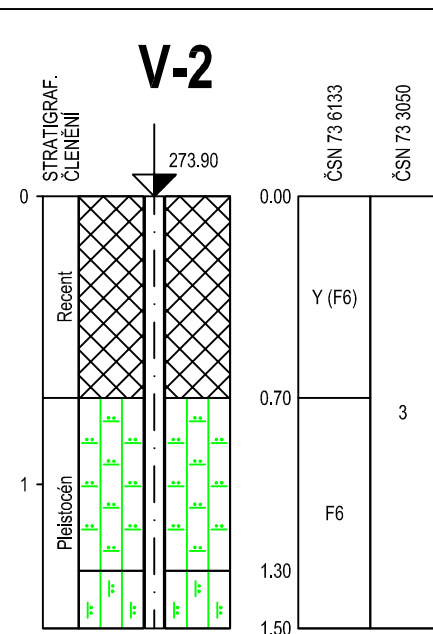
GEOLOGICKÝ POPIS HORNIN

od	do	
0.00	0.70	1: Navážka - hlína prachovitá, pevná, tmavě hnědá, se vtroušenými střípky cihel, skla a kamenů
0.70	1.30	34: Hlína prachovitá, pevná, hnědá / tmavě hnědá
1.30	1.50	33: Hlína sprašová, prachovitá, tuhá, světle hnědá

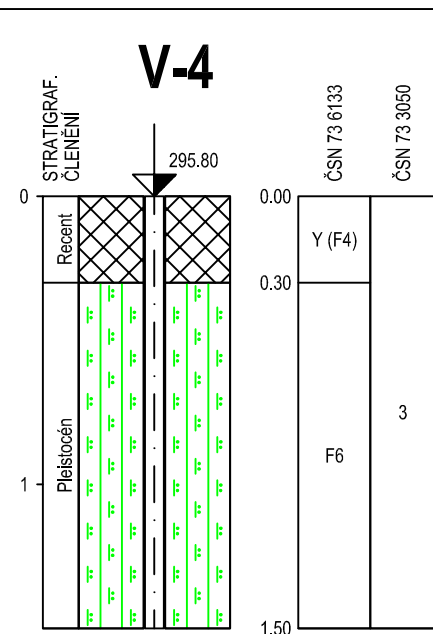
GEOLOGICKÝ POPIS HORNIN

od	do	
0.00	0.30	1: Navážka - hlína se škvárou
0.30	0.50	33: Hlína sprašová, prachovitá, pevná, světle hnědá
0.50	0.80	33: Hlína sprašová, prachovitá, tuhá až pevná, světle hnědá
0.80	1.50	33: Hlína sprašová, prachovitá, pevná až tuhá, světle hnědá

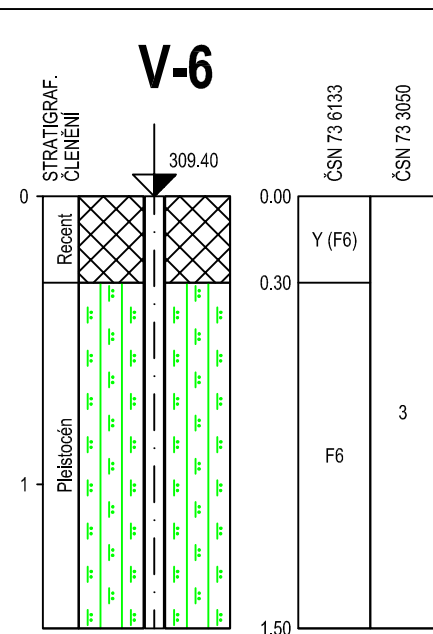
od	do	GEOLOGICKÝ POPIS HORNIN
0.00	0.30	1: Navážka - hlína prachovitá, hnědá, se vtroušenými polohami škváry
0.30	1.20	33: Hlína sprašová, prachovitá, pevná, hnědá / světle hnědá
1.20	1.50	33: Hlína sprašová, prachovitá, tuhá až pevná, světle hnědá

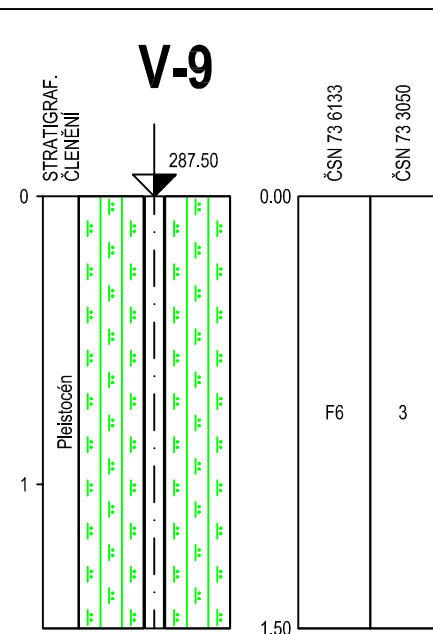
GEOLOGICKÝ POPIS HORNIN

od	do	
0.00	0.50	33: Hlína sprašová, prachovitojílovitá, tuhá až pevná (svrchu 30 cm zmrzlá), se vtroušenými střípky a úlomky cihel
0.50	1.30	33: Hlína sprašová, prachovitojílovitá, polotuhá / tuhá až měkká, světle hnědá
1.30	1.50	33: Hlína sprašová, prachovitojílovitá, tuhá až pevná, světle hnědá

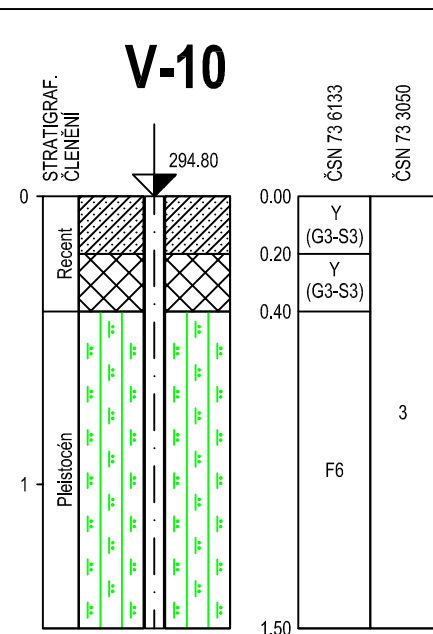
od	do	GEOLOGICKÝ POPIS HORNIN
0.00	0.20	6: Konstrukce vozovky - zhutněný asfaltový recyklát? + úlomky kamene
0.20	0.40	1: Navážka (součást konstrukce?) - písek s kameny
0.40	1.00	33: Hlína sprašová, prachovitá, tuhá až pevná, světle hnědá, svrchu hnědo tmavě šedá
1.00	1.50	33: Hlína sprašová, jílovitá, tuhá, světle hnědá

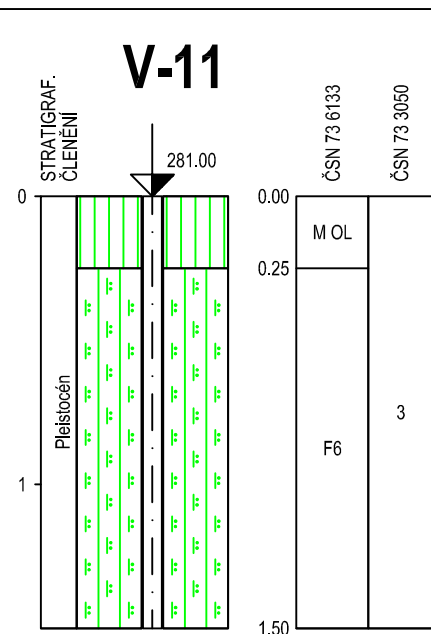
GEOLOGICKÝ POPIS HORNIN

od	do	
0.00	0.25	2: Humózní vrstva - ornice hnědá
0.25	1.50	33: Hlína sprašová, prachovitá, pevná, drobná, světle hnědá

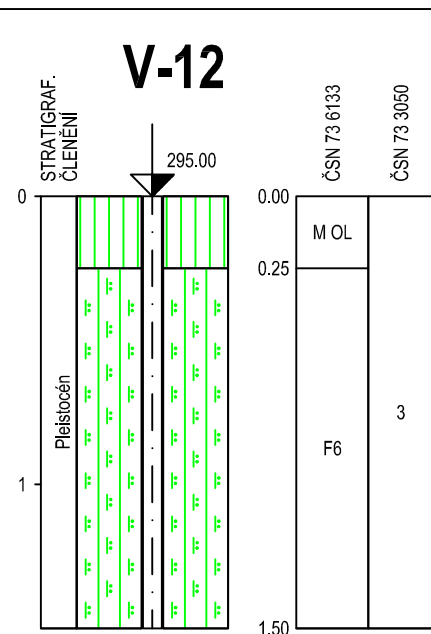
od	do	GEOLOGICKÝ POPIS HORNIN
0.00	0.25	2: Humózní vrstva - ornice hnědá
0.25	0.50	33: Hlína sprašová, prachovitá, pevná, hnědá
0.50	1.20	33: Hlína sprašová, prachovitá, pevná až tvrdá, světle hnědá
1.20	1.50	33: Hlína sprašová, prachovitá, pevná, světle hnědá

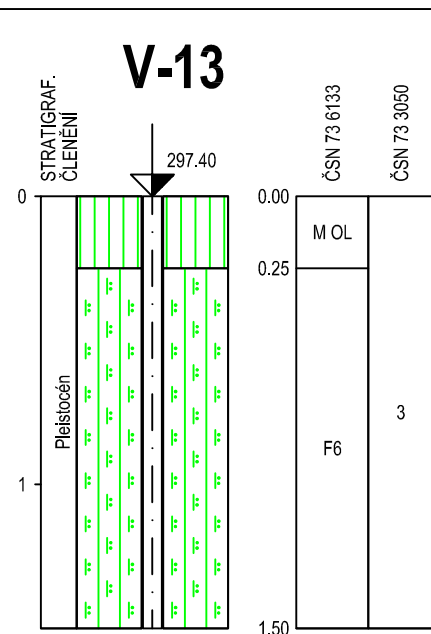
od	do	GEOLOGICKÝ POPIS HORNIN
0.00	0.25	2: Humózní vrstva - ornice hnědá
0.25	0.50	33: Hlína sprašová, prachovitá, pevná, hnědá
0.50	1.20	33: Hlína sprašová, prachovitá, pevná až tvrdá, světle hnědá
1.20	1.50	33: Hlína sprašová, prachovitá, pevná, světle hnědá

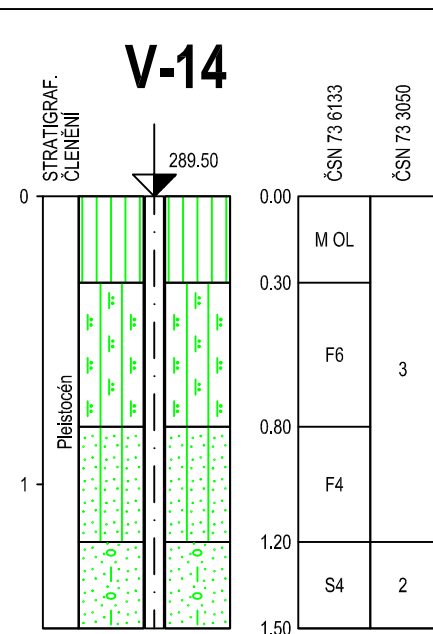
GEOLOGICKÝ POPIS HORNIN

od	do	
0.00	0.30	2: Humózní vrstva - ornice hnědá
0.30	0.80	33: Hlína sprašová, prachovitá, pevná, hnědá
0.80	1.20	22: Hlína prachovitá, písčítá, velmi pevná, světle hnědá
1.20	1.50	48: Písek hlinitý, rezavě hnědý, středně zrnitý, s příměsí valounů o velikosti do 2 až 4 cm

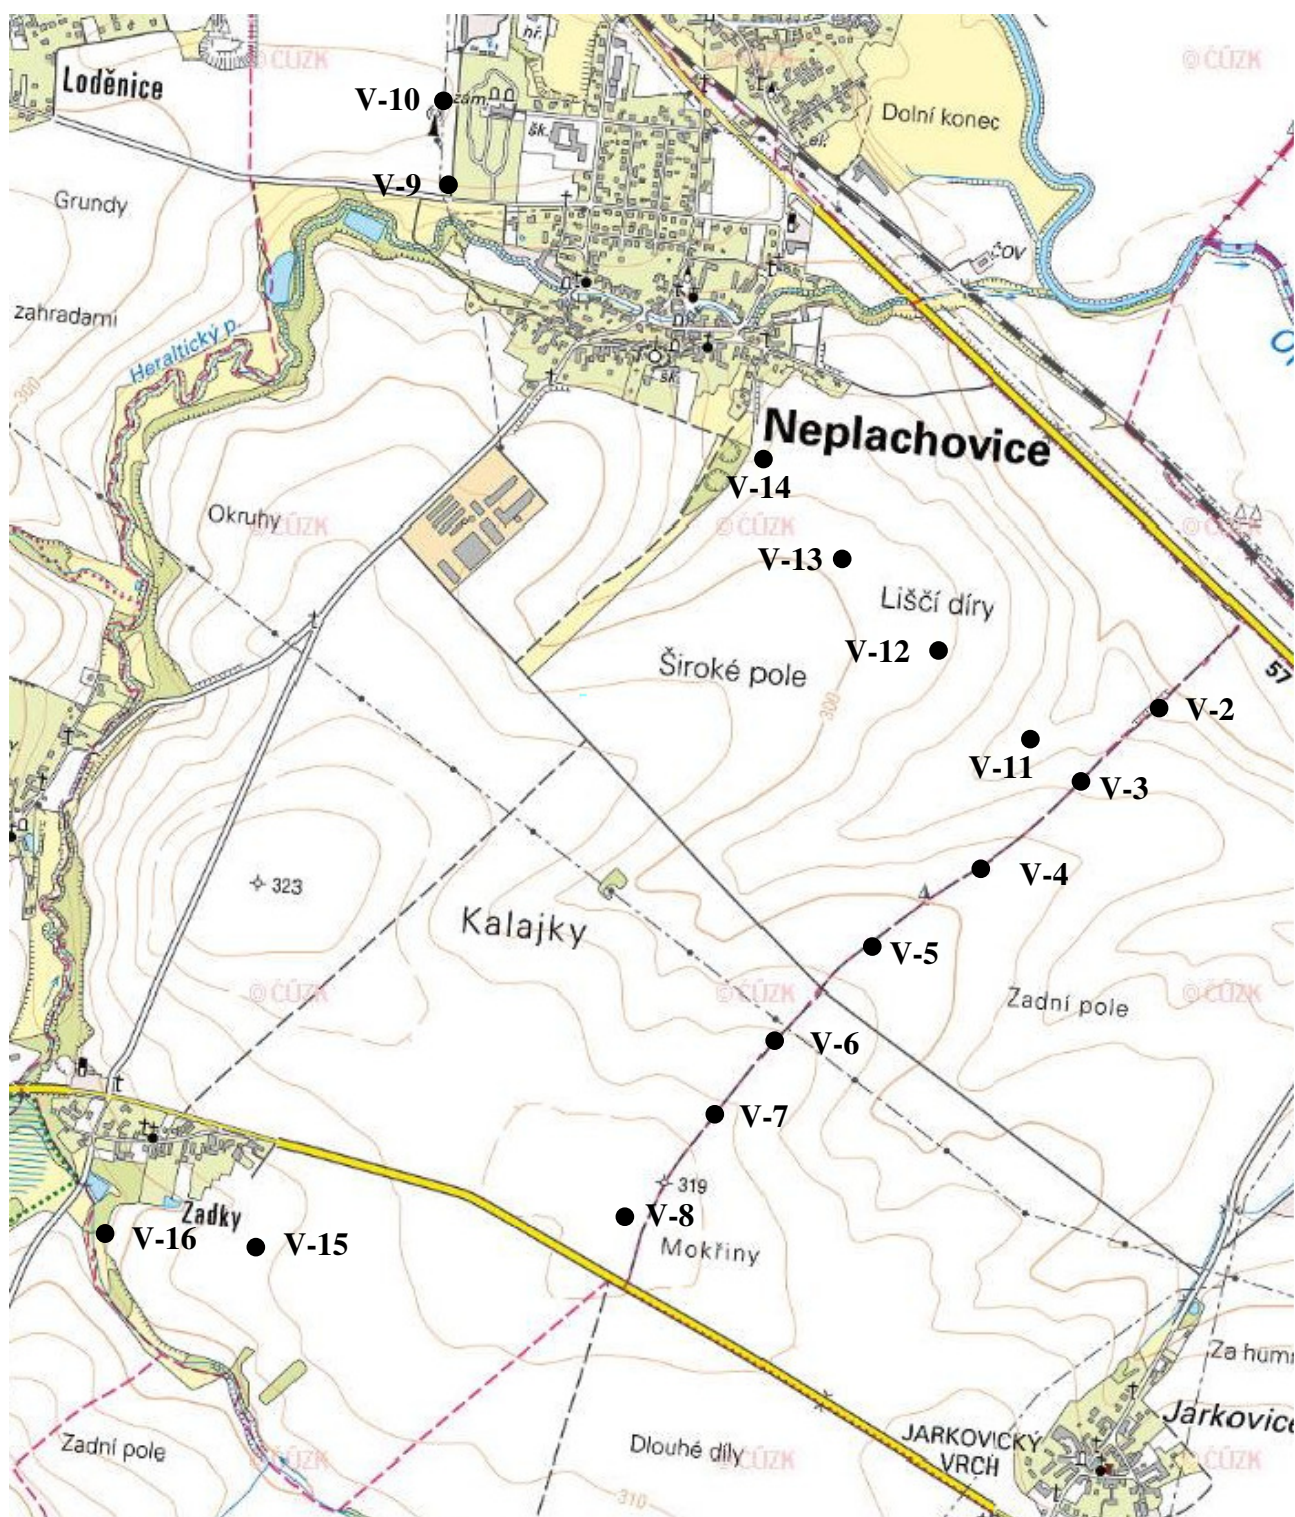
PŘÍLOHA č. 2
MAPOVÁ ČÁST

- V-2 až V-16 průzkumné vrtané sondy
