<div><div>NDCon</div><div>NDCon s.r.o. Zlatnická 10/1582, 110 00 Praha 1, Česká republika, tel.: +420 251 019 231, IČ: 64939511, DIČ: CZ64939511</div></div>						
Vypracoval: Ing. František Vackář		Vedoucí projektu: Ing. František Vackář		Autorizace:	Paré:	
Kreslil: Ing. Jakub Knap		Odpovědný projektant: Ing. Radka Michková Popelíková			Podpis:	
Investor: ČR - Státní pozemkový úřad, Krajský pozemkový úřad pro Plzeňský kraj, Pobočka Domažlice						
Stavba: Revitalizace potoka OP 3 v k.ú. Nemanice						
Objekt: SO 03 Obslužný chodník		Formát: 3xA4		Datum: 10/2017		
Část: D. Dokumentace objektů		Stupeň: DSP/DPS		Č. zakázky: 527		
Obsah: Situační výkres		Měřítko: 1:750, 1:100		Č. přílohy: D.3.2.

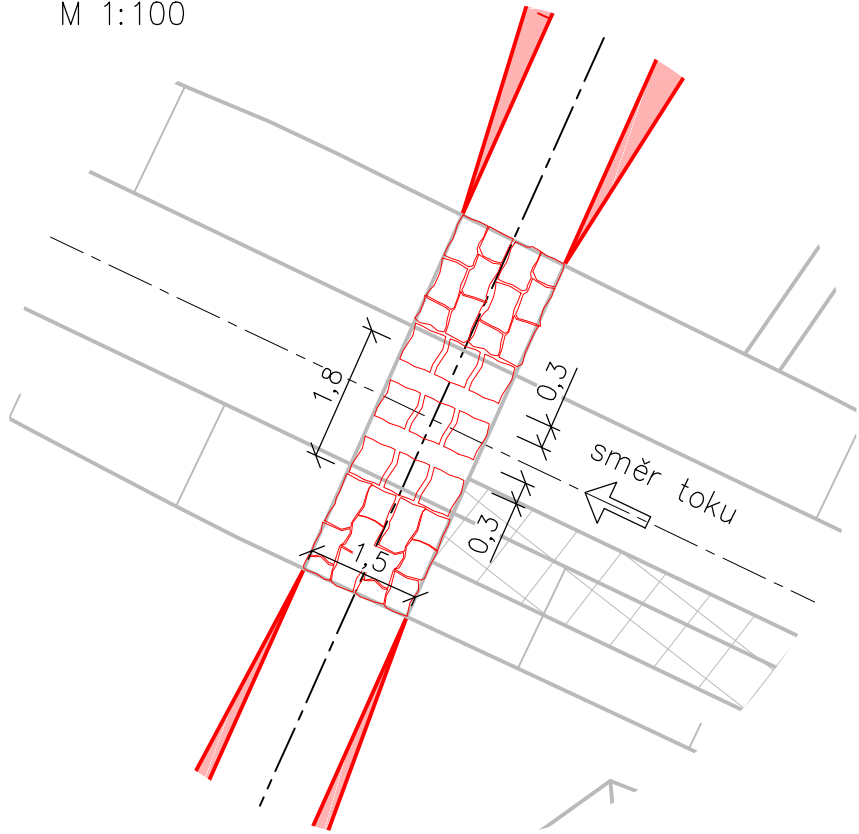
Detail D
M 1:100

V místě křížení nového koryta a obslužného chodníku bude zřízen brod z kamenné rovnaniny. Mezi kameny budou, ve směru toku, mezery pro průtok vody o šířce 30 cm. Kameny budou navýšeny o 10 cm nade dno koryta vodního toku.

Bude použita kamenná rovnanina z lomového kamene tloušťky 0,5 m a hmotnosti nad 200 kg a šterkový podsyp frakce 4/32, tl. 0,2 m.

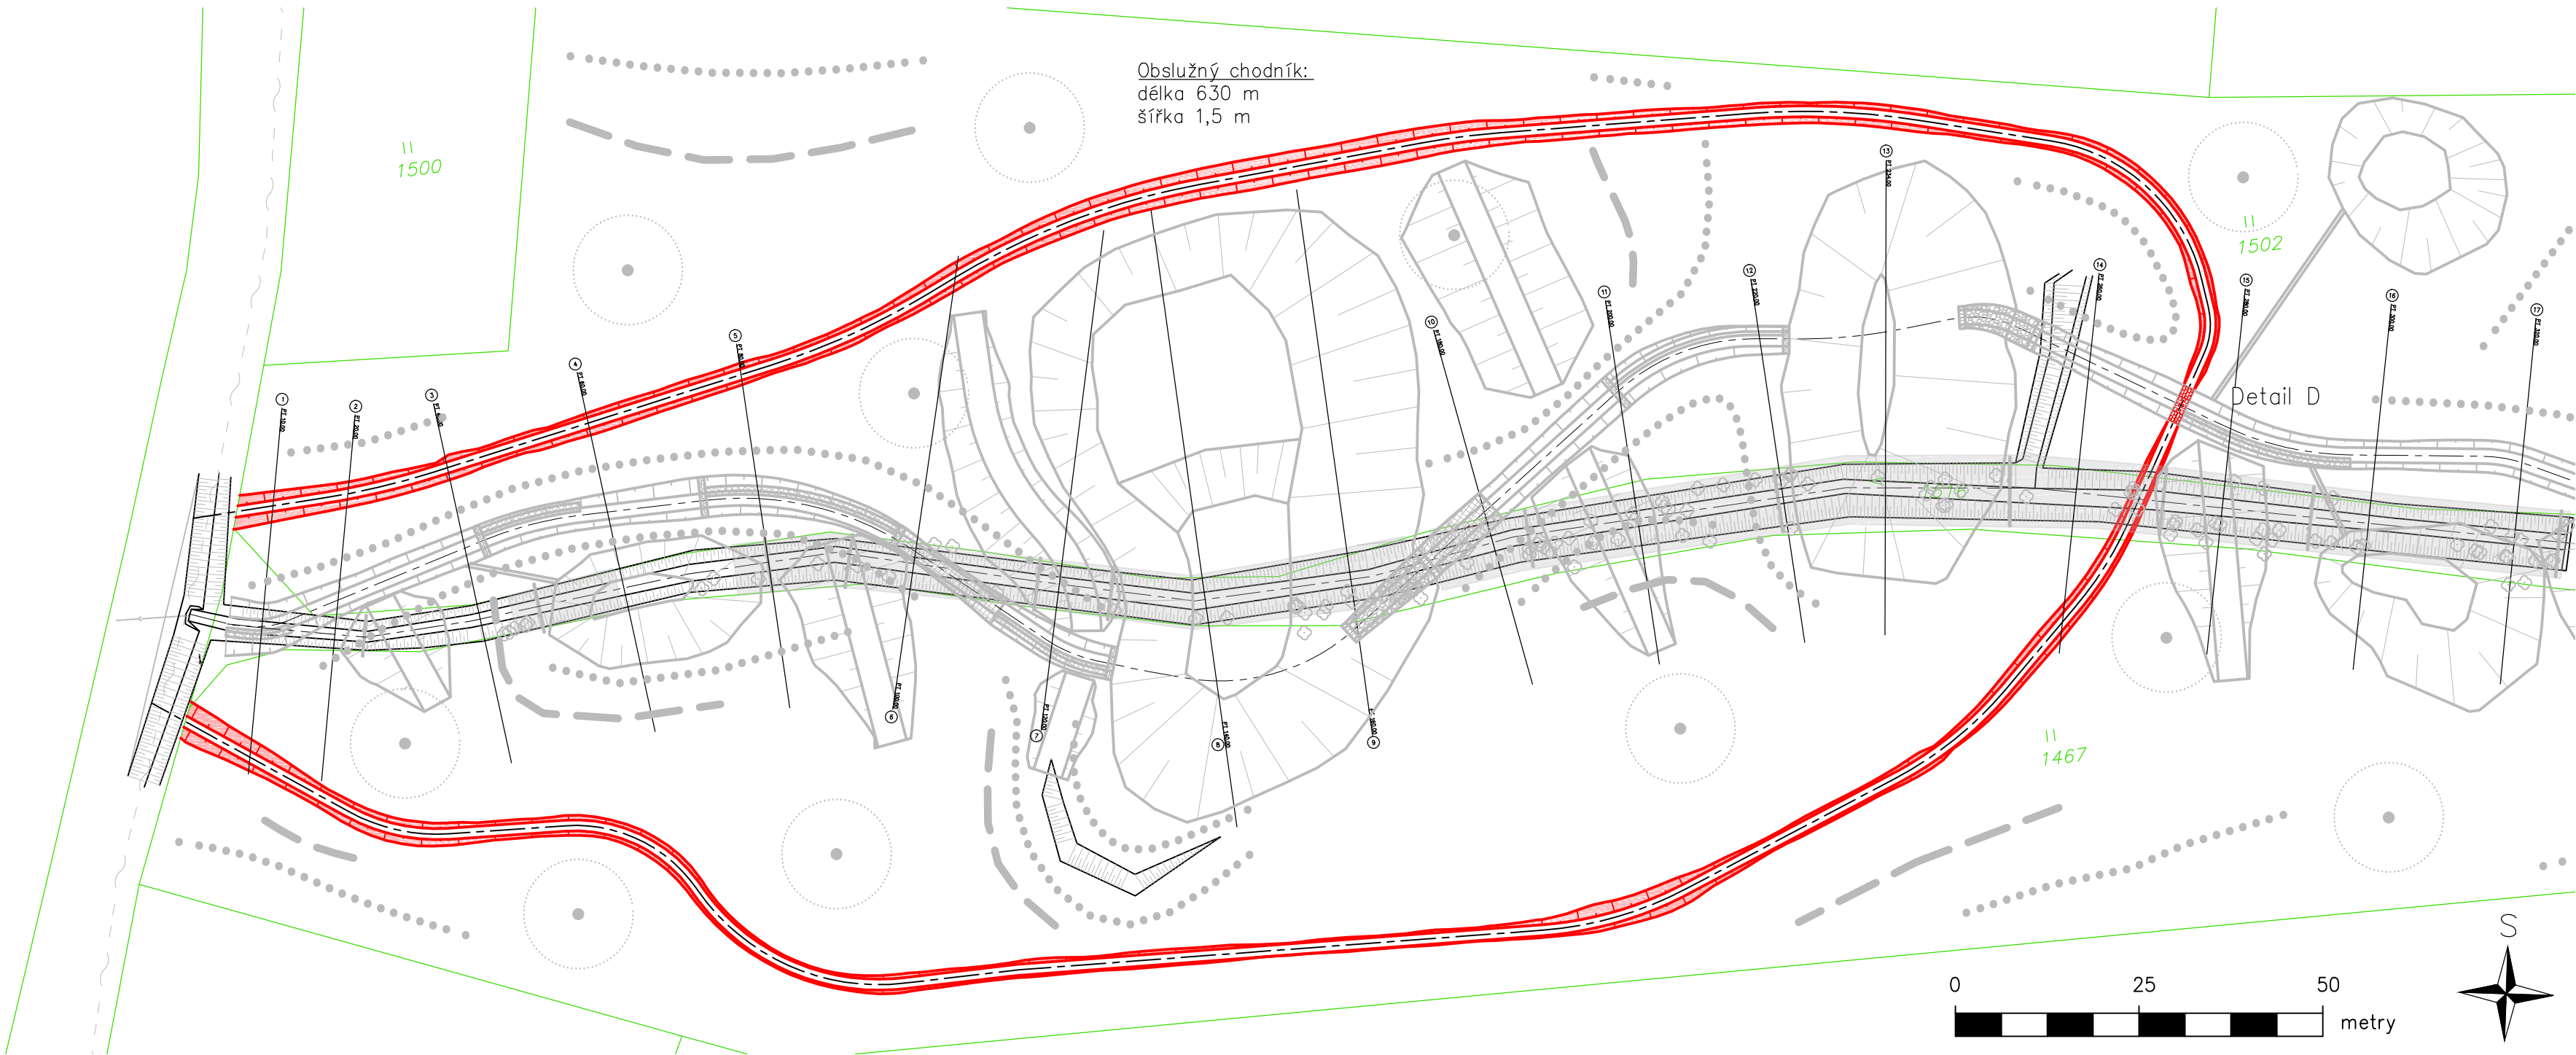
M 1:750

Pozn.:
Chodník bude o 0,1–0,2 m vyvýšen nad terén.

Po dokončení všech prací bude provedeno uvedení pozemků do řádného stavu. To zahrnuje urovňání narušených ploch a v dolní části stavby (od brodu níže) i jejich osetí luční travní směsí.
