**REVITALIZACE OBECNÍHO RYBNÍKA
LBC HEJTMÁNKOVICE**

DPS

REVITALIZACE OBECNÍHO RYBNÍKA - LBC HEJTMÁNKOVICE	
číslo zakázky:	118/2022
stupeň dokumentace:	DPS
revize:	R00
datum:	11/2022

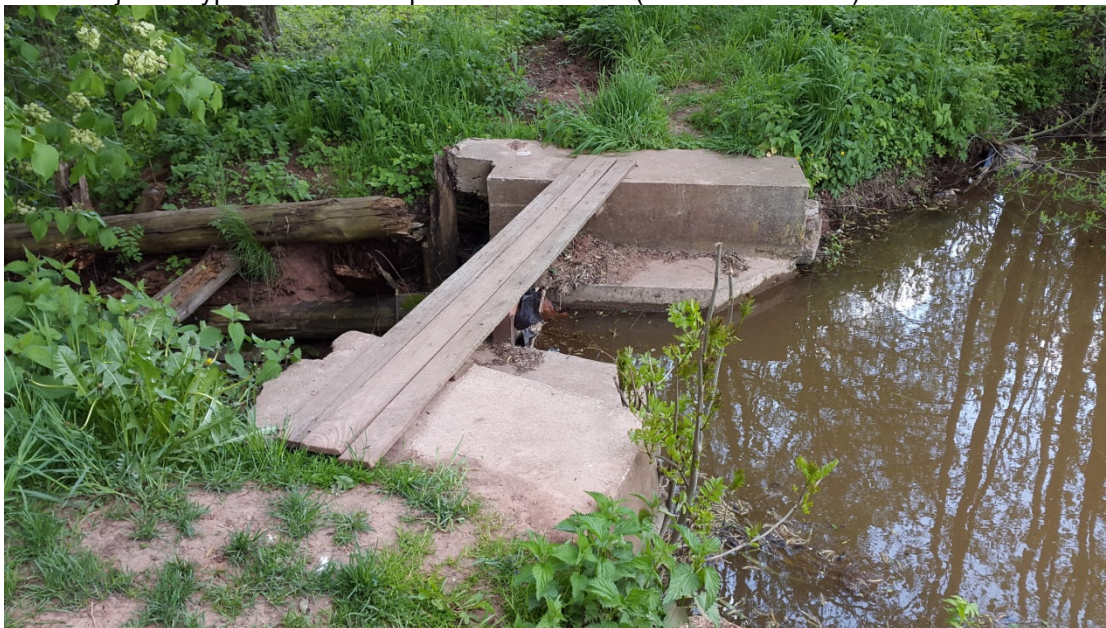
foto stávajícího vypouštěcího manipulačního zařízení (určeno k demolici).

Tělesem hráze provází stávající manipulační objekt jako kombinace betonové a dřevěné konstrukce s hradícím prvkem. Objekt slouží k částečné manipulaci na vodním díle (část zátopy je mrtvým prostorem). Na betonový objekt navazuje břehová stabilizace z dřevěných kulatin, která již neplní svoji funkci. Pod objektem navazuje do stavba vodního díla – **hlavní odvodňovací zařízení (HOZ)** v majetku státu a příslušnosti hospodaření Státního pozemkového úřadu (SPÚ). Konkrétně se jedná
