Polní cesta DC62, svodný příkop PRI1  
a zatravněná údolnice v k.ú. Velká Chyška

## ***D1. TECHNICKÁ ZPRÁVA***

#### SO1 – svodný příkop (PRI1)

#### SO2 – polní cesta (DC62)

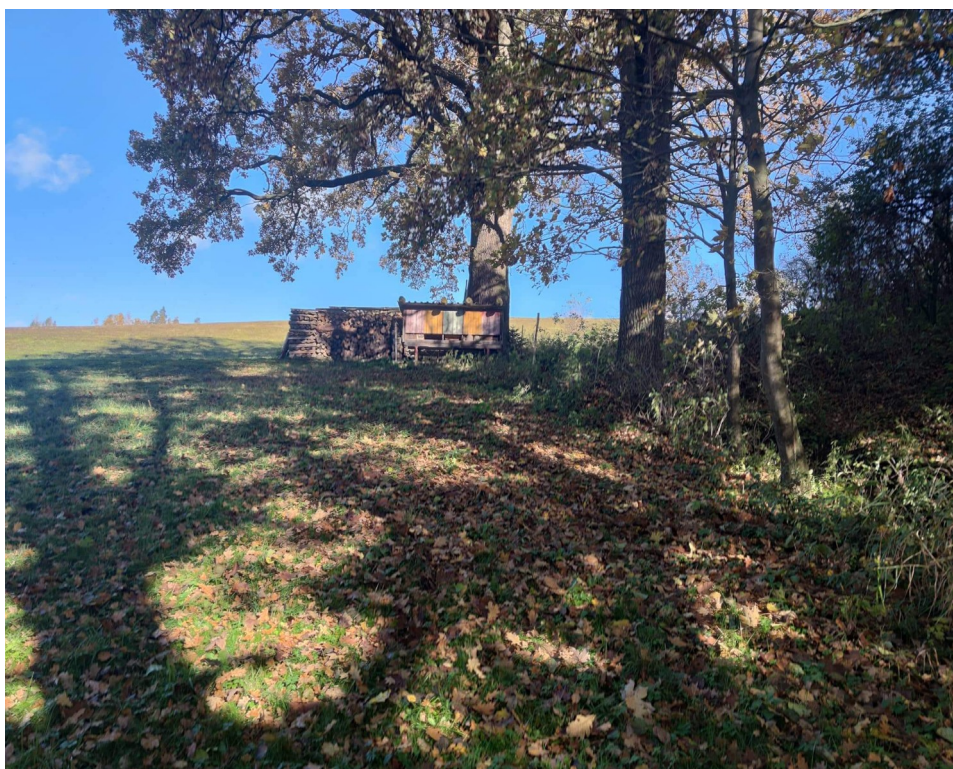
### **Zhodnocení stavu 2ks vzrostlých dubů – posudek zpracoval Ing. Jan Servus**

V rámci výše uvedené akce bude upraven průběh stávajícího příkopu a vyhlouben nový PRI1, v blízkosti trasy se nachází dva duby zimní. Oba jedinci cca 150 až 200 let staří s vysokou ekologickou hodnotou. Jeden (dub 1) se nachází ve spodní části PRI1 cca 2 m od stávající cesty a druhý (dub 2) se nachází v horní části kde dochází k zalomení navrženého PRI1.
