Podélný profil VC11

AGPOL s.r.o. Jungmannova 153/12 779 00 Olomouc Česká republika	
Ing. Pihák Václav	Ing. Pihák Václav	Ing. Skácel Miroslav	Ing. Vaculín O., Ph.D.		
Místo stavby	k.ú. Neplachovice	Kraj	Moravskoslezský	Počet formátů	3 A4
Investor	ČR - Státní pozemkový úřad, Krajský pozemkový úřad pro MK, pobočka Opava	Datum	05/2019	Stupeň	DSP+DPS
Akce - objekt	SO 02 Realizace prvků společných zařízení KoPÚ Neplachovice	Zakázkové číslo	2864/060	Archivní číslo	2864
Příloha	Podélný profil PC VC11	Měřítko	1:1000/100	Číslo výkresu	C.2.2.2

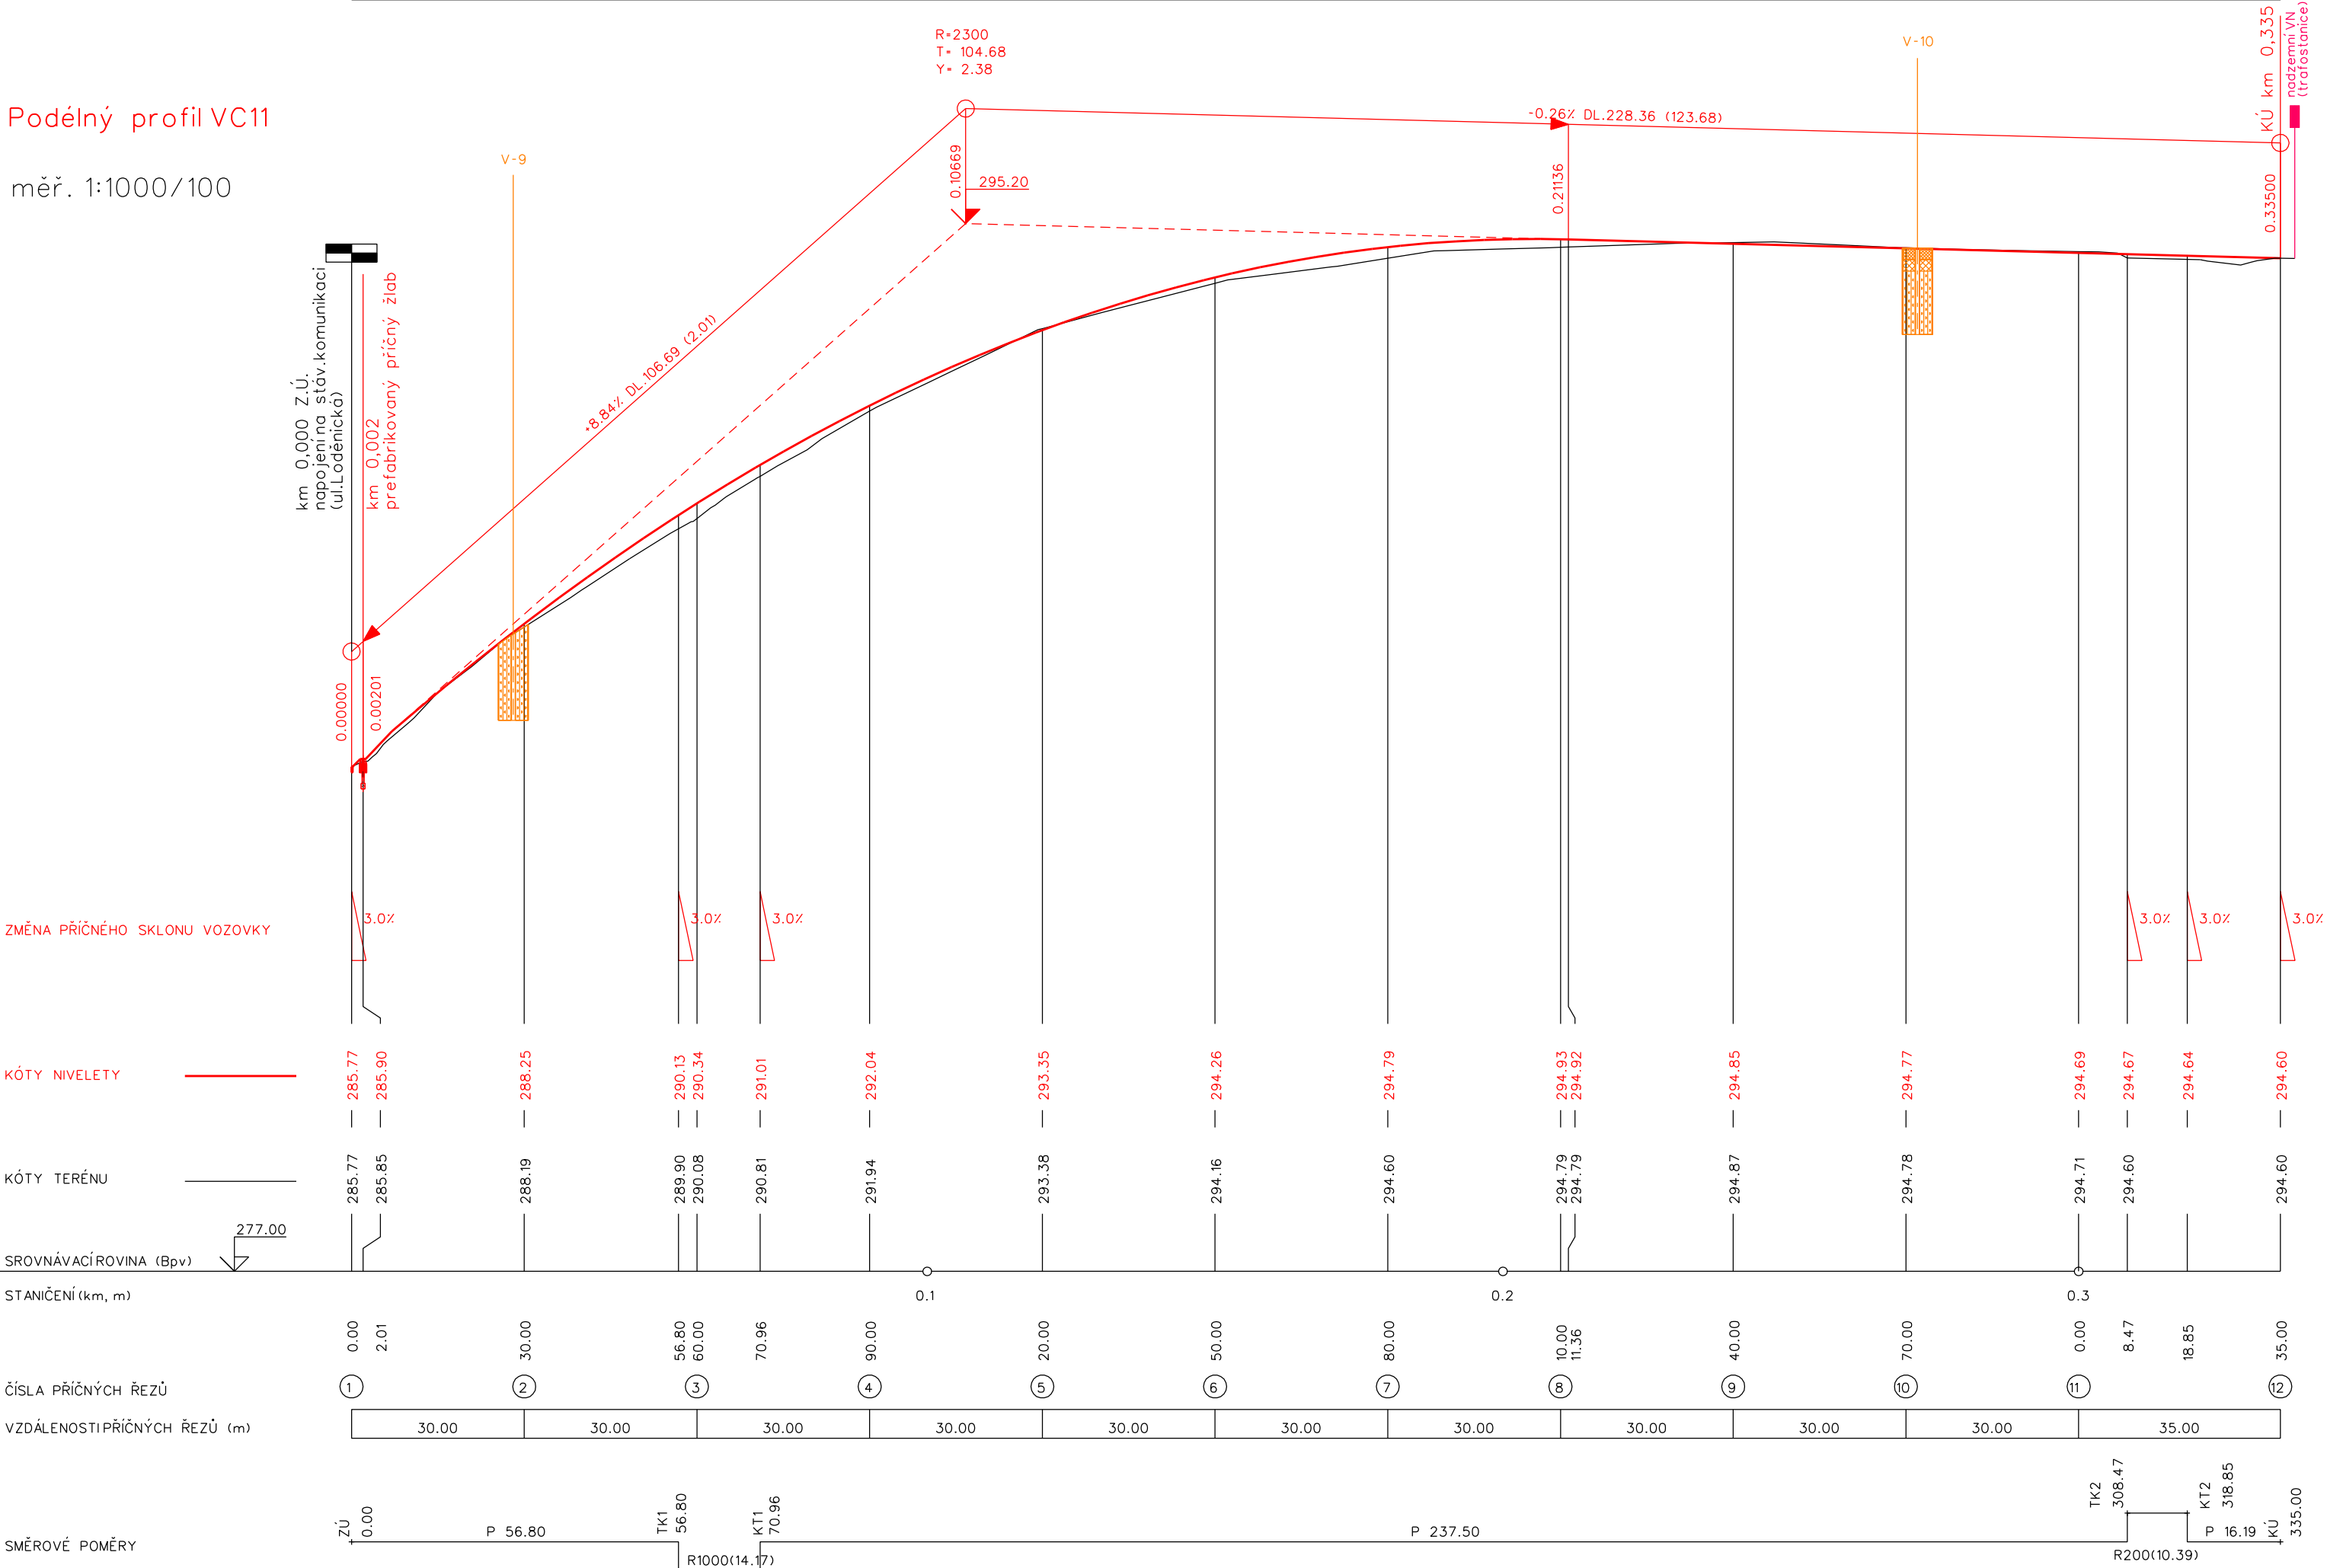
měř. 1:1000/100

Vrtané sondy:

V-9	0,00	0,00-0,50	Hlína sprašová, prachovitá, jílovitá, tuhá až pevná (svrchu 30 cm zmrzlá), se vtroušenými střípky a úlomky cihel
	0,50-1,30		Hlína sprašová, prachovitá, jílovitá, polotuhá/tuhá až měkká, světle hnědá
	1,30-1,50		Hlína sprašová, prachovitá, jílovitá, tuhá až pevná, světle hnědá
V-10	0,00	0,00-0,20	Konstrukce vozovky - zhutněný asfaltový recyklát + úlomky kamene
	0,20-0,40		Navázka (součást komunikace) - písek s kameny
	0,40-1,00		Hlína sprašová, prachovitá, tuhá až pevná, světle hnědá, svrchu hnědo tmavě šedá
1,50		1,00-1,50	Hlína sprašová, jílovitá, tuhá, světle hnědá
