Vypracoval: Ing. František Vackář		Vedoucí projektu: Ing. František Vackář		Autorizace:		Paré:	
Kreslil: Ing. Jakub Knap		Odpovědný projektant: Ing. Radka Michková Popelíková				Podpis:	
Investor: ČR - Státní pozemkový úřad, Krajský pozemkový úřad pro Plzeňský kraj, Pobočka Domažlice							
Stavba: Revitalizace potoka OP 3 v k.ú. Nemanice							
Objekt: SO 01 Koryto vodního toku				Formát: 3x4		Datum: 10/2017	
Část: D. Dokumentace objektů				Stupeň: DSP/DPS		Č. zakázky: 527	
Obsah: Situční výkres - 3. část				Měřítko: 1:200		Č. přílohy: D.1.2.3.

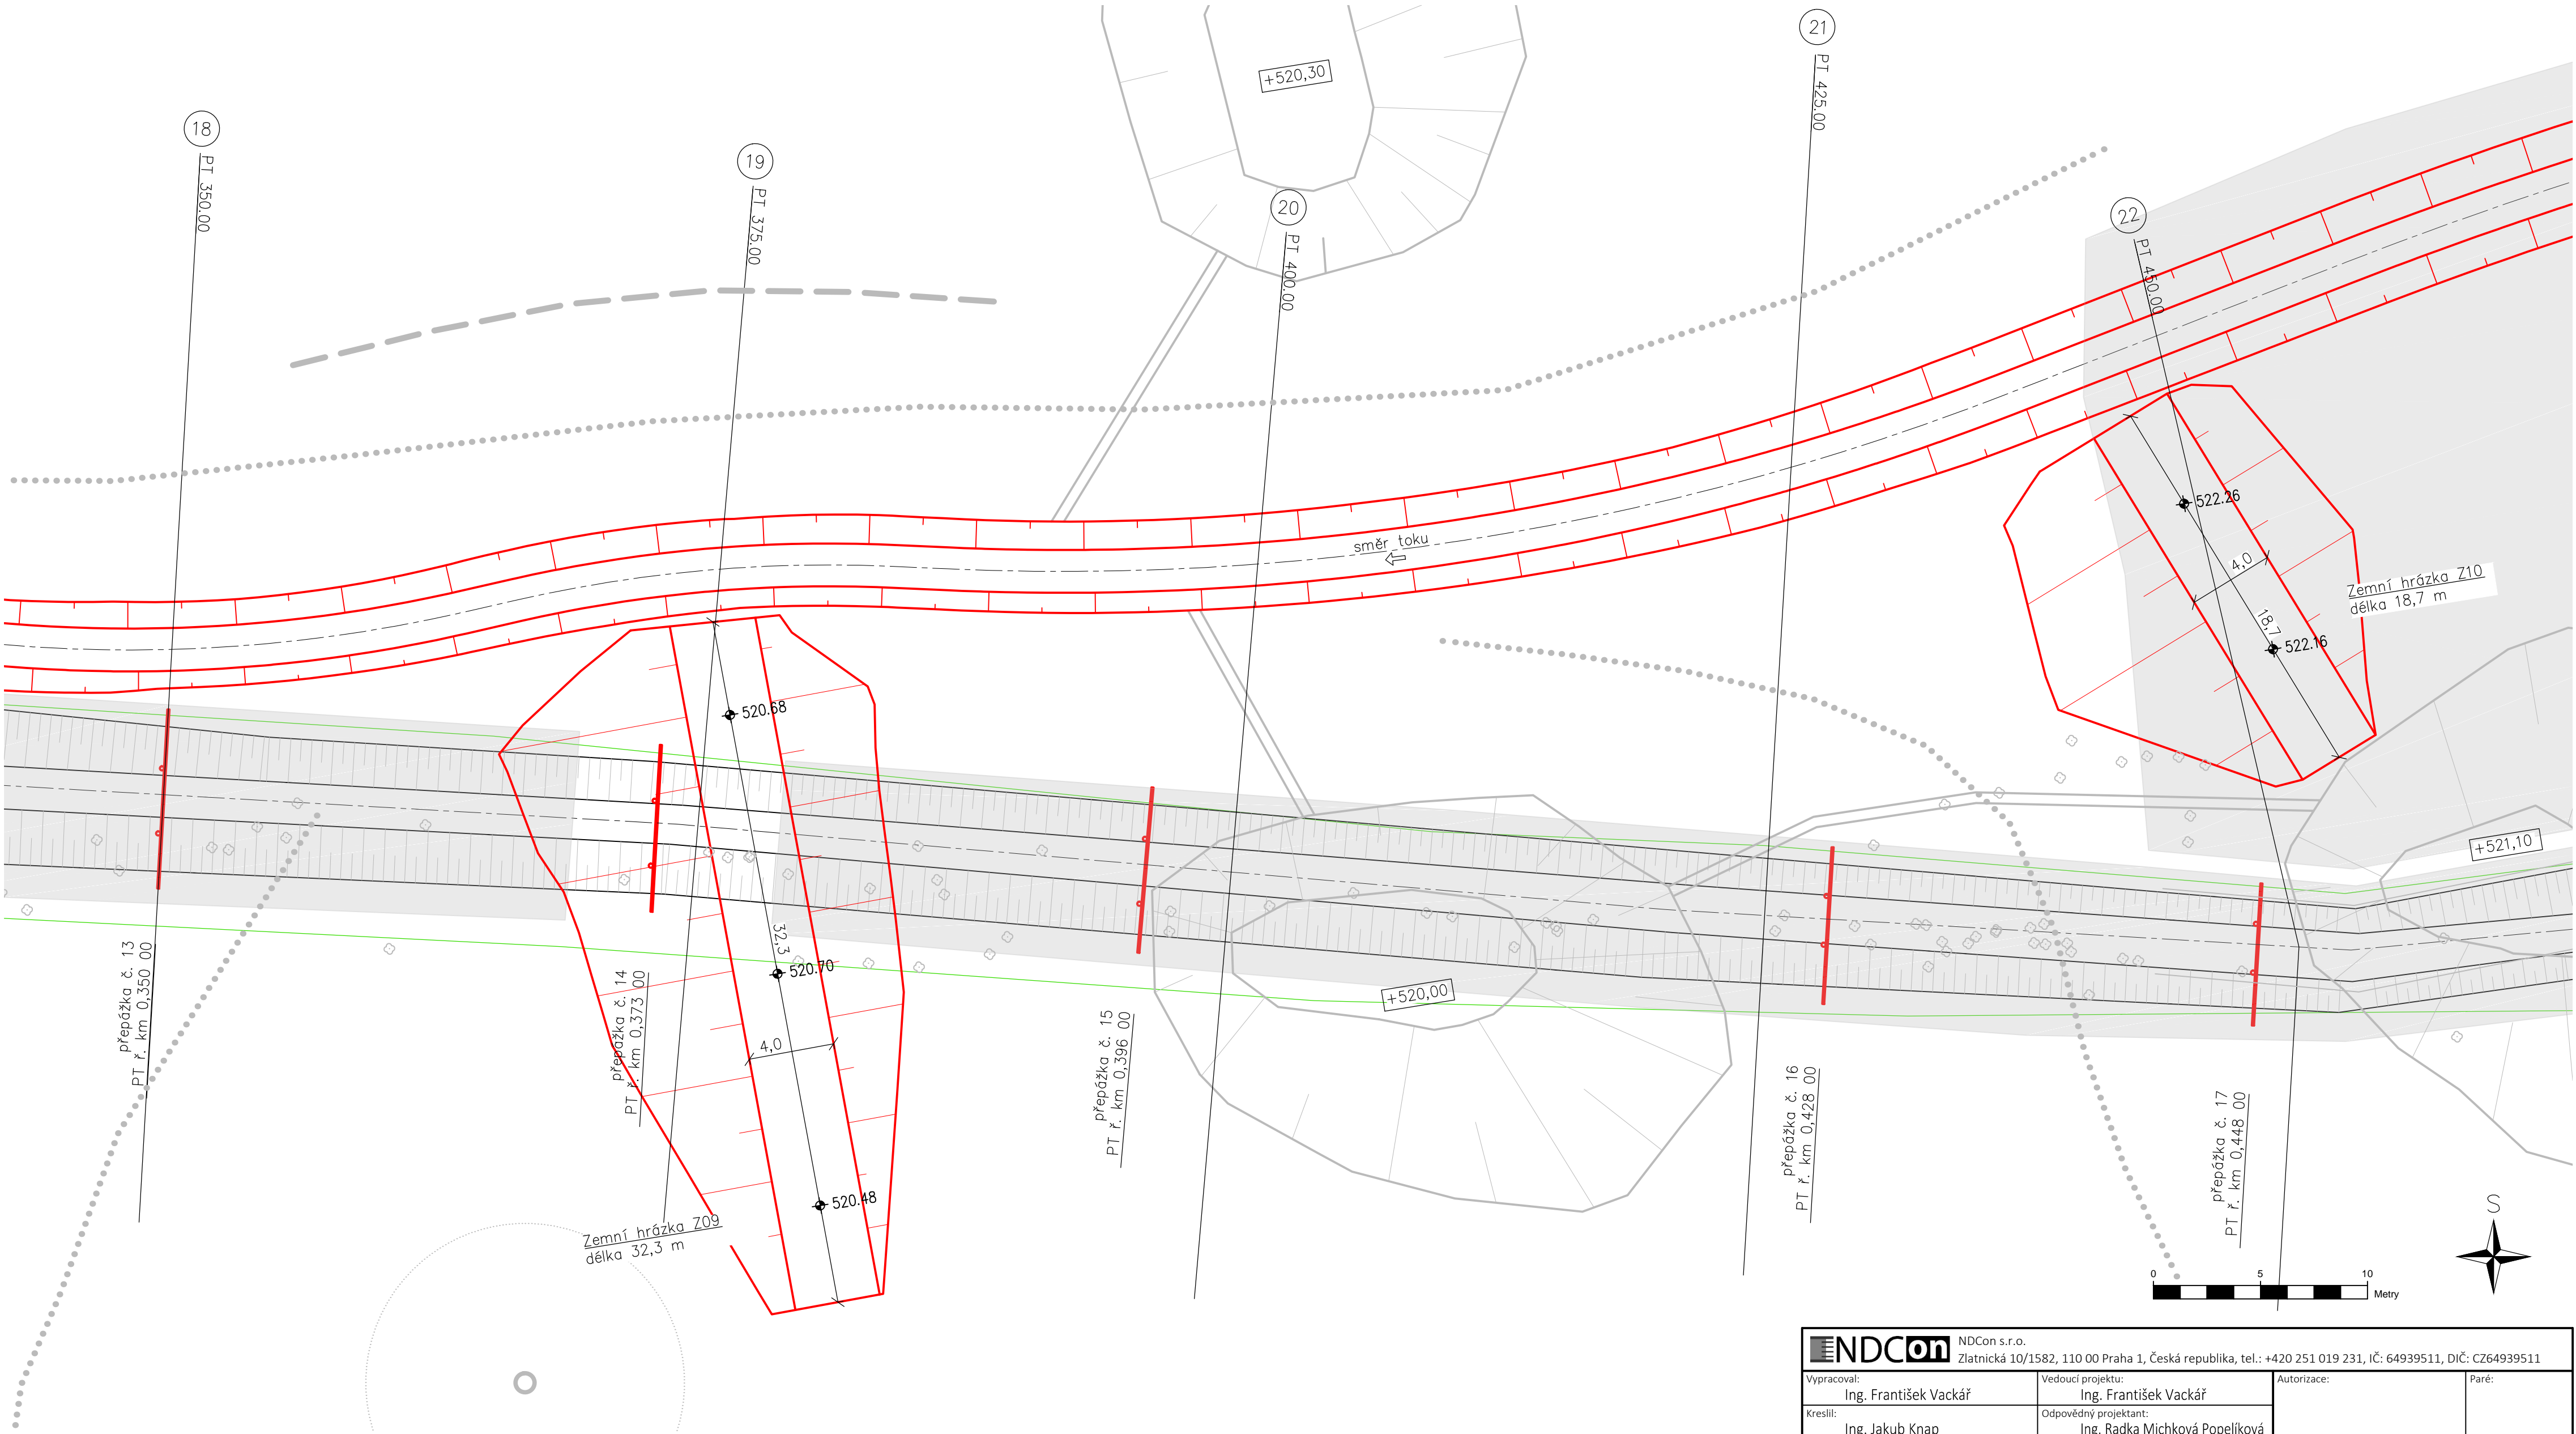
Pozn.:
Veškeré kóty jsou uvedeny v metrech.
Staničení původní trasy vodního toku je označeno zkratkou PT.
Staničení nové trasy vodního toku je označeno zkratkou NT.
Opevnění nárazového břehu dle výkresu D.1.4.

Po dokončení všech prací bude provedeno uvedení pozemků do řádného stavu. To zahrnuje urovnání narušených ploch a v dolní části stavby (od brodu níže) i jejich osetí luční travní směsí.
