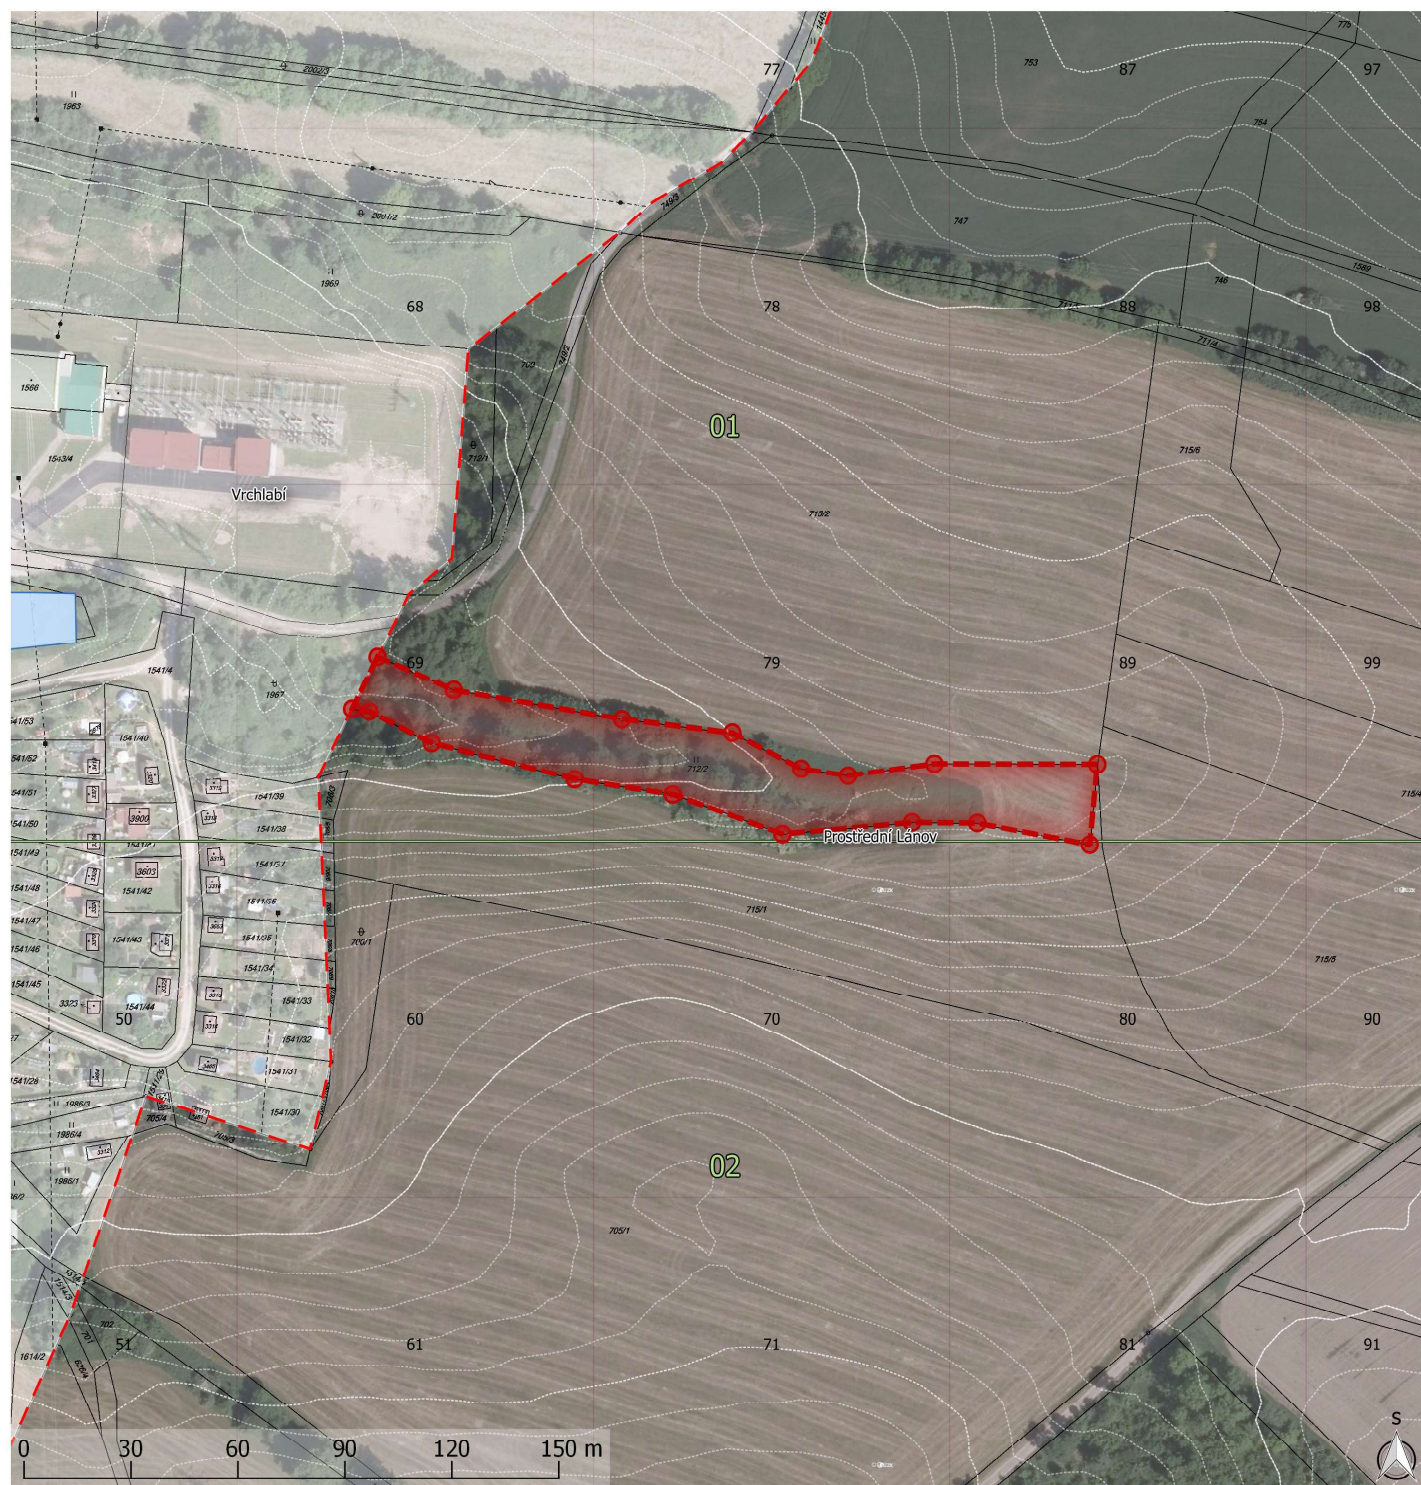
Číslo návrhu: 01-79

Typ: Eroze - střední prioritá opatření

Popis situace: Údolnice s menším ČZE

Stručný popis návrhu: Ponechat zatravněné až ke konci pozemku, případně nechat zarůst dřevinami

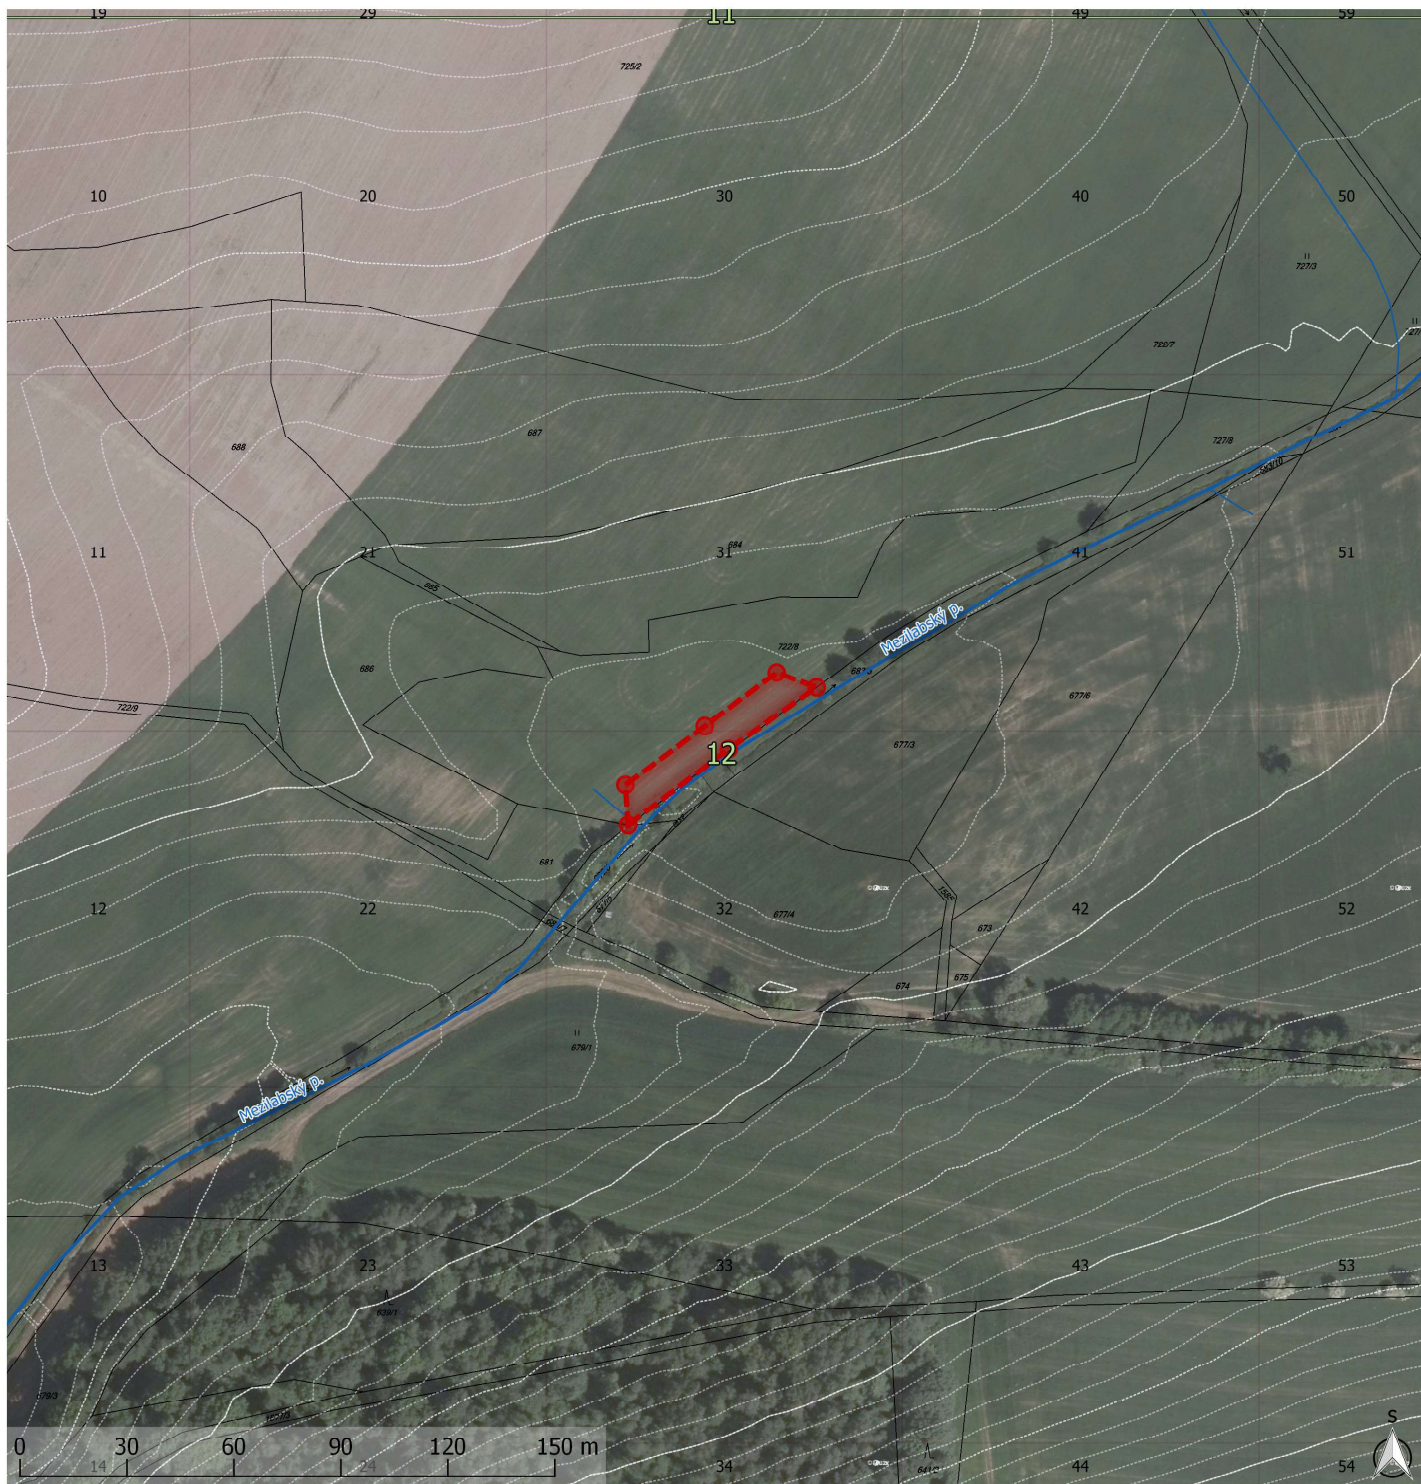
Typ: Vodní nádrž nebo vodní tok
Popis situace: Poldr (dle DPP ČR)
Stručný popis návrhu: DPP ČR zde eviduje možnost stavby suché nádrže (poldru) o objemu cca 100 000 m3, hranice zátopy byly vytvořeny přibližně dle objemu nádrže.

Stručný popis návrhu: DPP ČR zde eviduje možnost stavby suché nádrže (poldru) o objemu cca 100 000 m³, hranice zátopy byly vytvořeny přibližně dle objemu nádrže.

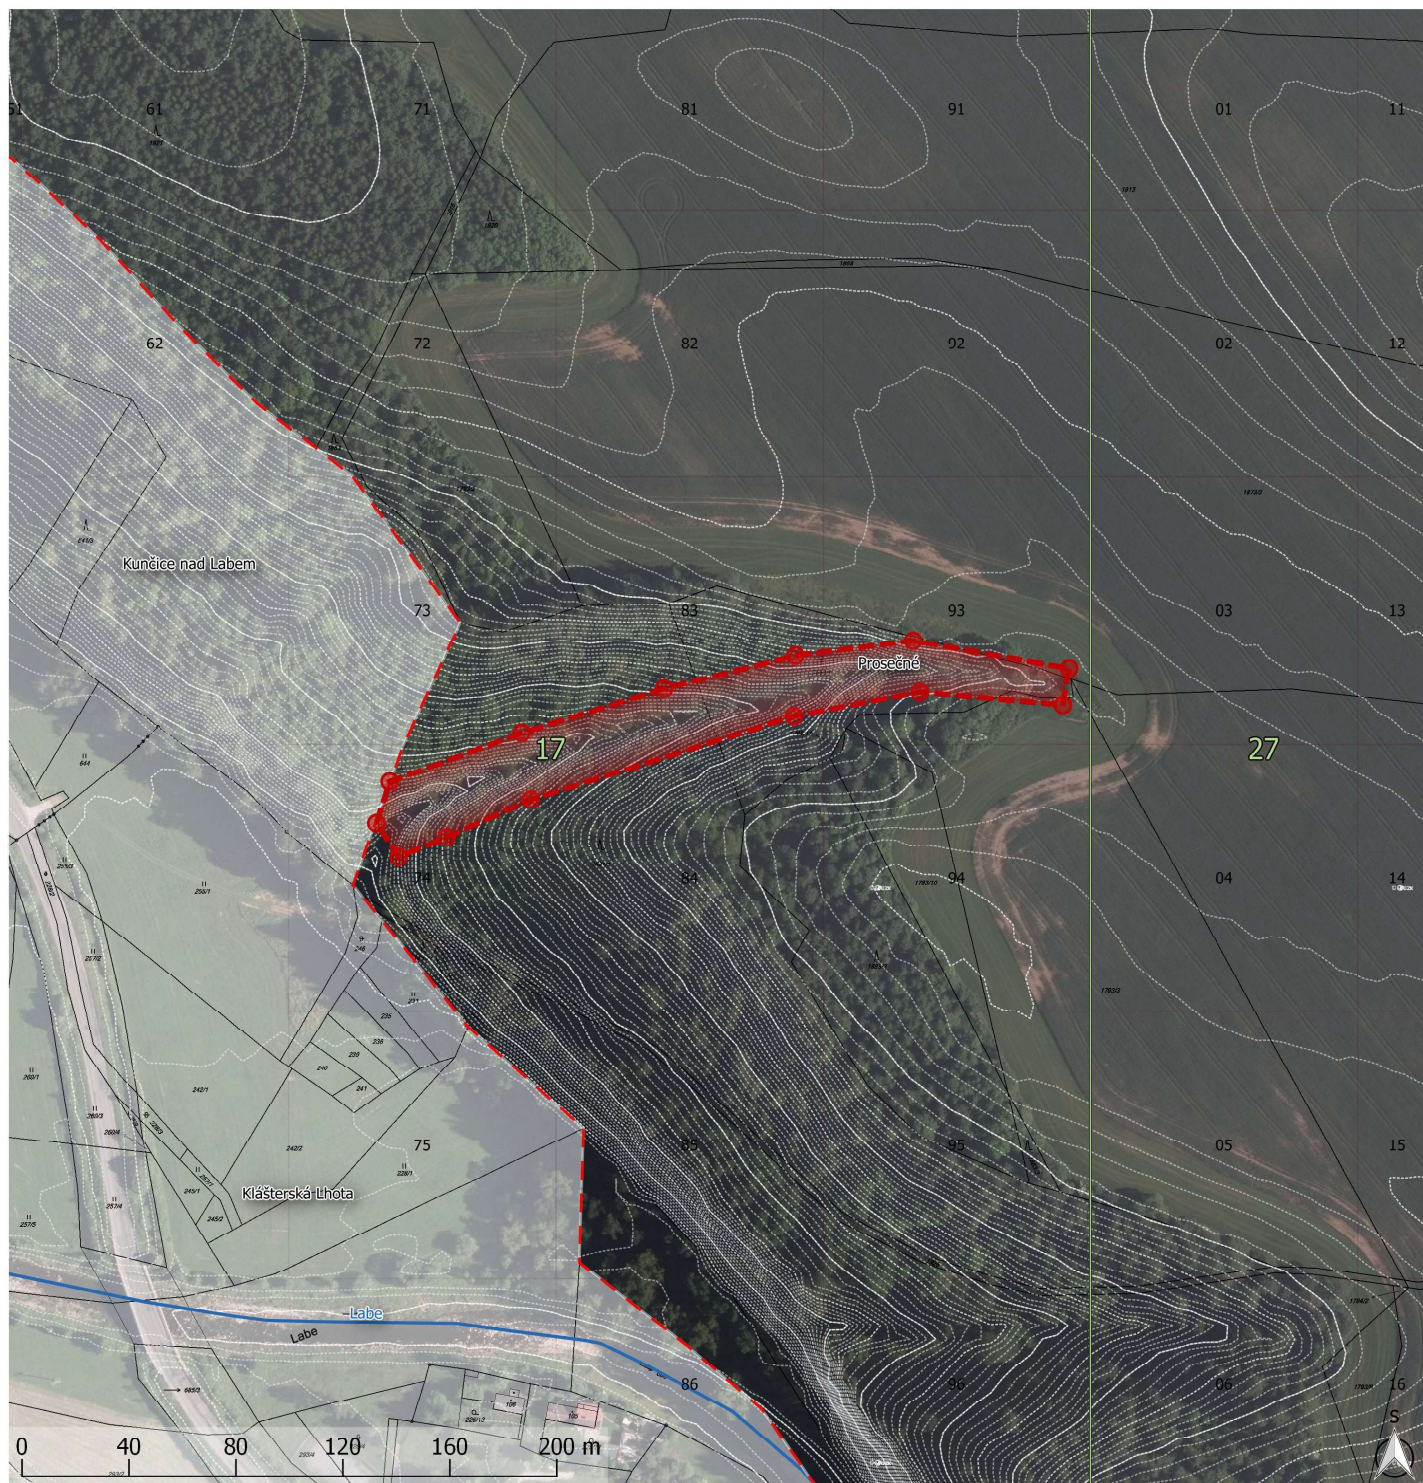
Číslo návrhu: 17-83

Typ: Eroze - vysoká priorita opatření

Popis situace: Strž s ČZE, v rámci desítek let dojde k její propagaci výše

Stručný popis návrhu: Prozatím dostačuje ochrana travnatým pásem, do budoucna vhodná stabilizace např. dřevěnými přehrázkami

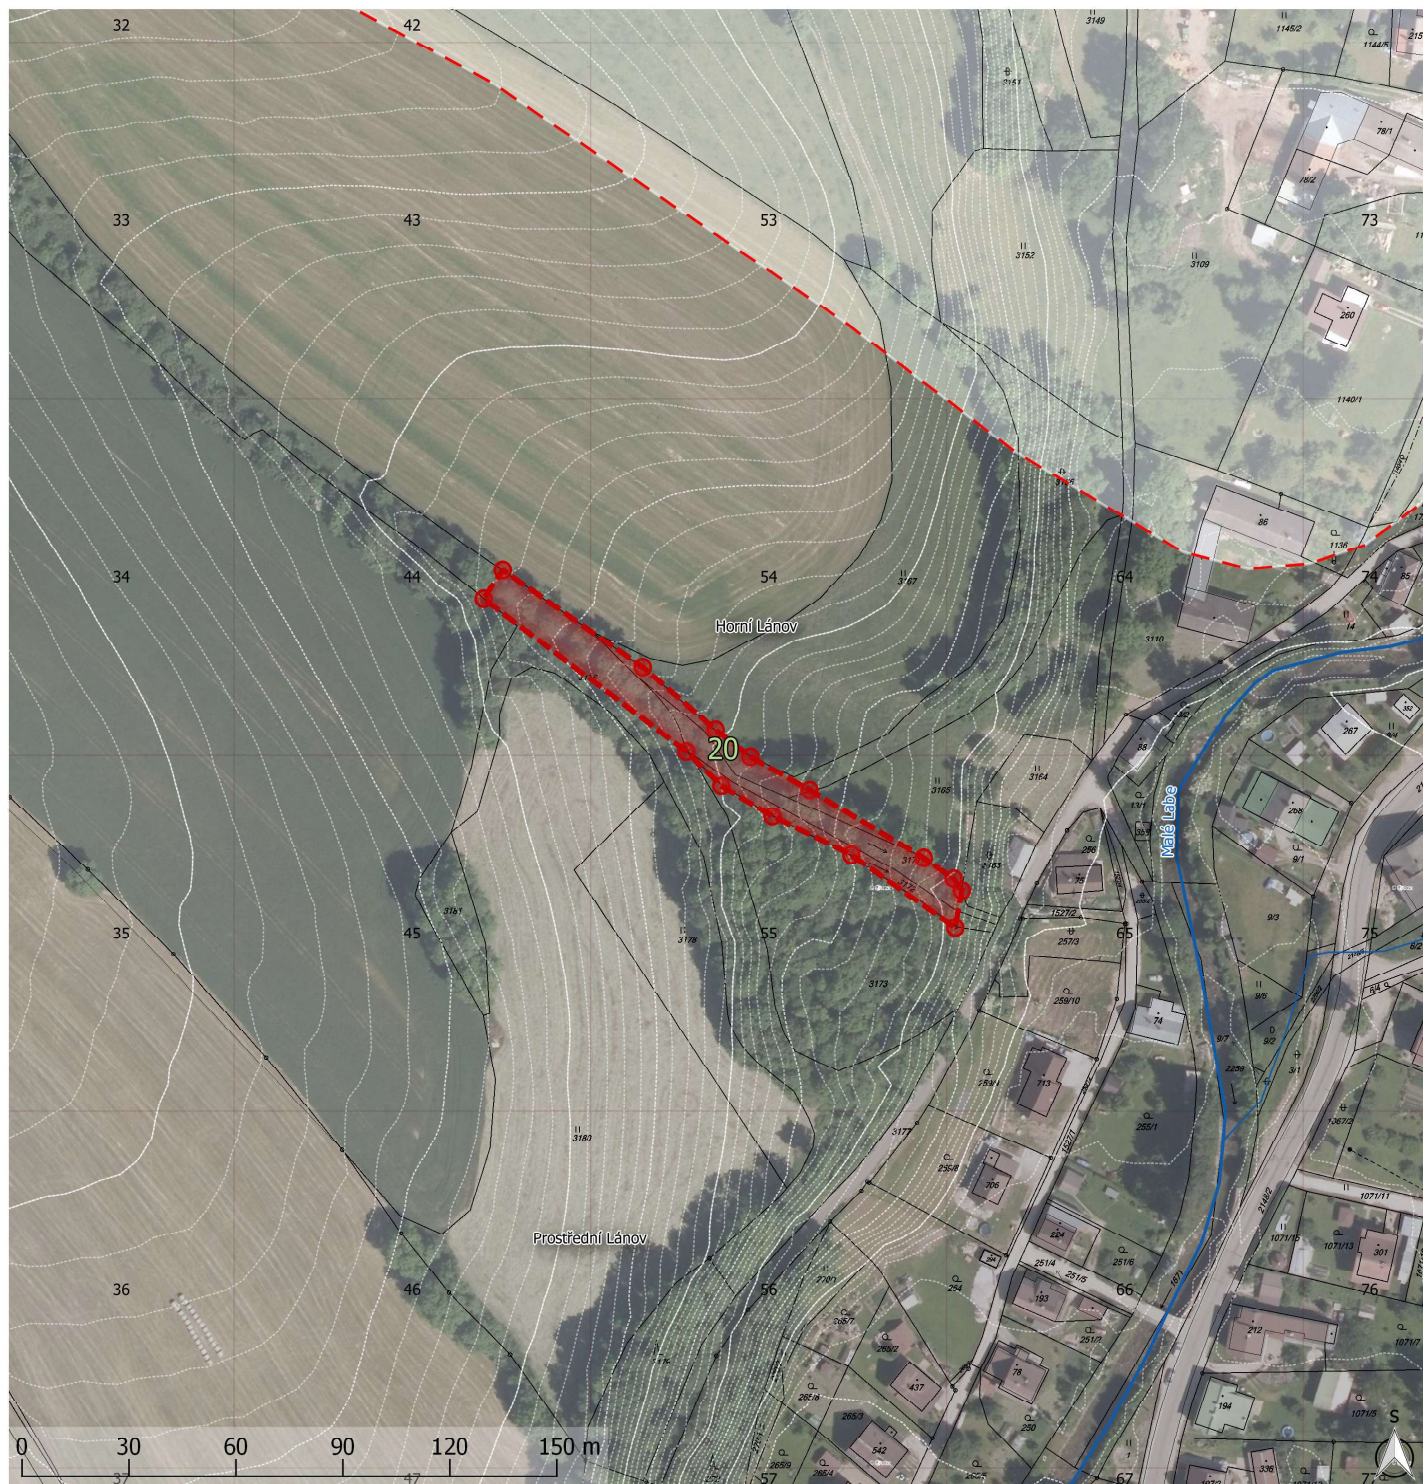
Číslo návrhu: 20-55

Typ: Eroze - vysoká priorita opatření

Popis situace: Strž (bývalý průhon nebo úvozová cesta)

Stručný popis návrhu: Eroze se dole zastavila na skalním podloží, výše je vhodné strž stabilizovat dřevěnými přehrázkami

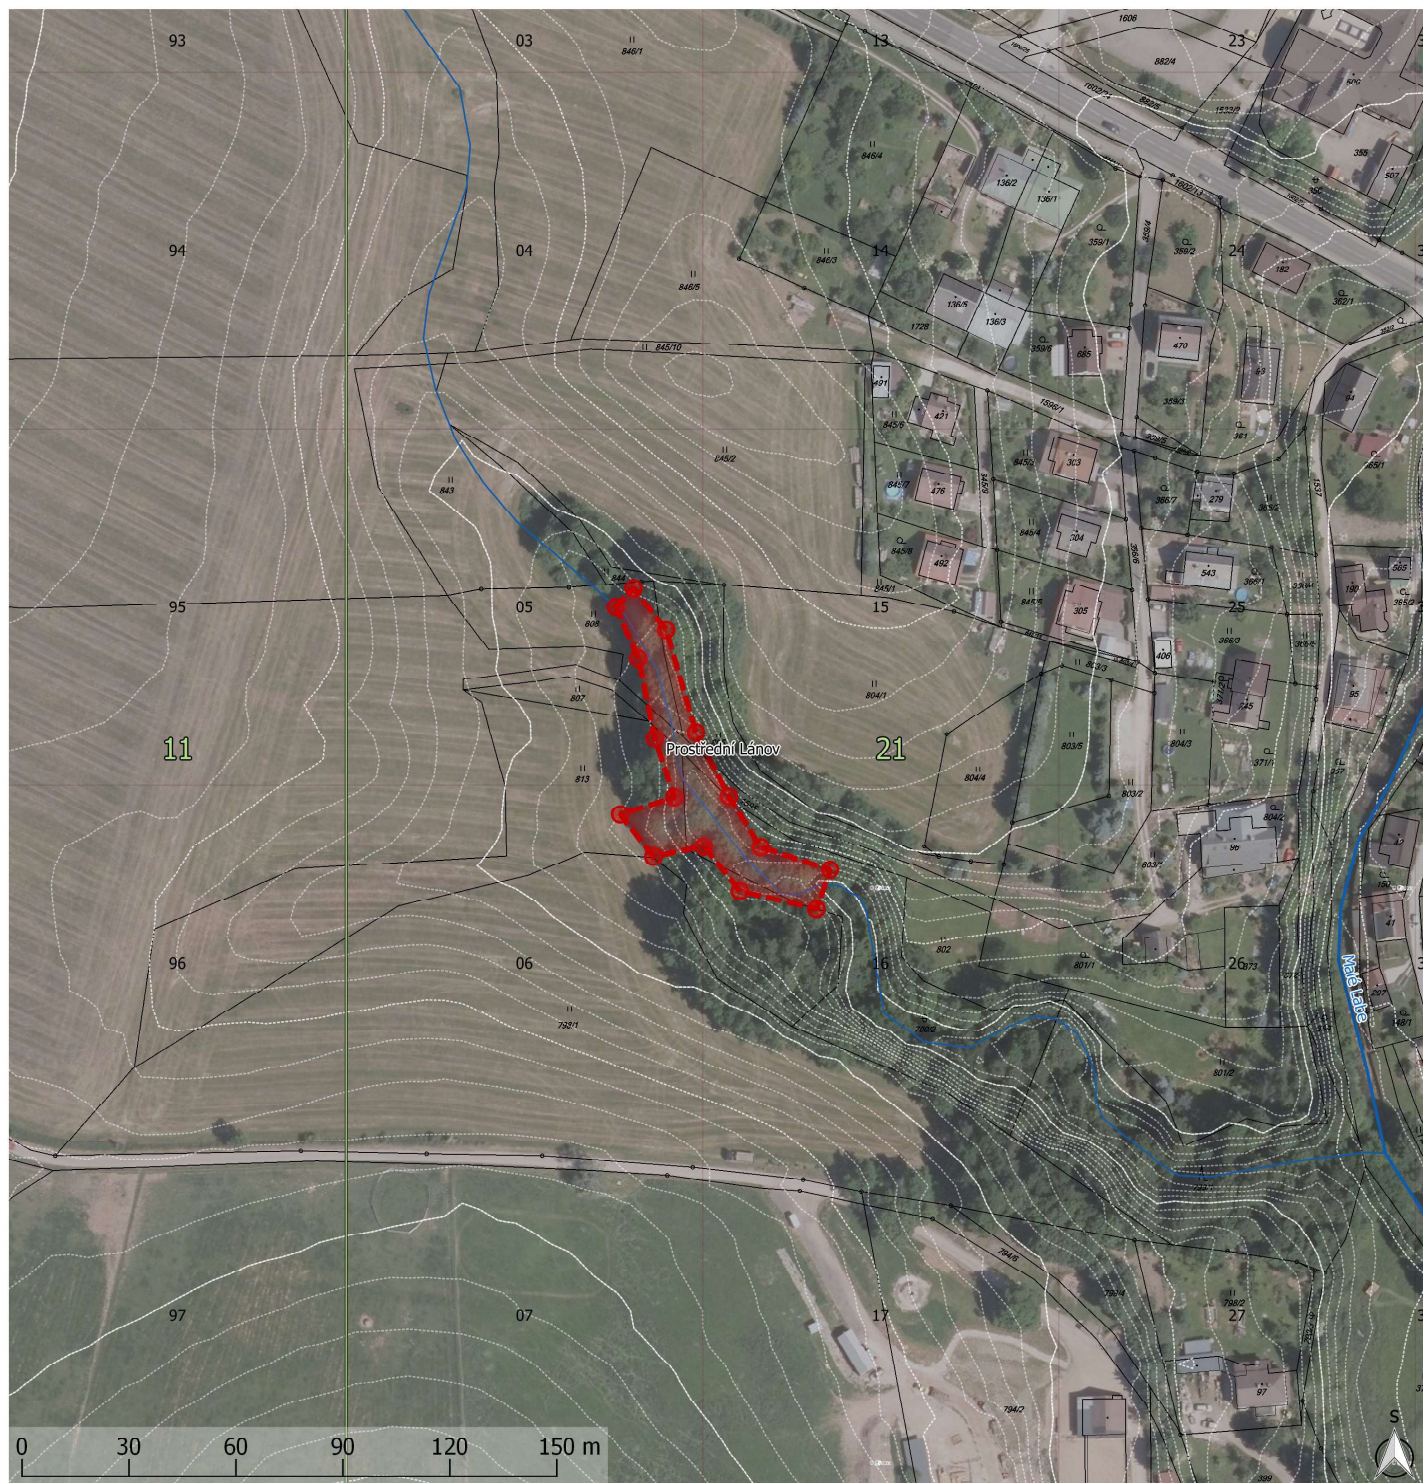
Číslo návrhu: 21-16

Typ: Eroze - vysoká priorita opatření

Popis situace: Místo výrazné akcelerované eroze

Stručný popis návrhu: Nutná stabilizace, která zabrání propagaci strže výše (např. dřevěnými přehrážkami). Dolní část strže je stabilizovaná díky malému podélnému sklonu koryta.

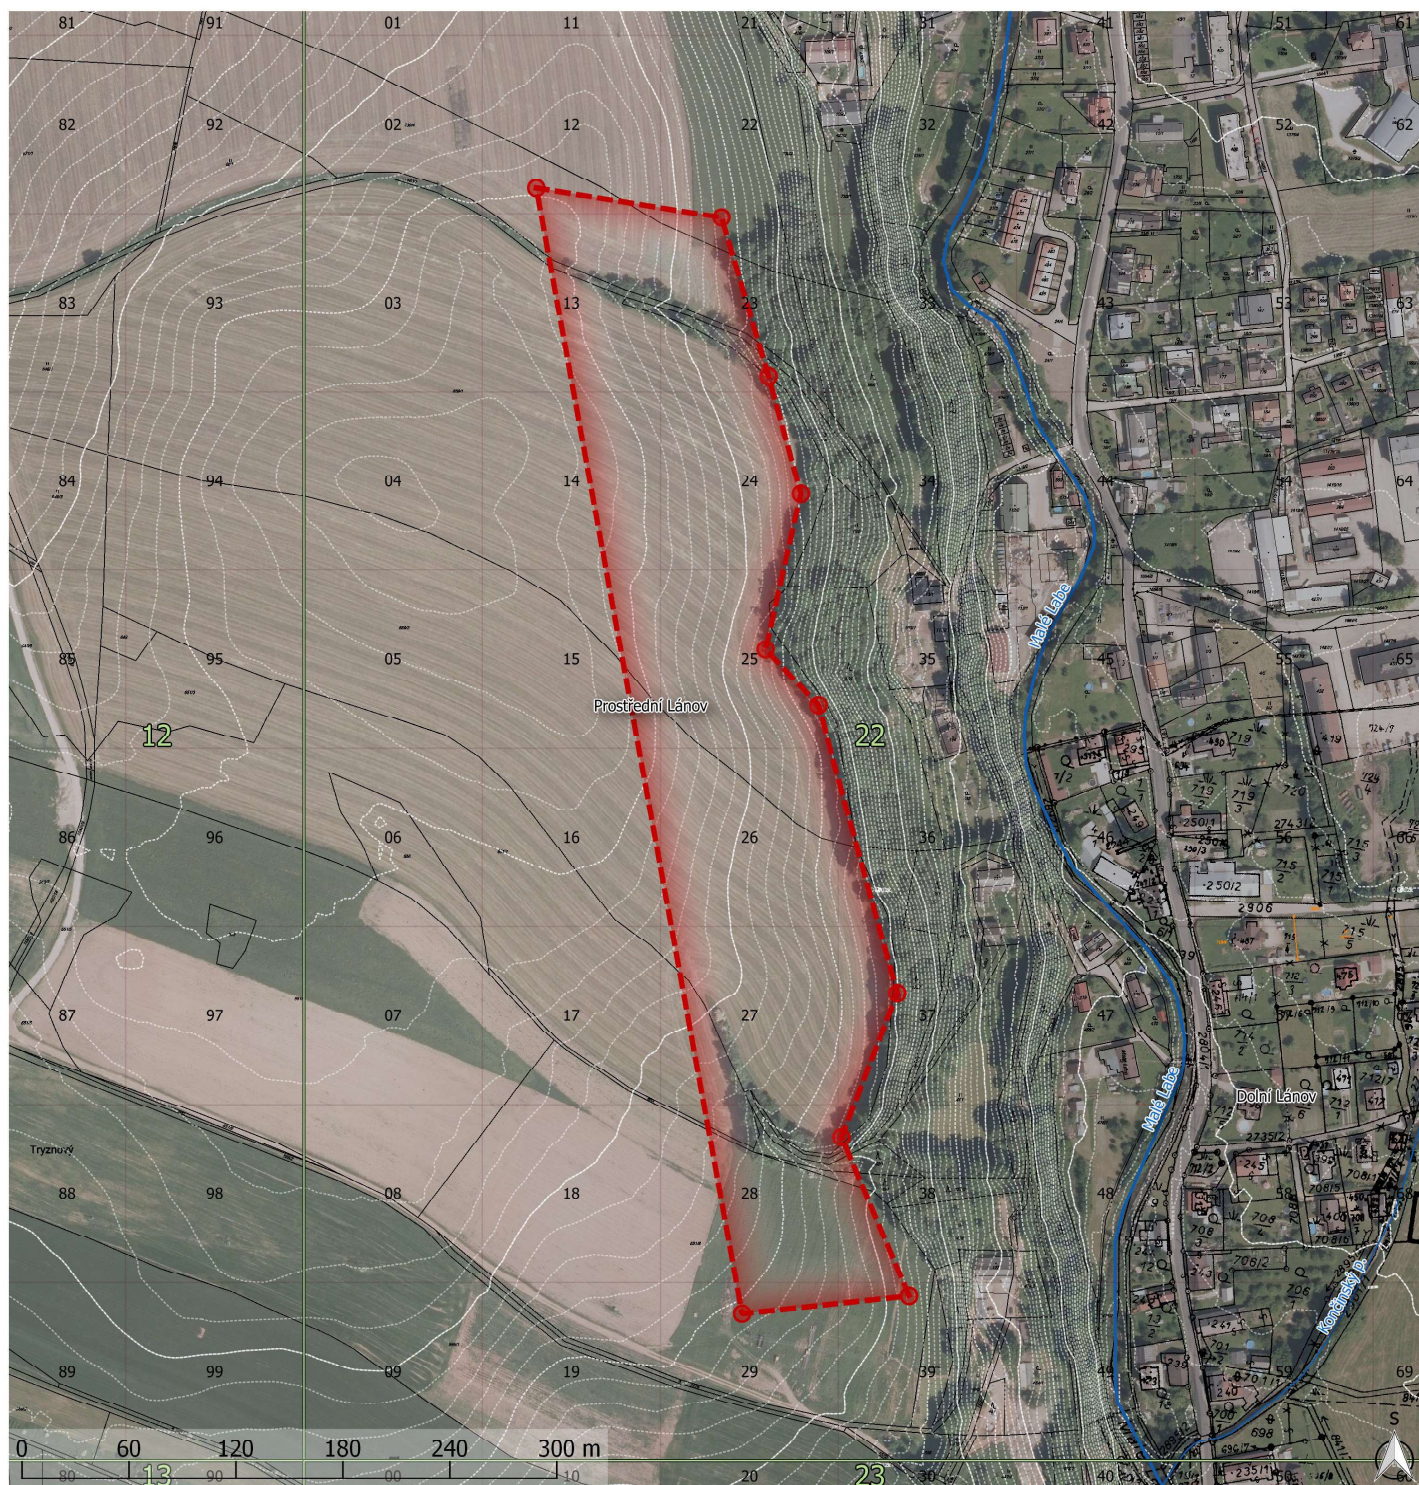
Číslo návrhu: 22-26

Typ: Koncentrovaný odtok

Popis situace: Splachy z polí vnikající do intravilánu

Stručný popis návrhu: Řešení problému je podrobně zpracováno v projektu, jehož objednatel je obec Lánov

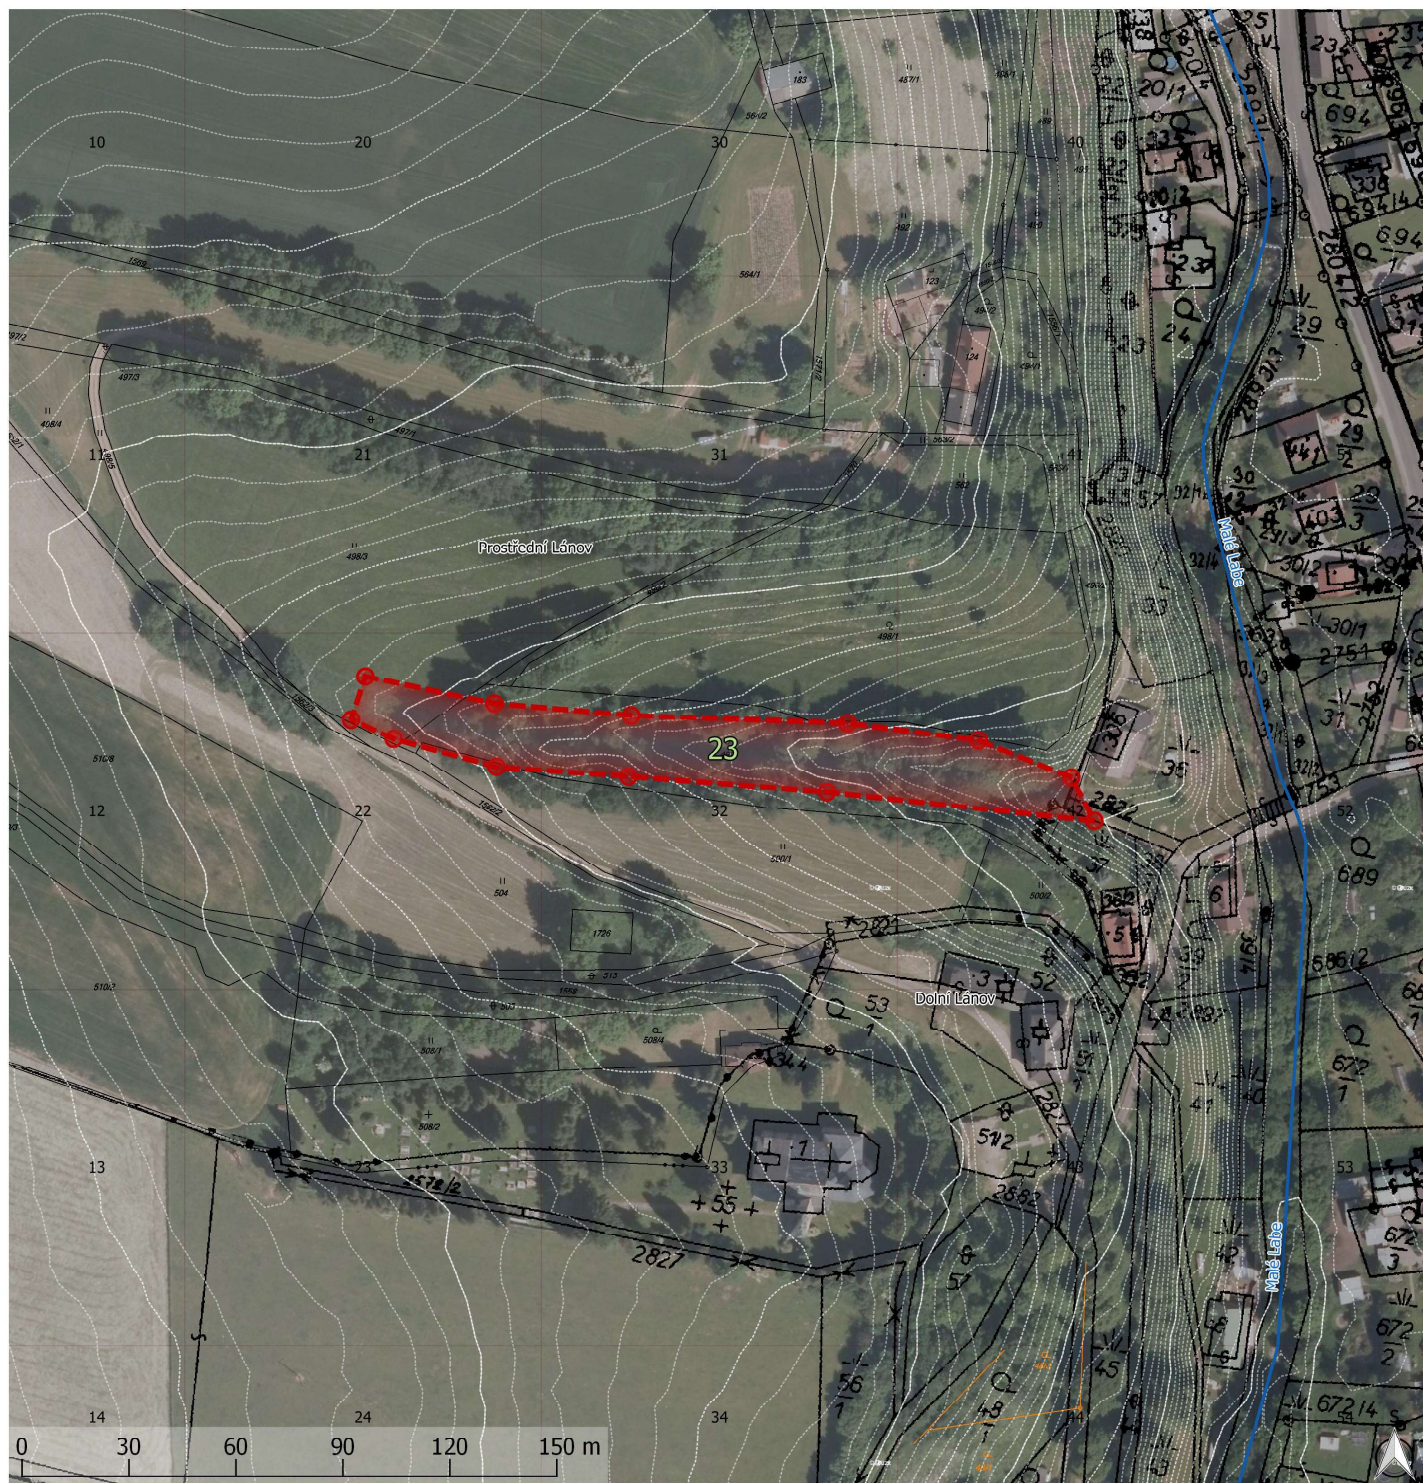
Číslo návrhu: 23-32

Typ: Eroze - vysoká priorita opatření

Popis situace: Strž s výrazným ČZE, aktivní svahová činnosť

Stručný popis návrhu: Stabilizace, např. dřevěnými přehrázkami vč. ČZE

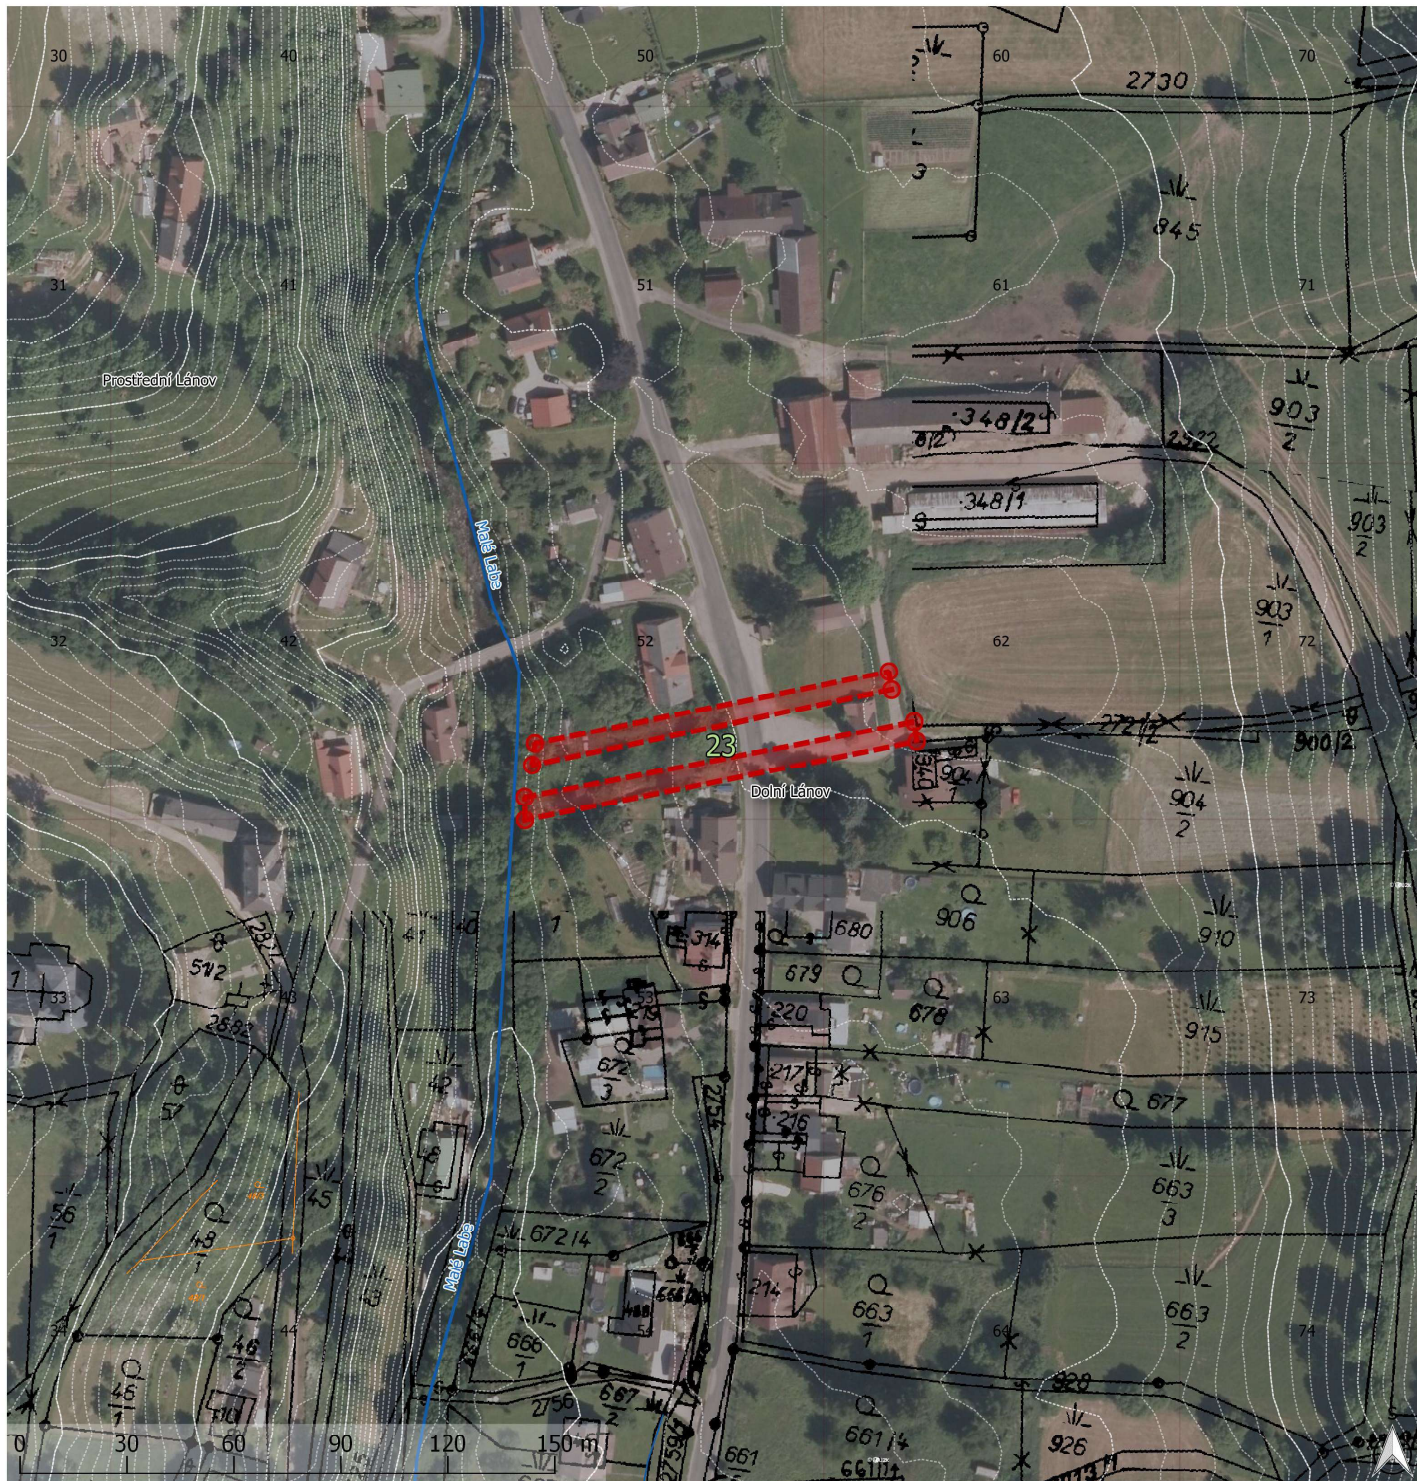
Číslo návrhu: 23-61

Typ: Koncentrovaný odtok

Popis situace: Nedostatečně kapacitní propustek

Stručný popis návrhu: Nutné zvětšení kapacity zatrubnění nebo vybudování nového příkopu/zatrubnění (v severní a jižní variantě)

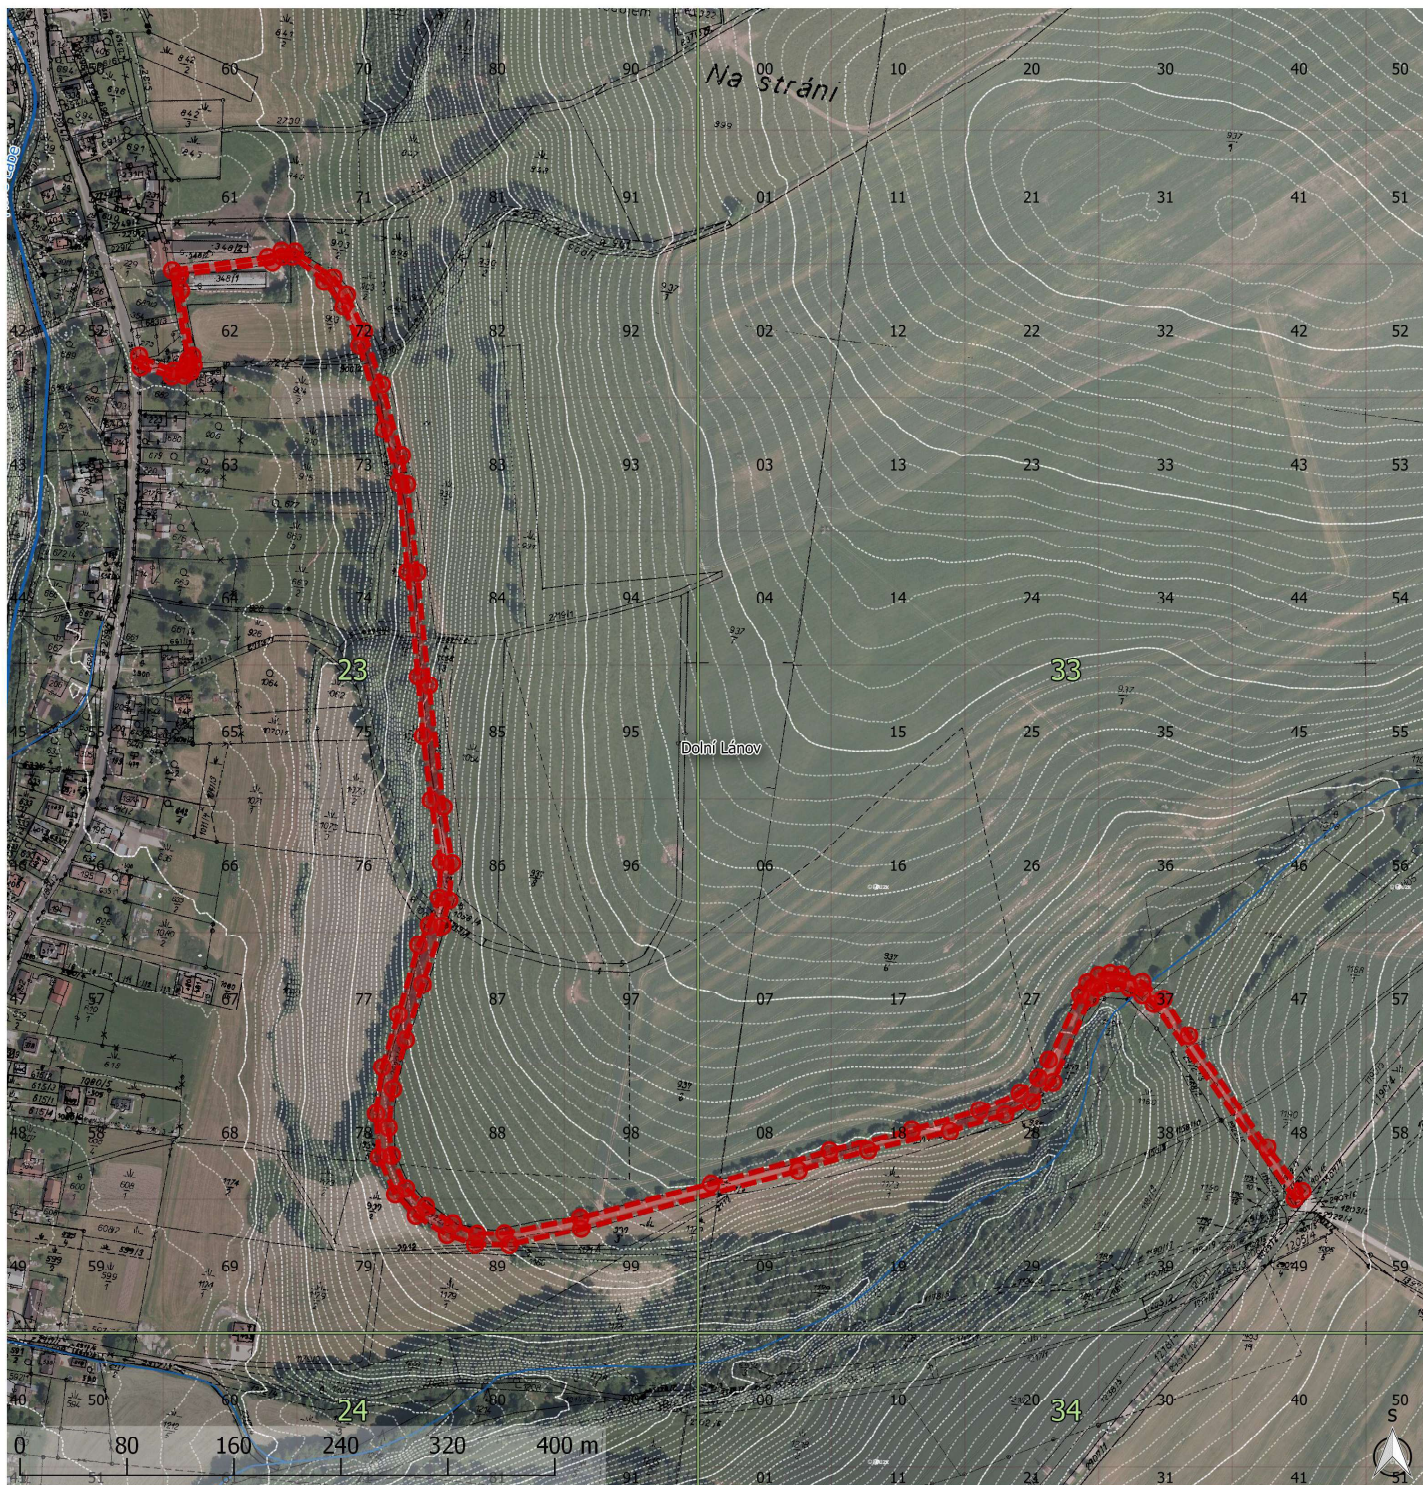
Číslo návrhu: 23-88

Typ: Cesta

Popis situace: Polní cesta ve špatném technickém stavu

Stručný popis návrhu: Rekonstrukce polní cesty

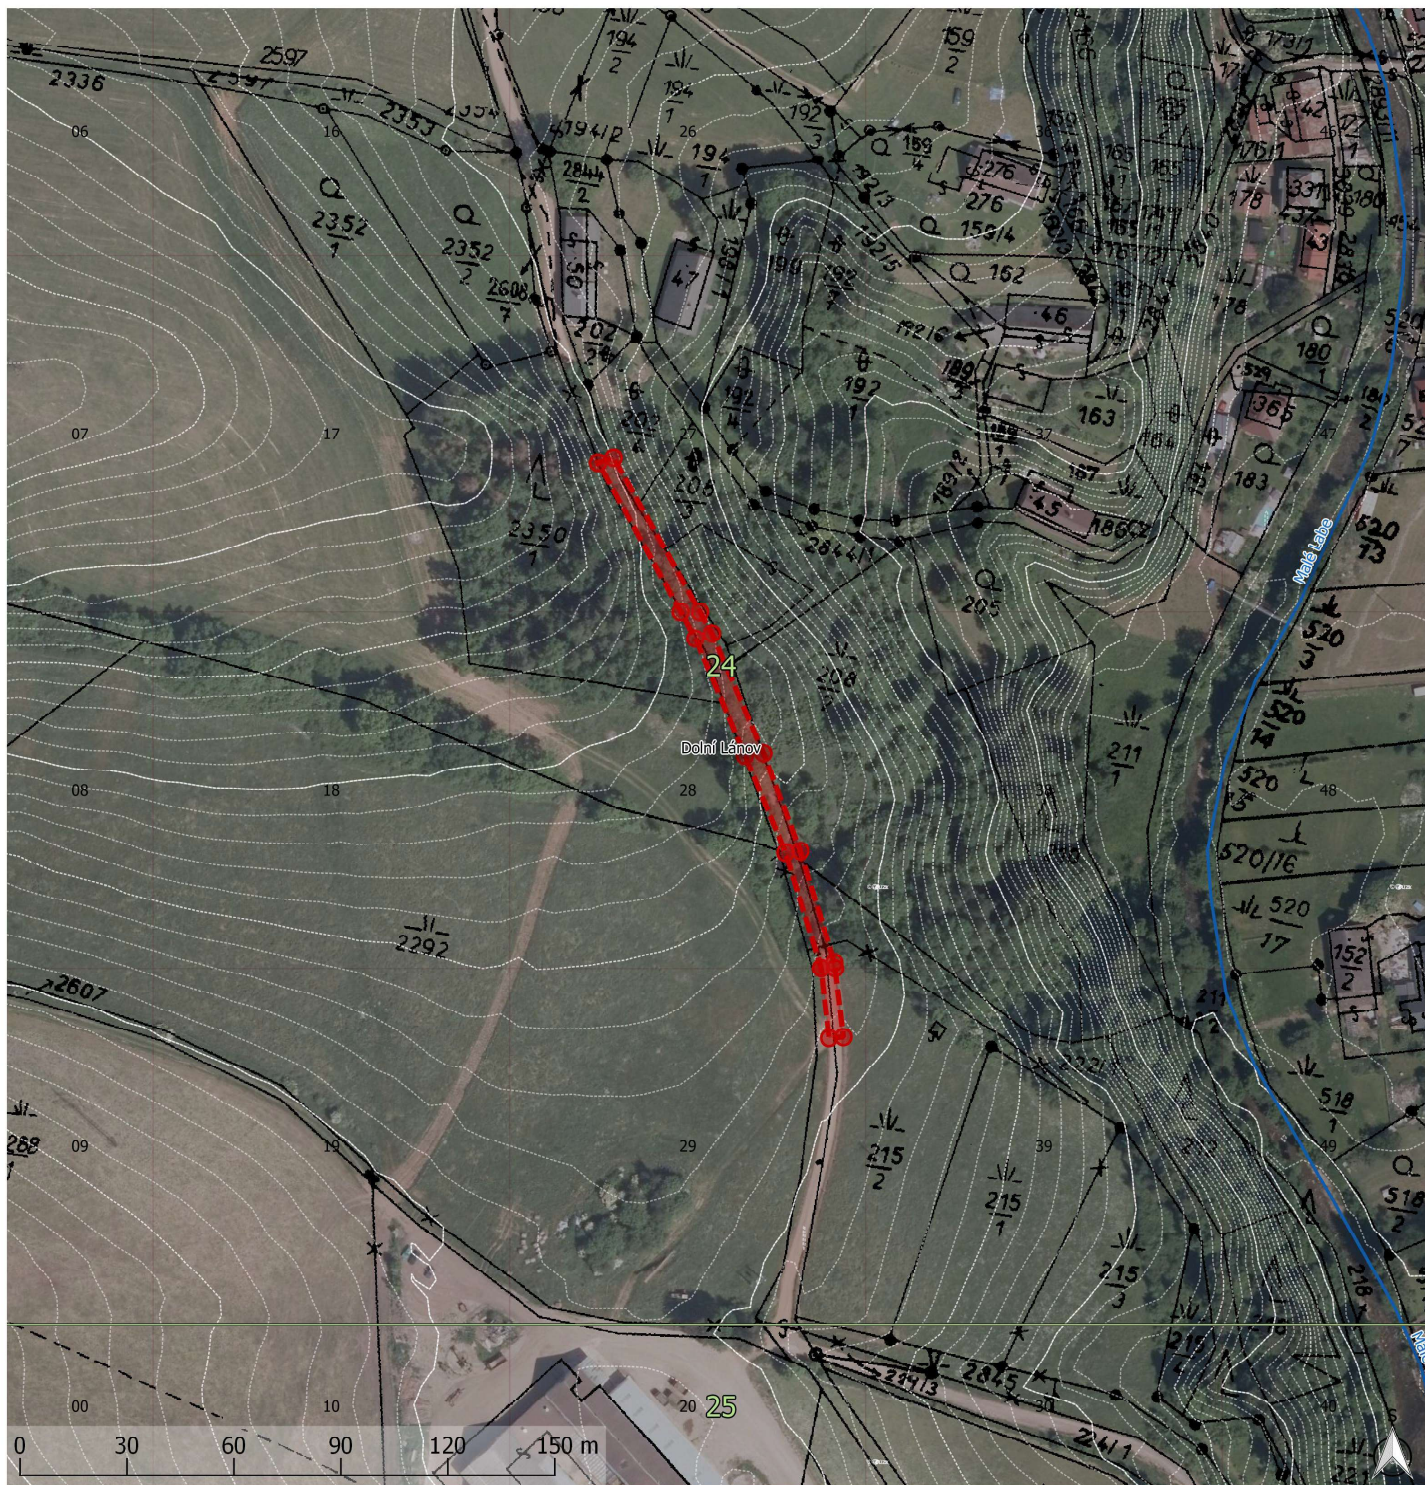
Číslo návrhu: 24-28

Typ: Cesta

Popis situace: Nezpevněná polní cesta, mírně zahloubená

Stručný popis návrhu: Vybavení cesty příčnými a podélnými odvodňovacími prvky
