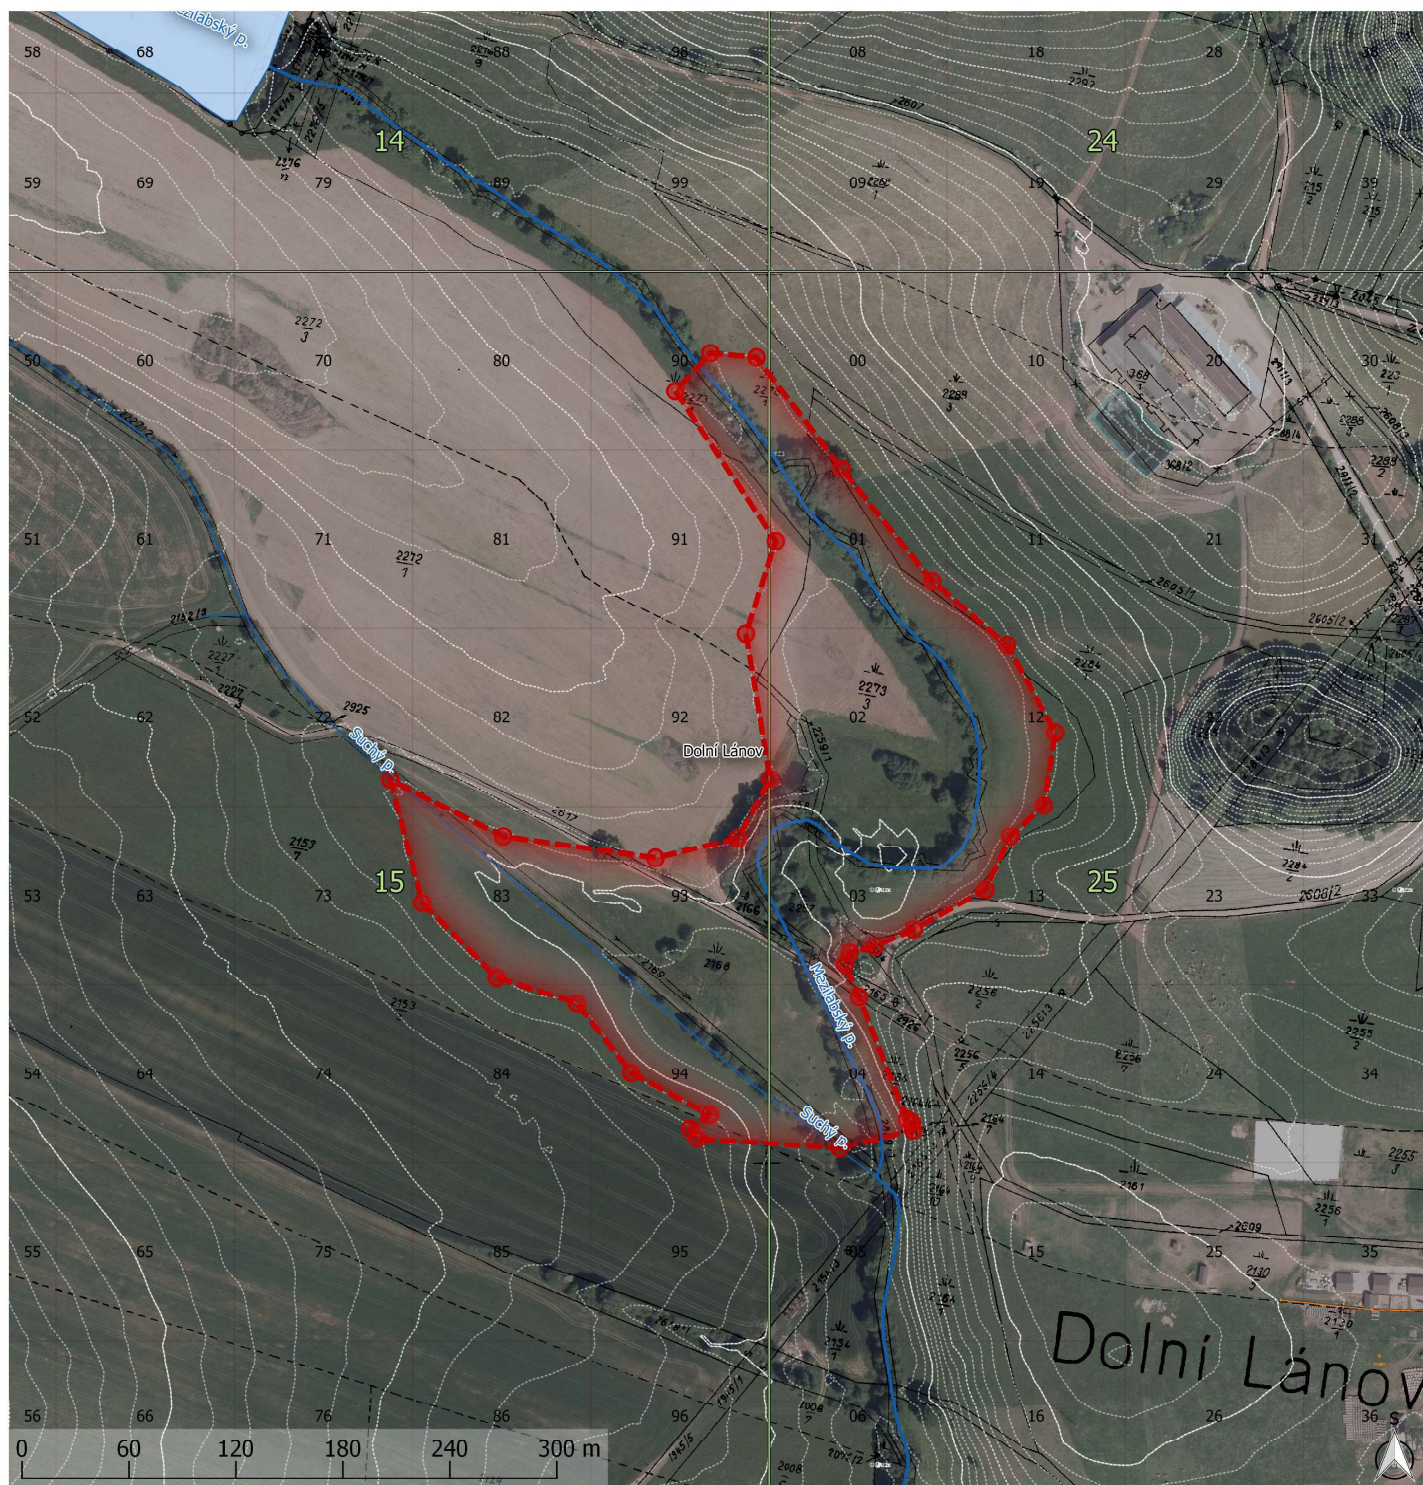
Číslo návrhu: 25-04

Typ: Vodní nádrž nebo vodní tok

Popis situace: Místo vhodné pro vybudování nádrže

Stručný popis návrhu: Místo vhodné pro vybudování nádrže

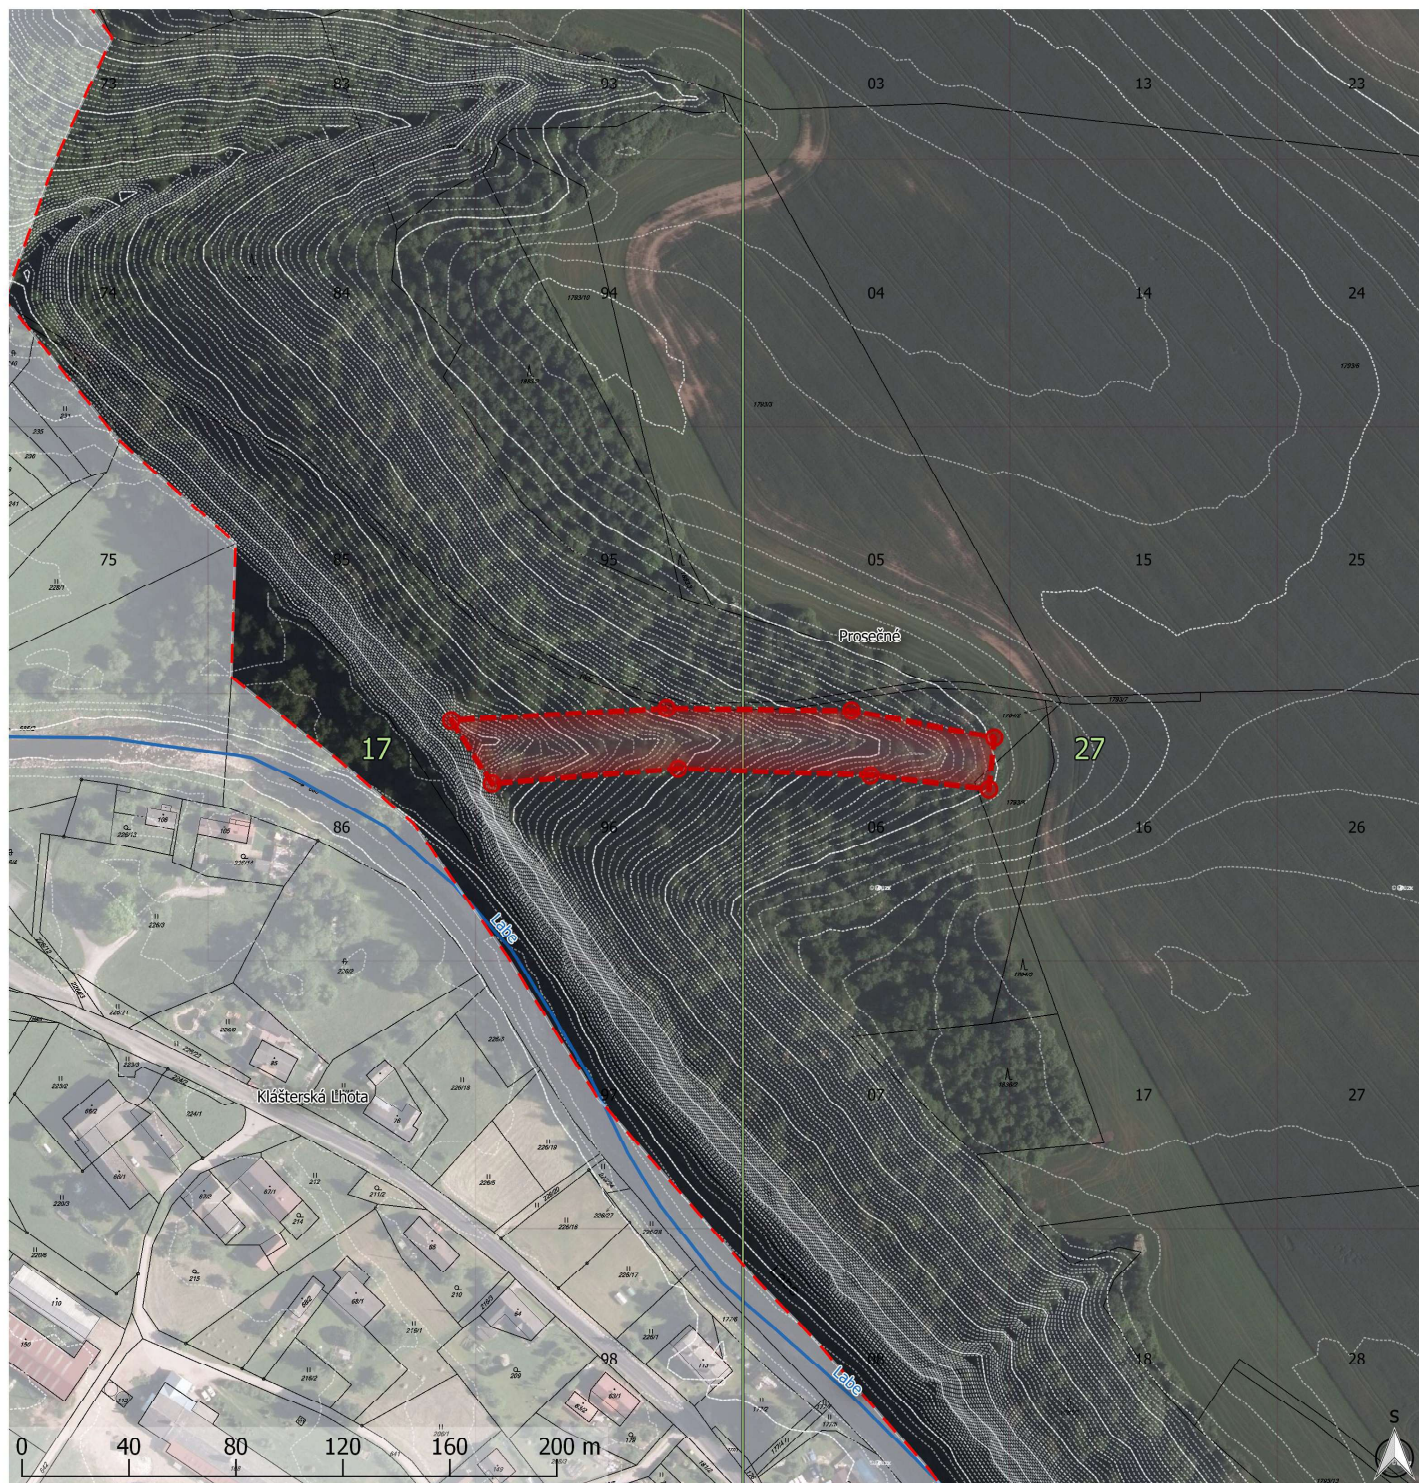
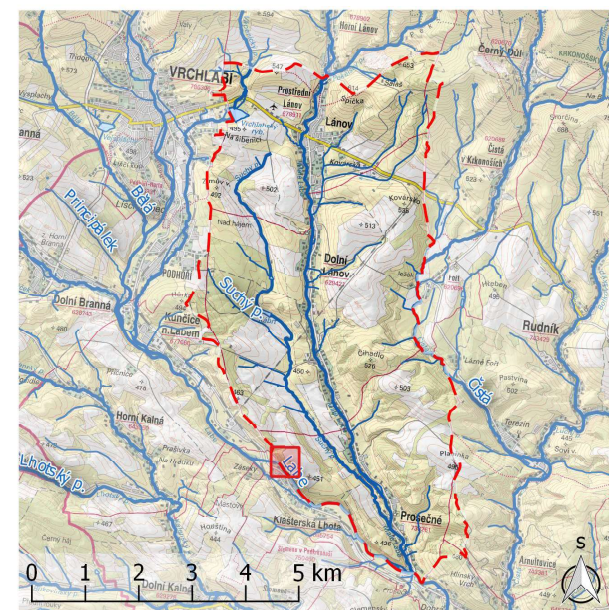
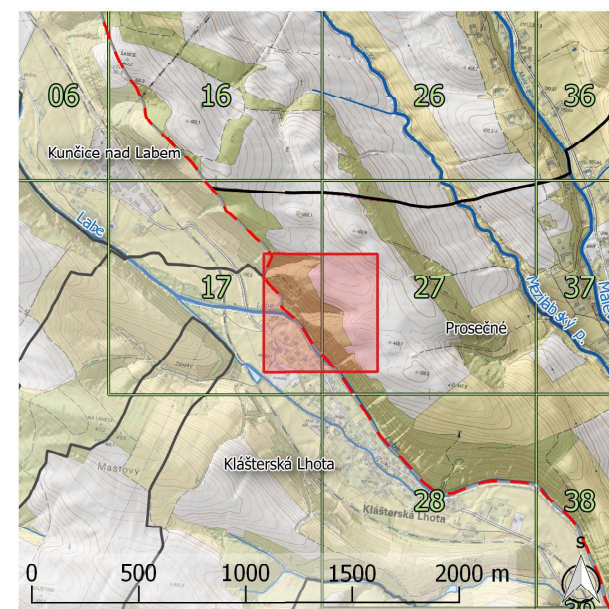
Číslo návrhu: 27-06

Typ: Eroze - vysoká priorita opatření

Popis situace: Strž s ČZE, v rámci desítek let dojde k její propagaci výše

Stručný popis návrhu: Prozatím dostačuje ochrana travnatým pásem, do budoucna vhodná stabilizace např. dřevěnými přehrázkami
