VYPRACOVAL: ING. VEJVÁLKOVÁ, DOC. VRÁNA, DOC. ZUNA		KV+MV AQUA s.r.o.	
KRAJ: KARLOVARSKÝ		Dominova 2463/15	
AKCE: STUDIE PROVEDITELNOSTI REVITALIZACE TOKŮ VÝZNAMNÝCH PRO PERLORODKU ŘIČNÍ – ROKYTNICE		158 00 Praha 5	
KATASTRÁLNÍ OZEMÍ: HRANICE a TROJMEZI		DATUM: 2.2016	
PRŮLOHA: PODÉLNÝ PROFIL KORYTEM REVITALIZOVANÉHO PŘÍTOKU ROKYTNICE		STUPEŇ: S	
MĚŘÍTKO: 1:500/100		Č. PŘÍLOHY: 22	
POČET A4: 8 A4		POČET A4: 8 A4

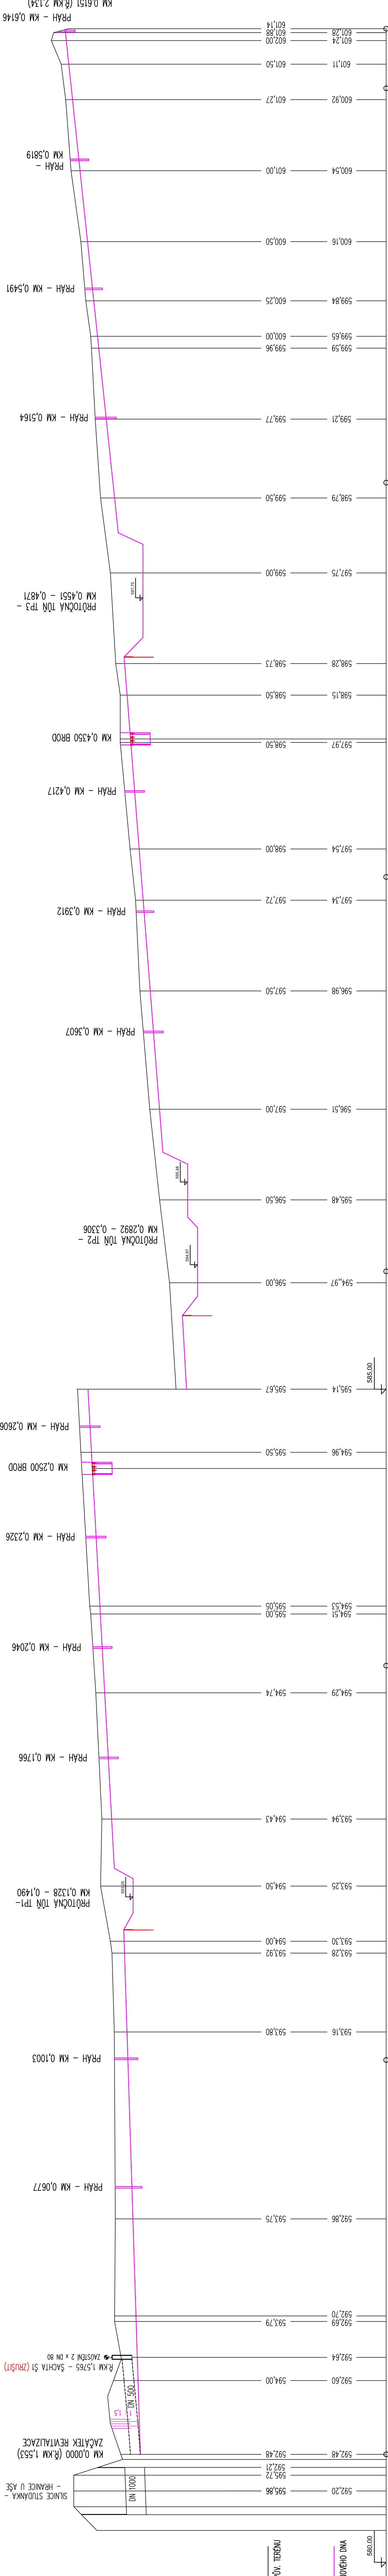
POMĚRY SKLONU

NAVRŽENÁ OPATŘENÍ

ODSTRANĚNÍ ZATRUBNĚNÍ

REVITALIZOVANÉ KORYTO BEZ OPEVNĚNÍ

PRŮTOČNÁ TŮŇ TP1

PRŮTOČNÁ TŮŇ TP3

2,11 ‰ – 127,8 m

1,57 ‰ – 125,6 m

1,10 ‰ – 140,2 m

0,63 ‰ – 133,0 m
