NDCOn s.r.o. Zlatnická 10/1582, 110 00 Praha 1, Česká republika, tel.: +420 251 019 231, IČ: 64939511, DIČ: CZ64939511			
Vypracoval: Ing. Jan Gallia	Vedoucí projektu: Ing. Jan Gallia	Autorizace: Paré: Podpis:	
Kreslil: Ing. Kateřina Sandorová	Odpovědný projektant: Ing. Pavel Ibl		
Investor: ČR - Státní pozemkový úřad, Pobočka Tachov T.G. Masaryka 1326, 347 01 Tachov			
Stavba: Horní Jadruž - polní cesta C 2		Formát: A4	Datum: 4/2018
Část: C.2. Stavební část SO 102		Stupeň: DSP/DPS	Č. zakázky: 643/18
Obsah: Vzorový příčný řez		Měřítko: 1:50	Č. přílohy: C.2.3.

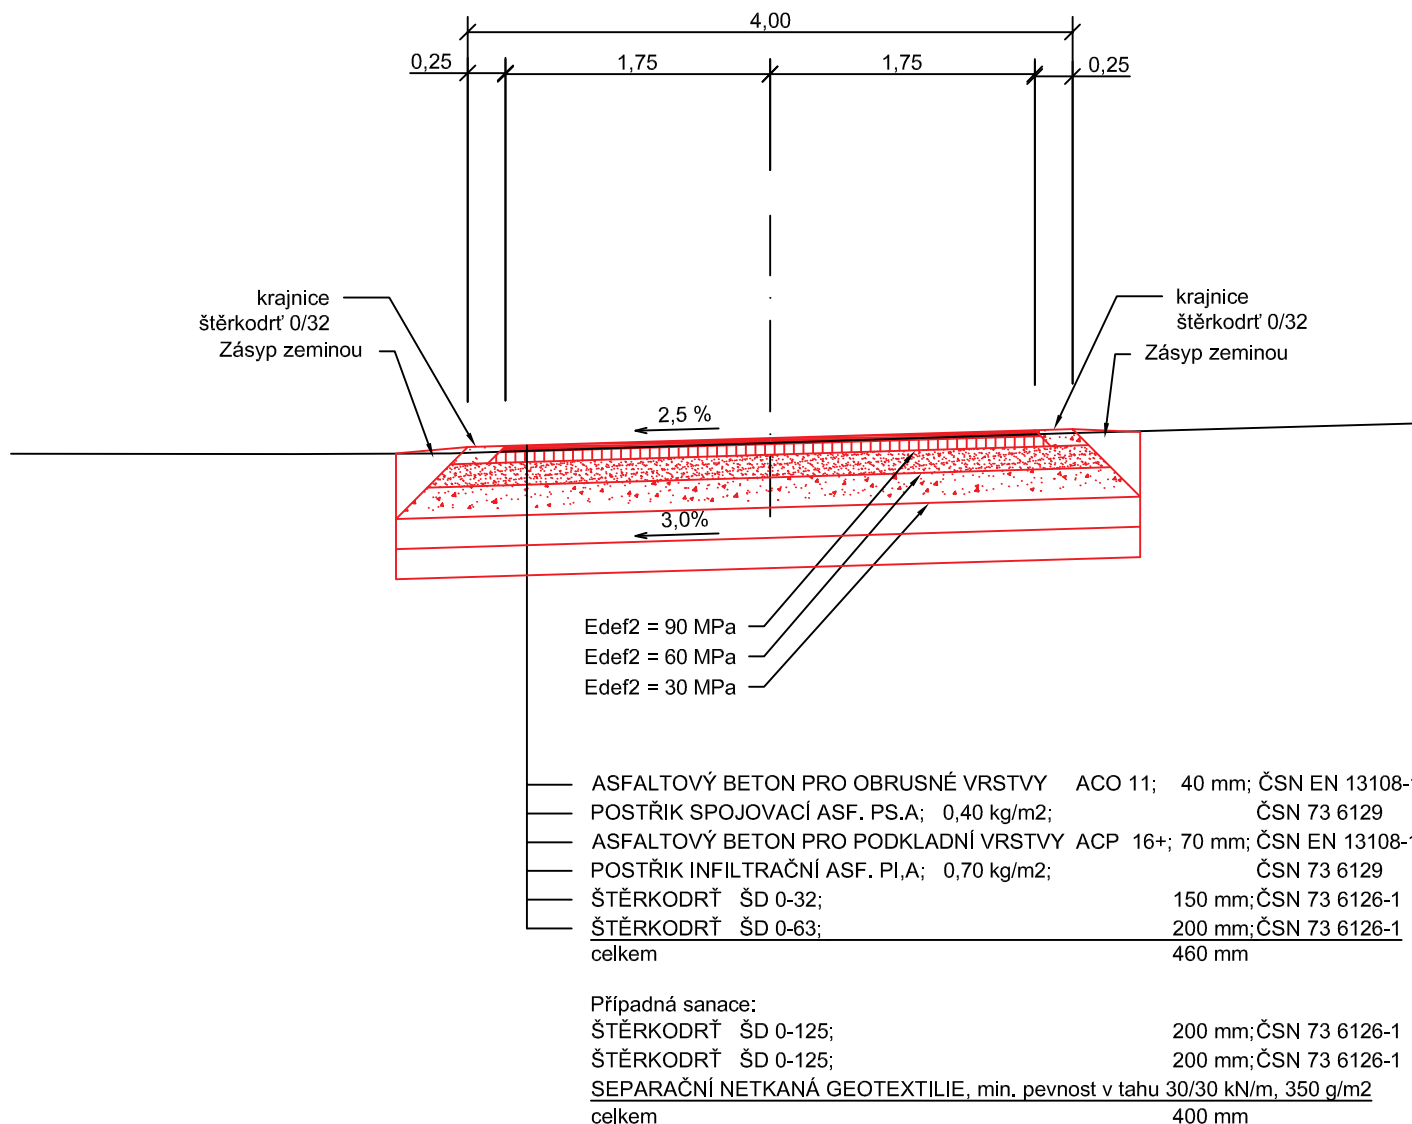
Na základě provedeného inženýrsko-geologického průzkumu se ve většině trasy předpokládá dostatečně únosné podloží. V úseku km 0,225 (začátek objektu) až km 0,300 je předpoklad nedostatečně únosného podloží. V tomto úseku je počítáno s výměnou materiálu podloží v tl. 0,4 m za štěrkodrt' frakce 0-125. Pro možný výskyt lokálních poruch podloží je počítáno s výměnou materiálu podloží na 20 % plochy pláňe ve stejné skladbě.
