# Mapa ohroženosti větrnou erozí - stávající stav

Zodpovědný projektant :     Ing. Michal Pochop			
Projektant :                     Ing. Josef Kučera			
Investor :                     Česká republika - Státní pozemkový úřad Krajský pozemkový úřad pro Jihomoravský kraj Pobočka Hodonín			
Název akce :     Studie větrné eroze v k.ú. Vacenovice u Kyjova		Datum: 11/2013	
Obsah :     Mapa ohroženosti větrnou erozí - stávající stav		Číslo přílohy : 11	Měřítko: 1:10 000

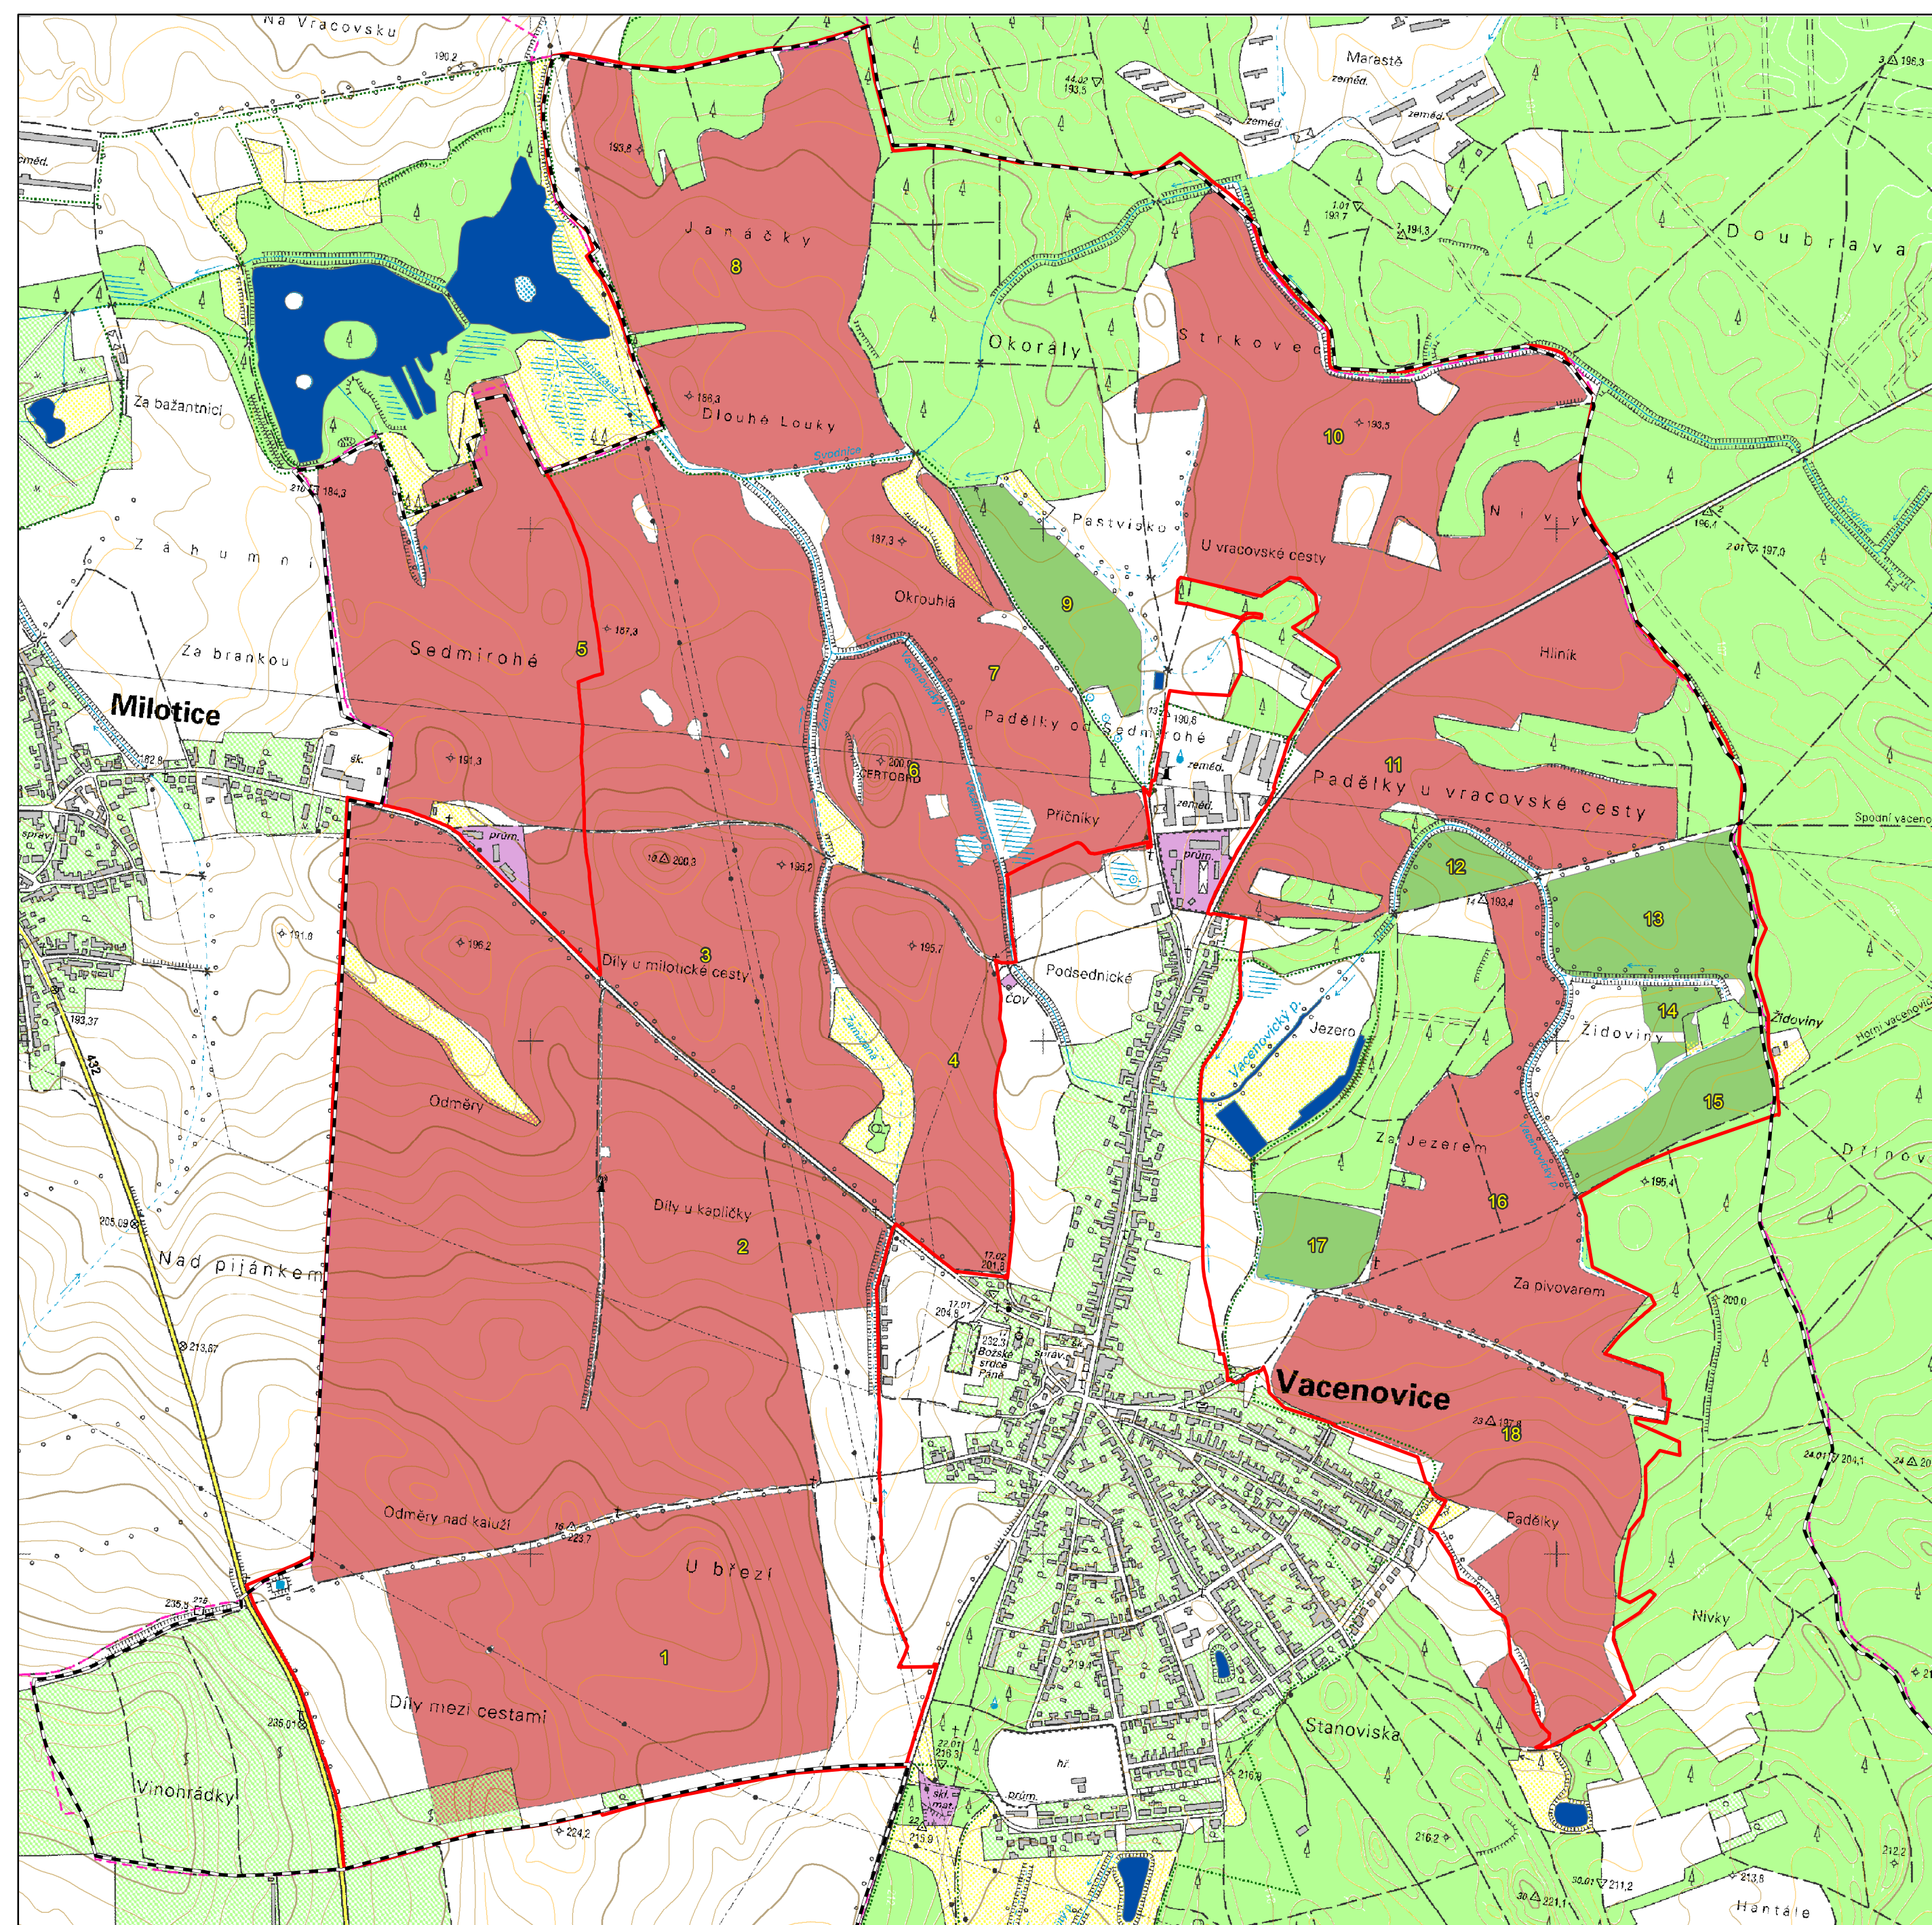
- k.ú. Vacenovice u Kyjova
- obvod studie
- vodní plocha
- vrstevnice
- Erozní ohroženost větrnou erozí**
- ohrožený
- neohrožený
