MAPA EROZNÍHO OHROŽENÍ
- NAVRŽENÝ STAV
R=40

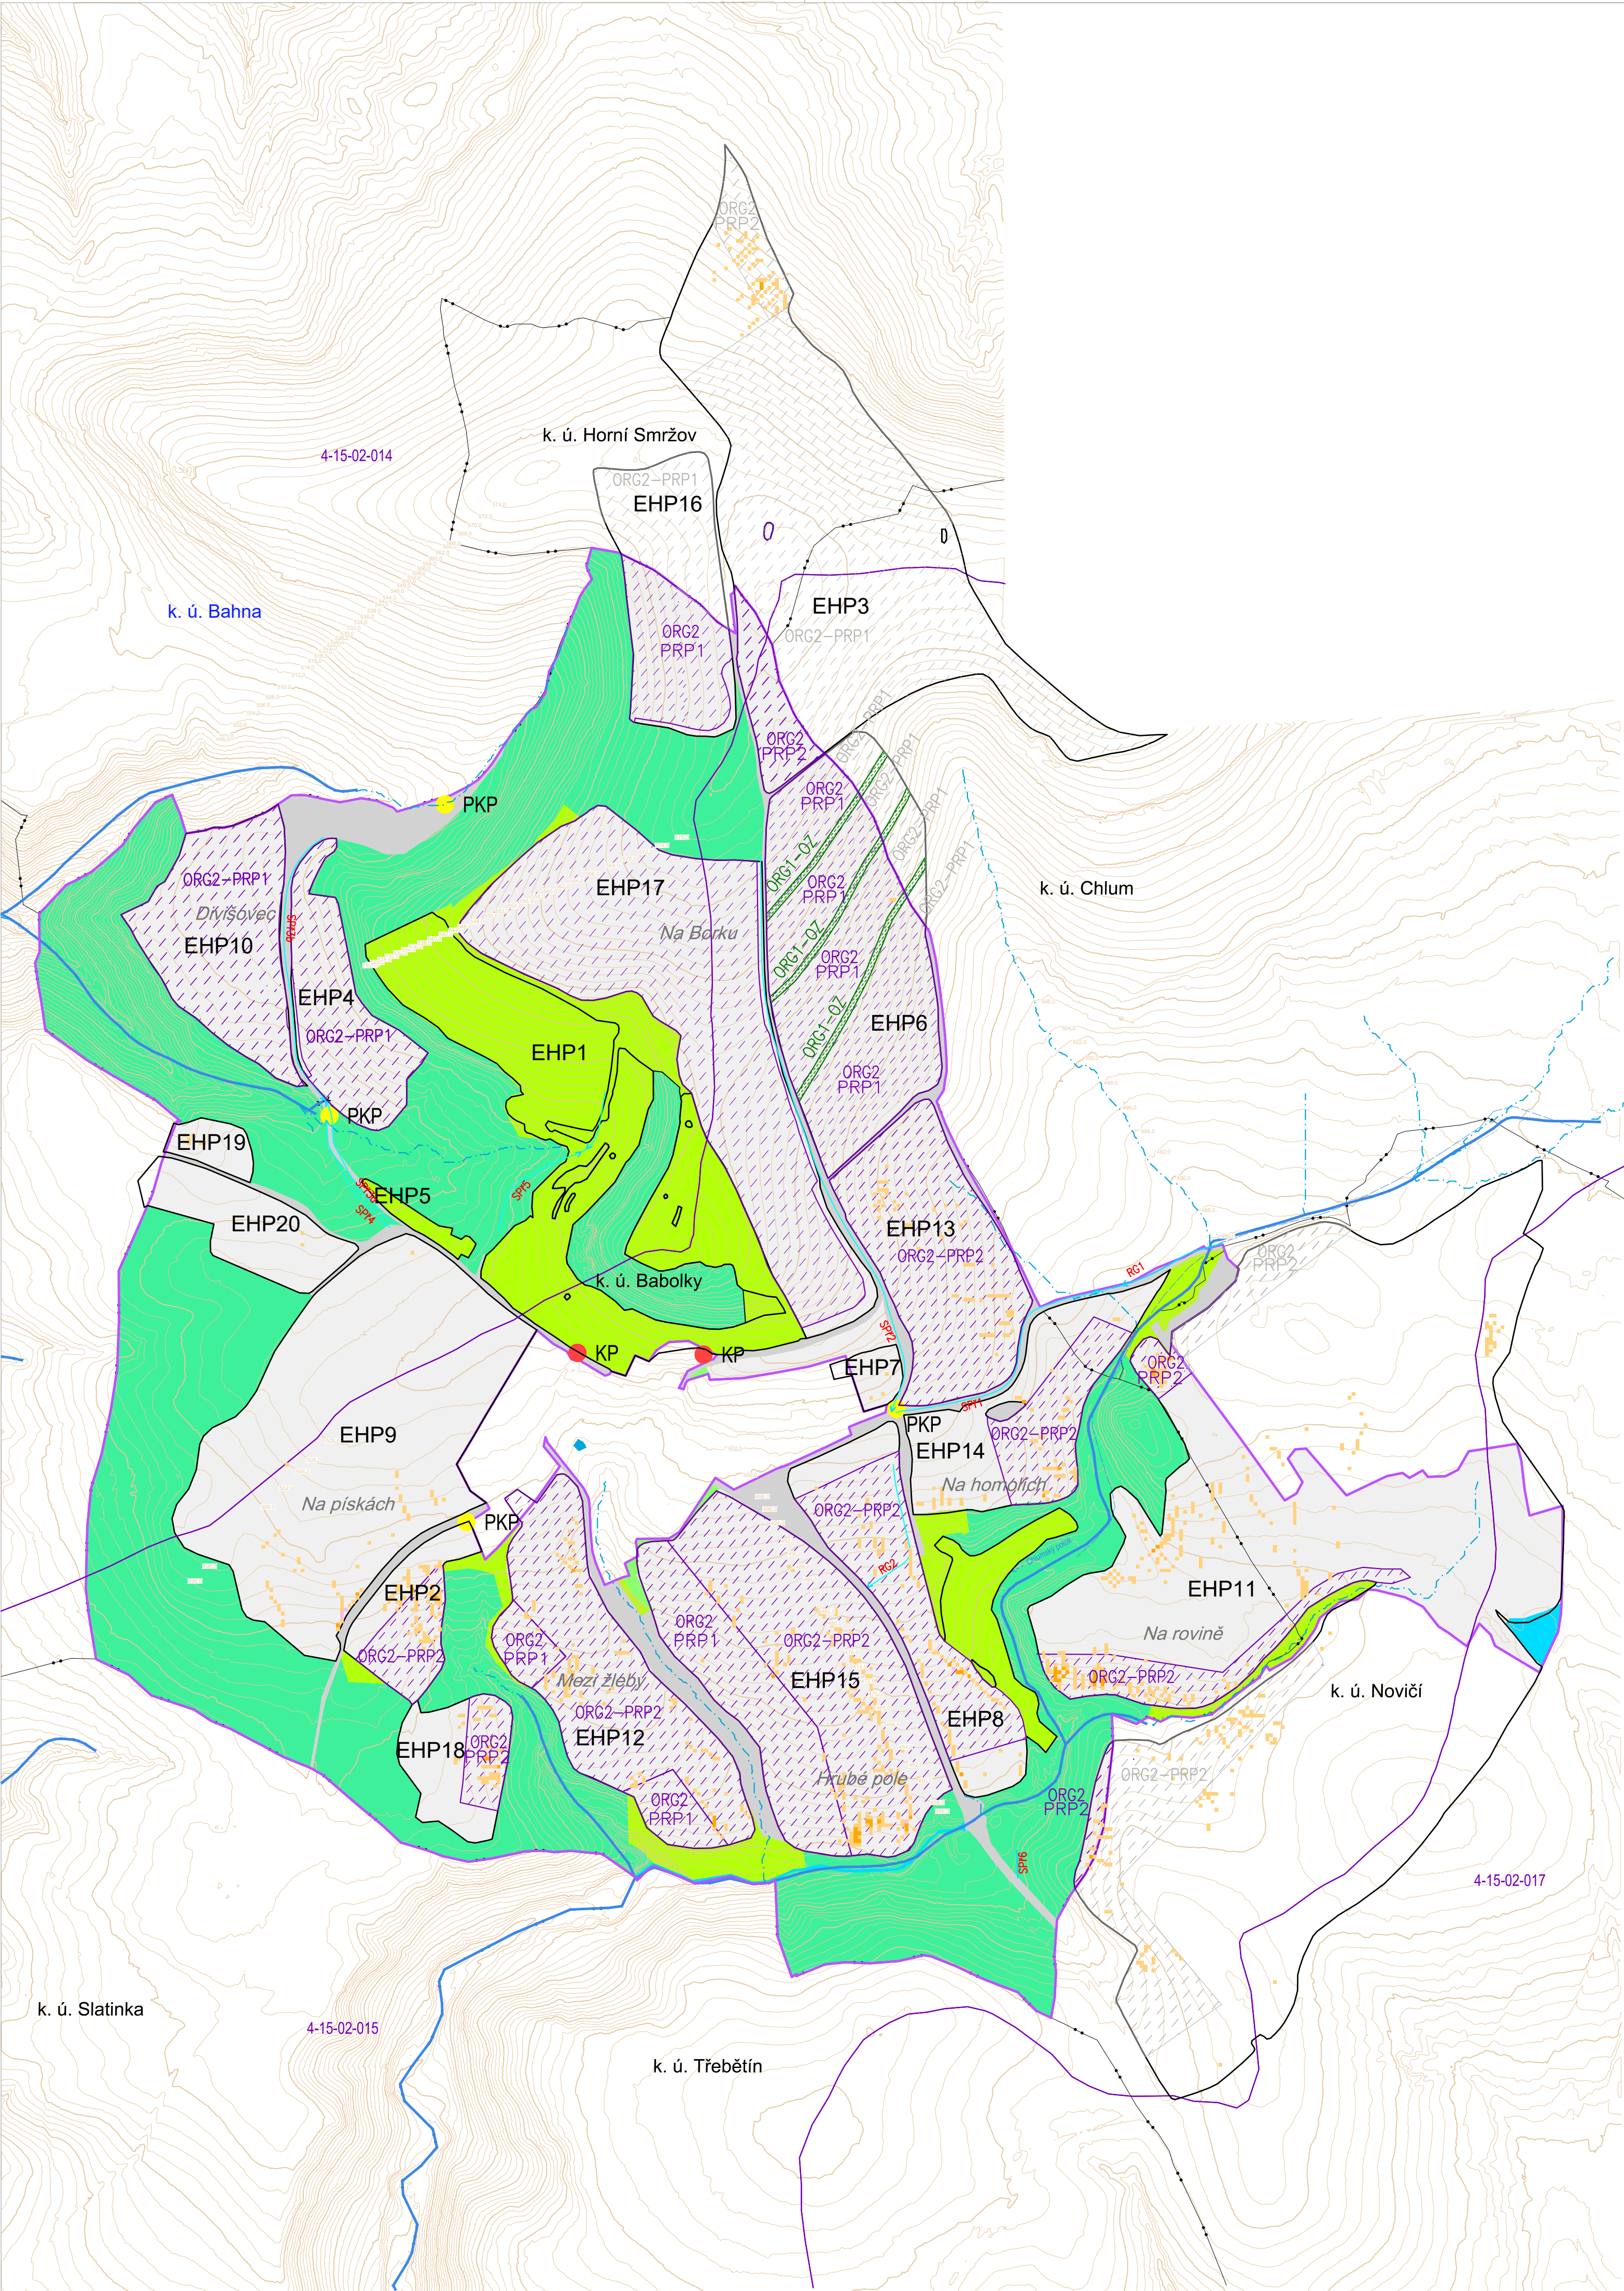
ztráta orné půdy v [t.ha⁻¹.rok⁻¹]

- 0 - 4
- 4 - 8
- 8 - 12
- 12 - 16
- 16 - 20
- nad 20
