SITUACE M 1:200

Projektant Ing. JARMILA NAJMANOVÁ		GEOCENTRUM spol. s r.o. zeměměřická a projekční kancelář, Olomouc
Kreslil Ing. JARMILA NAJMANOVÁ		
Kontroloval Ing. MARTA HALÁMKOVÁ		
Kraj: Zlínský	Obec: Tučín (520047)	K.ú.: Tučín (771244)
Objednatel ČR - STÁTNÍ POZEMKOVÝ ÚŘAD Krajský pozemkový úřad pro Olomoucký kraj Pobočka Přerov		
Akce: Realizace polních cest C2, C3 a C21 s IP k.ú. Tučín		
Název přílohy: SO 01 - POLNÍ CESTA C21 ZATRUBNĚNÍ CESTNÍHO PŘÍKOPU		Čís. soupravy: Čís. přílohy: C1.2.6

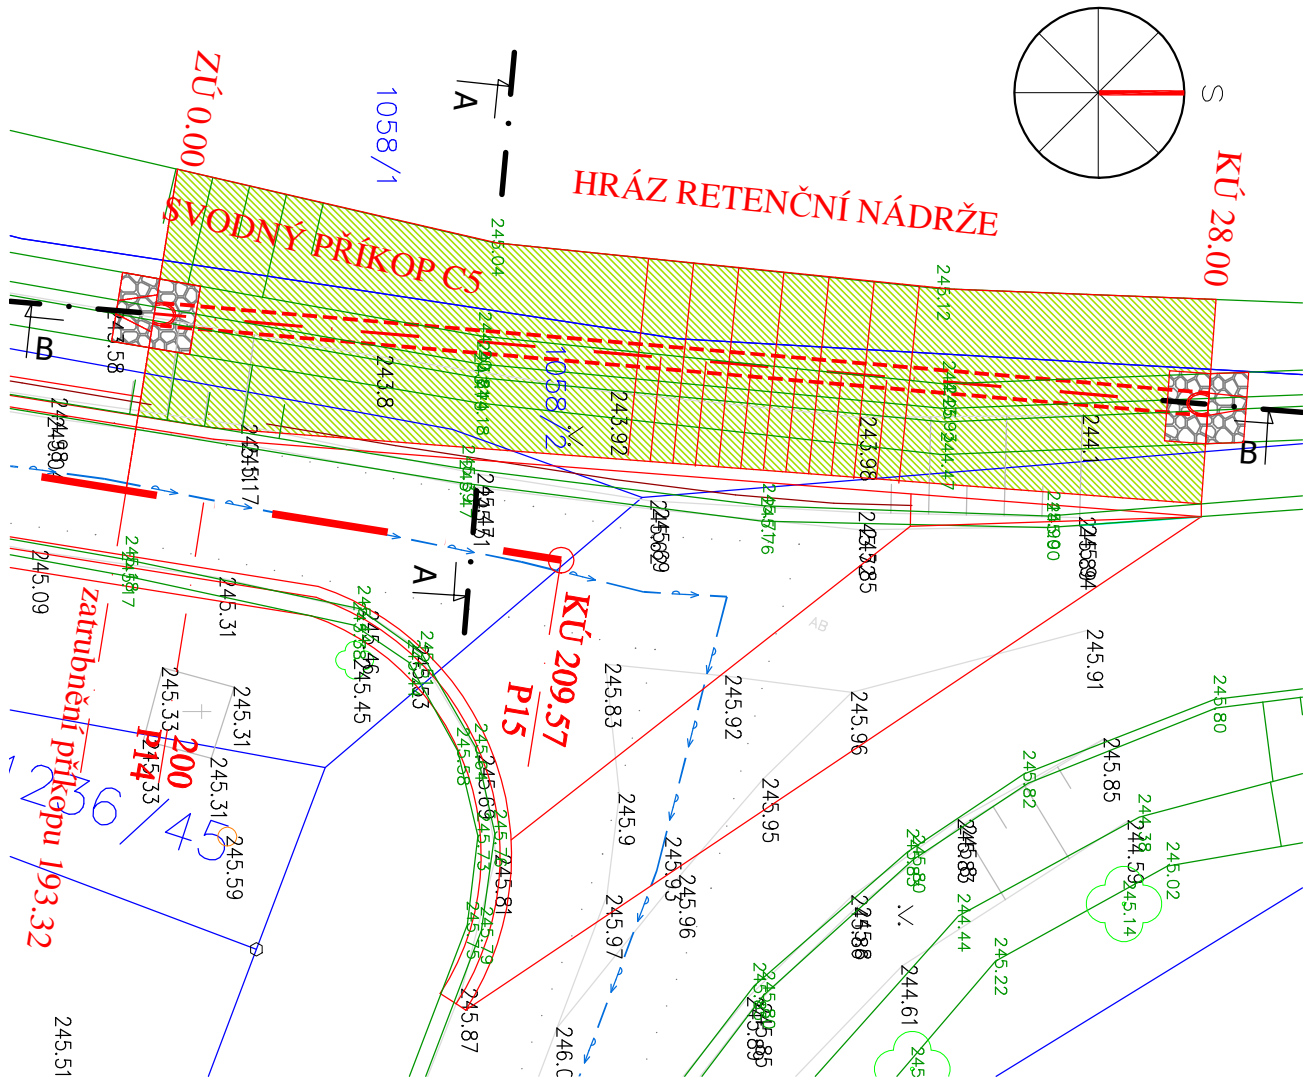
245.04 zaměření skutečného stavu z stávky polní cesty C5

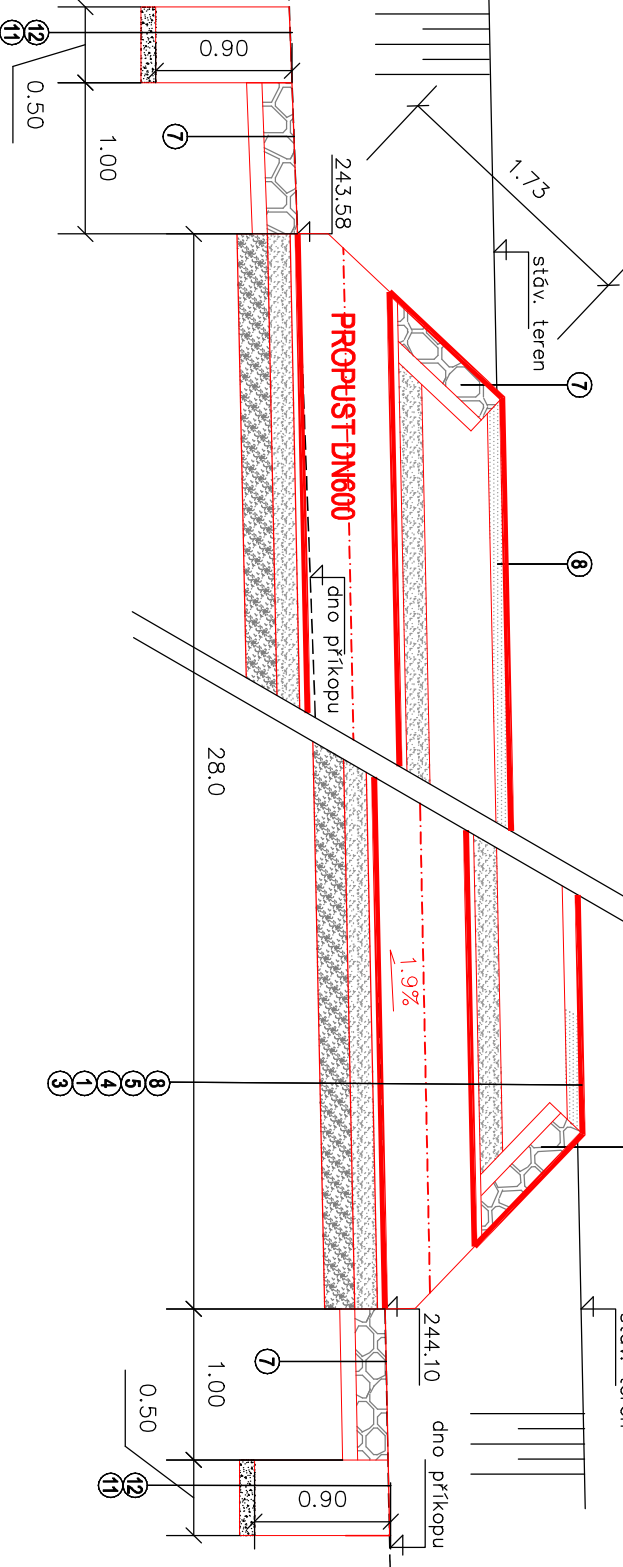
ŘEZ B-B M 1:50

- PE trubka DN600 SN8 s vnitřní hladkou a vnější spirálovitě rýhovanou stěnou, určená pro silniční propustky
- hutěné pískové lože, frakce 0-22mm, tl. 150mm
- ŠP podšyp tl. 200mm
- hutěný odsyp, frakce 0-22mm
- hutěný zárys zeminou, dle vhodnosti zeminou z výkopku
- dlažba z lomového kamene tl. 200 mm se zajištěním spár maltou
- odstranění stávající dlažby do betonu tl. 300mm
- odstranění stávající dlažby do betonu tl. 300mm
- sejmání omítky tl. 150mm
- pískové lože, frakce 0-22mm, tl. 100mm
- zajišťovací prah dlažby z lomového kamene (vyzdělán z lomového kamene na maltu cementovou)
