Investor : Státní pozemkový úřad, Pobočka Česká Lípa Dubická 2362/56, 470 01 Česká Lípa	Autorizace :

Stavba : Rekonstrukce polní cesty VPC C6 v k.ú. Holany	Formát : 4A4 Datum : 12/2018
Část : C. Stavební část	Stupeň: DSP/DPS Číslo zakázky : 678/18
Obsah : Vzorové příčné řezu	Měřítko : 1:50 Číslo přílohy : C.3.

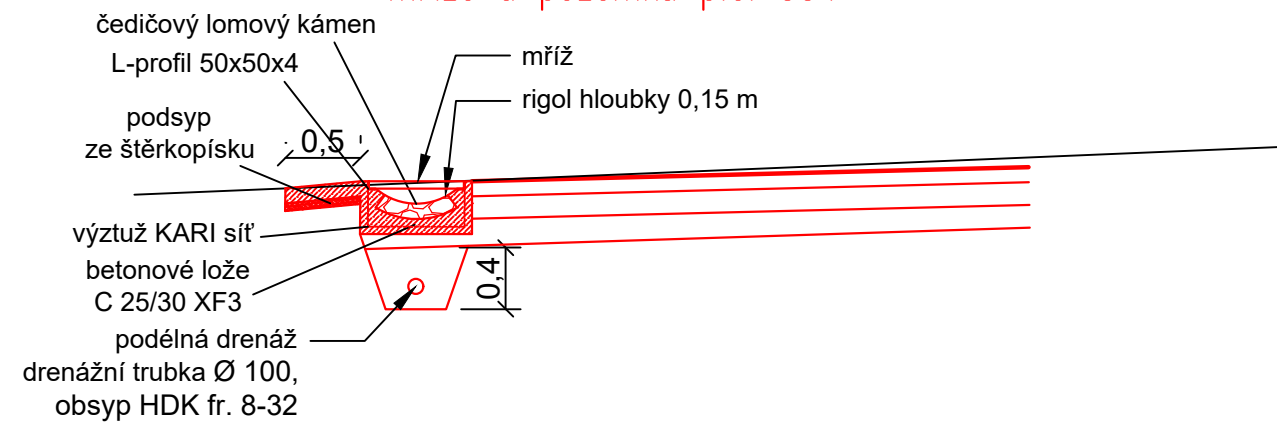
VZOROVÝ PŘÍČNÝ ŘEZ v místě uložení
mříže u pozemku p.č. 554

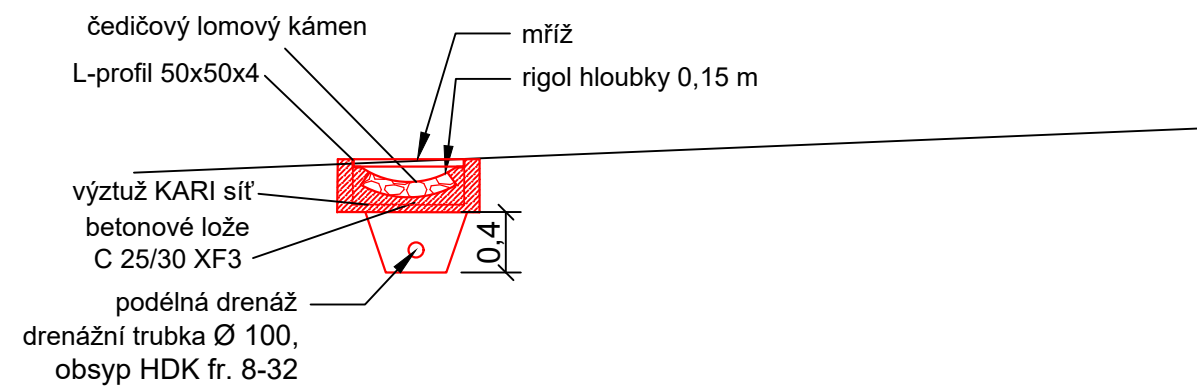
VZOROVÝ PŘÍČNÝ ŘEZ v místě uložení
mříže u zadního vstupu do kostela
