**Technické posouzení škod po přívalových deštích na stavbě  
Polní cesty a PEO v k.ú. Kvítkovice u Otrokovic  
(TP)**

**R E K A P I T U L A C E** částečná  
(podrobný výkaz výměr v příloze F.)

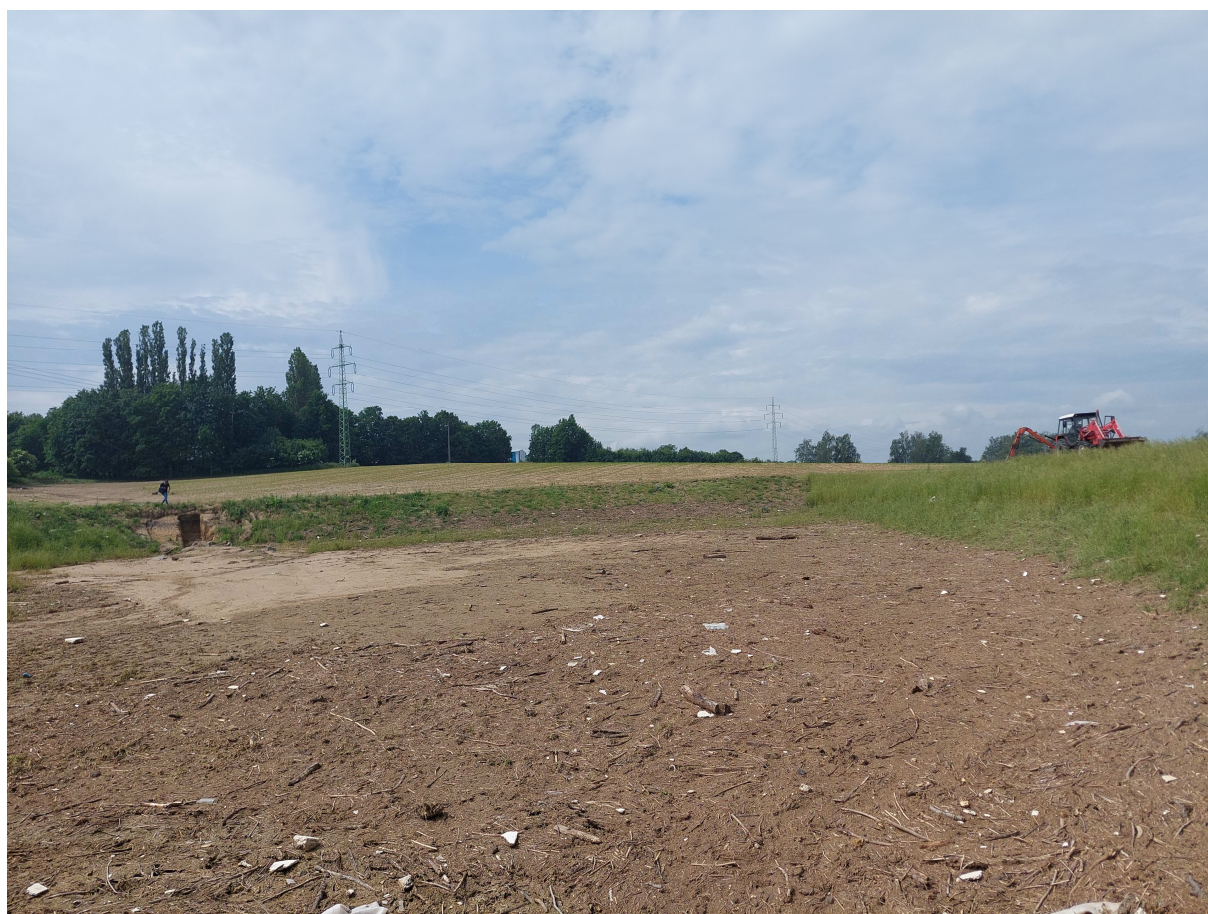
**SO 08 Záchytná nádrž ZN1**

**Zdrž**

Odstranění nánosů	1.356 m <sup>3</sup>
Úprava dna zdrže	2.148 m <sup>2</sup>
Svahování výkopu	116 m <sup>2</sup>
Osetí	2.264 m <sup>2</sup>

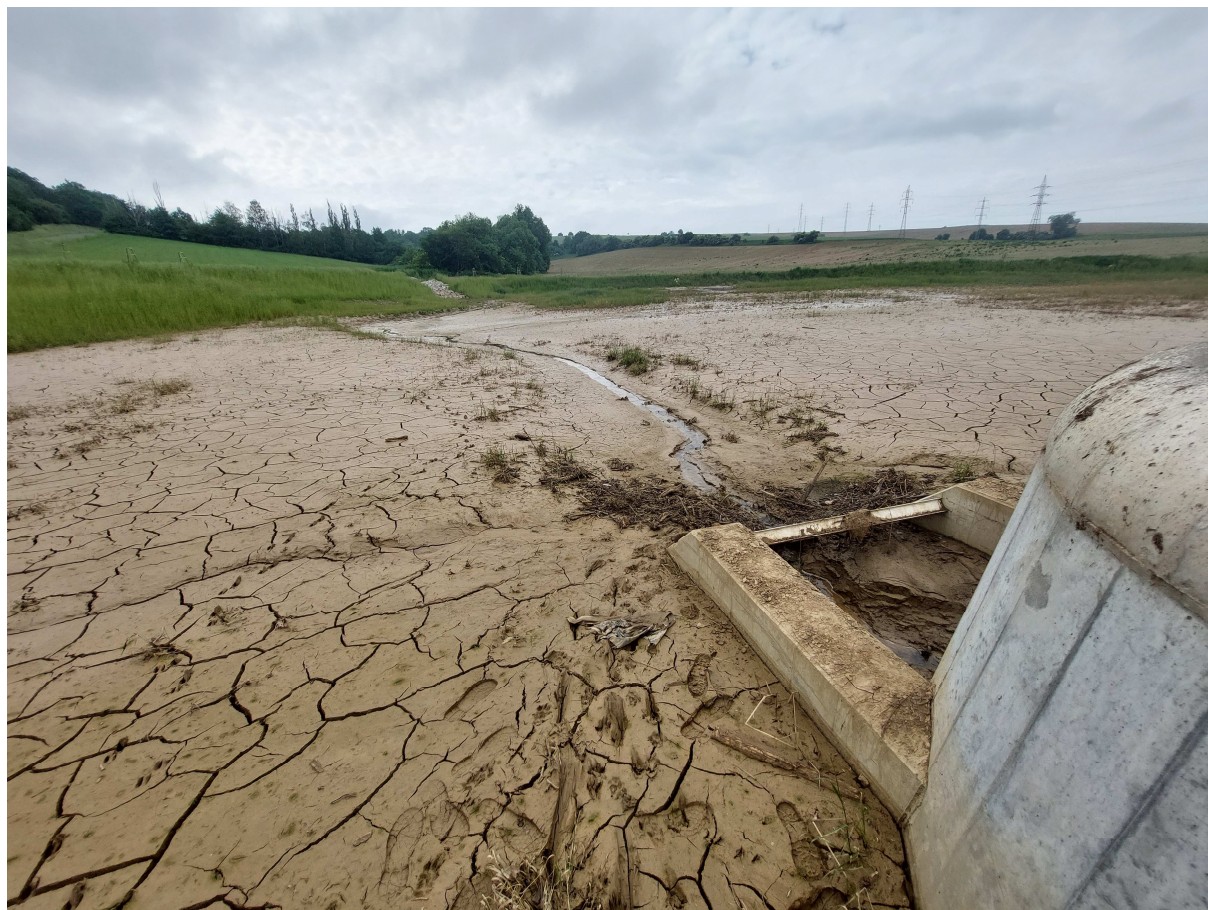
## SO 09 Záchytná nádrž ZN2

### Zdrž

Odstranění nánosů	2.106 m <sup>3</sup>
Úprava dna zdrže	6.209 m <sup>2</sup>
Svahování výkopu	356 m <sup>2</sup>
Osetí	6.565 m <sup>2</sup>

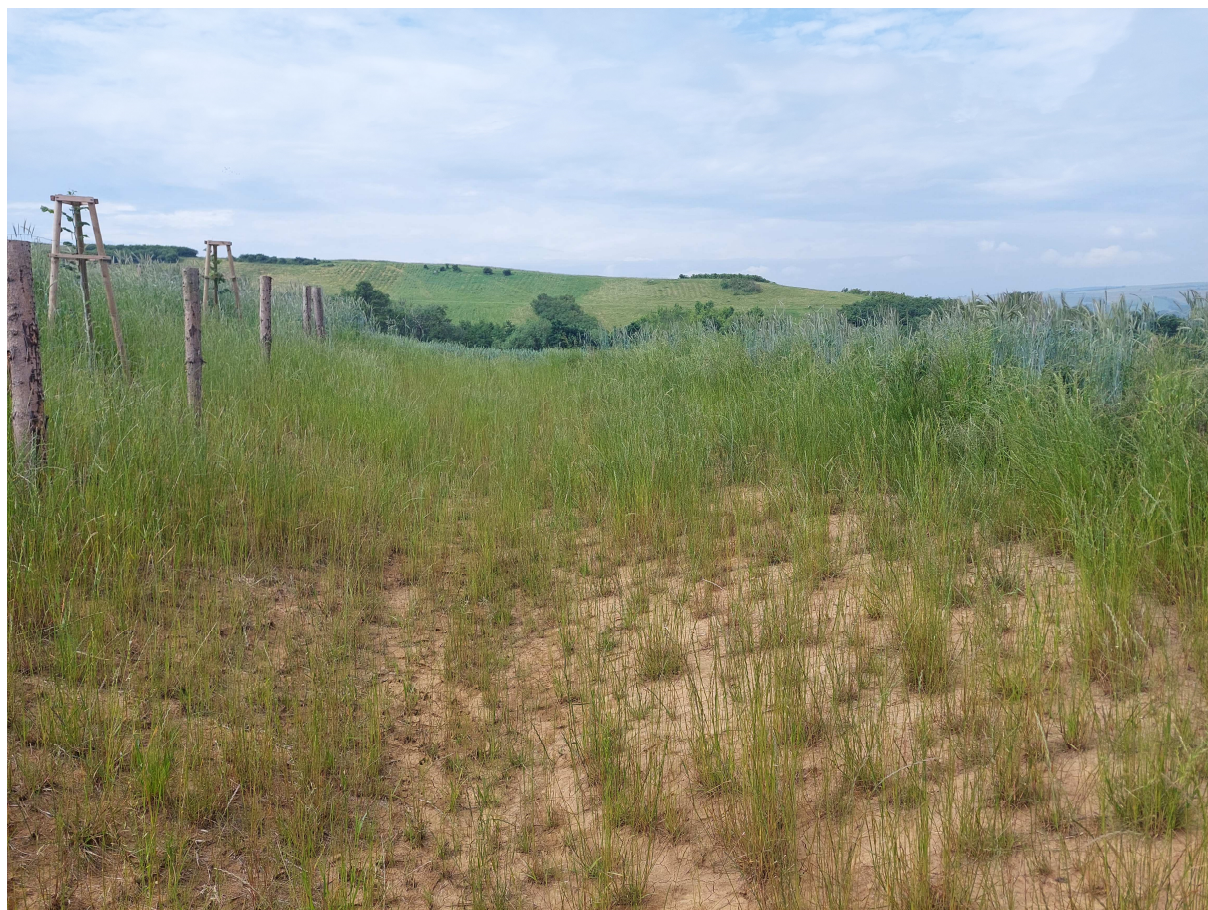
## SO 12 Záchytný průleh č.2

Sejmutí drnu	1.197 m <sup>2</sup>
Výkop	178 m <sup>3</sup>
Násyp zemního valu	400 m <sup>3</sup>
Svahování výkopu	767 m <sup>2</sup>
Svahování násypu	790 m <sup>2</sup>
Úprava pláně	420 m <sup>2</sup>
Ohumusování tl. 100 mm, osetí	1.977 m <sup>2</sup>

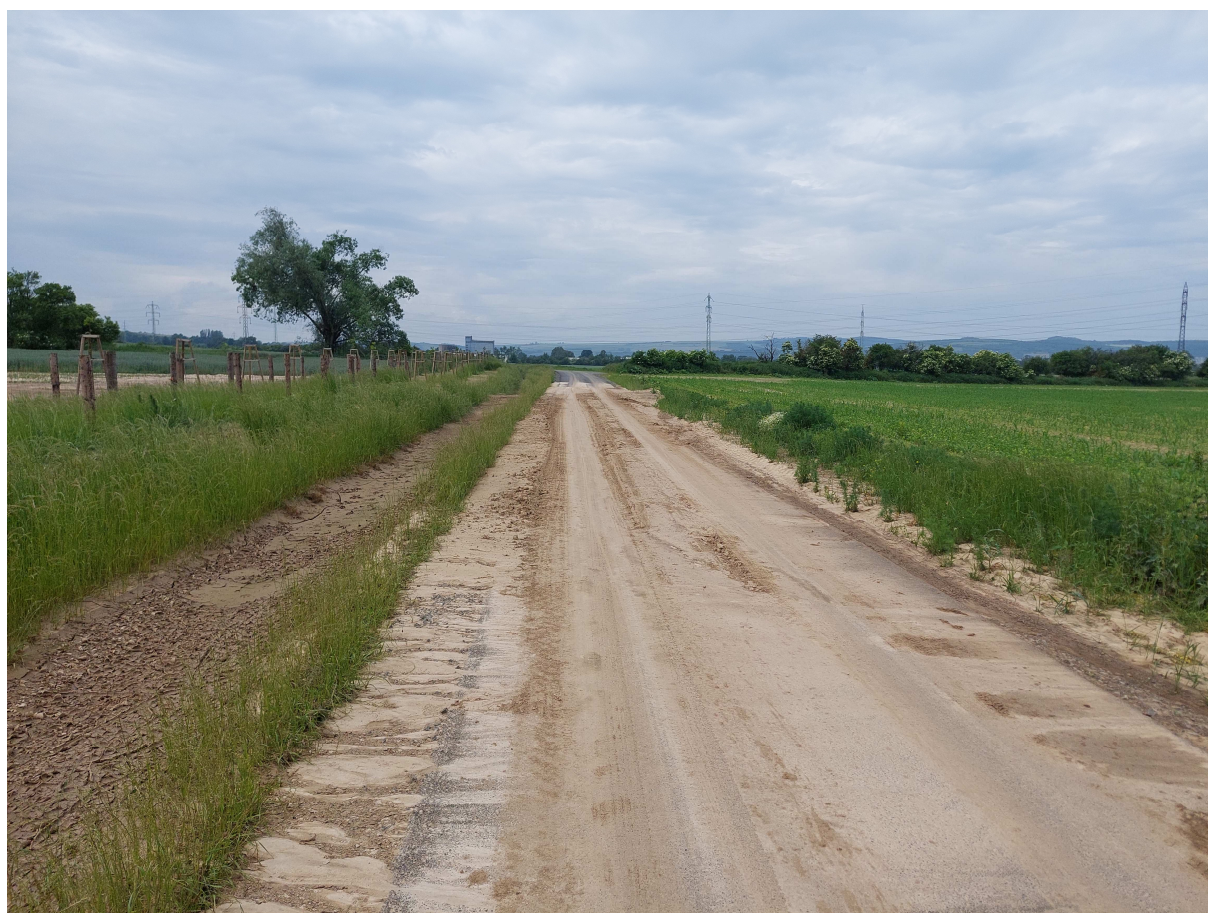
## **SO 01 Polní cesta C1**

### ***km 0,264 - 0,384***

odstranění nánosu z příkopu  
osetí

22 m<sup>3</sup>  
161 m<sup>2</sup>

### ***km 0,610 - 0,726***

127 m<sup>3</sup>  
198 m<sup>2</sup>

### ***km 0,726 - 0,810***

45 m<sup>3</sup>  
269 m<sup>2</sup>

### ***km 0,835 - 0,935***

18 m<sup>3</sup>  
320 m<sup>2</sup>

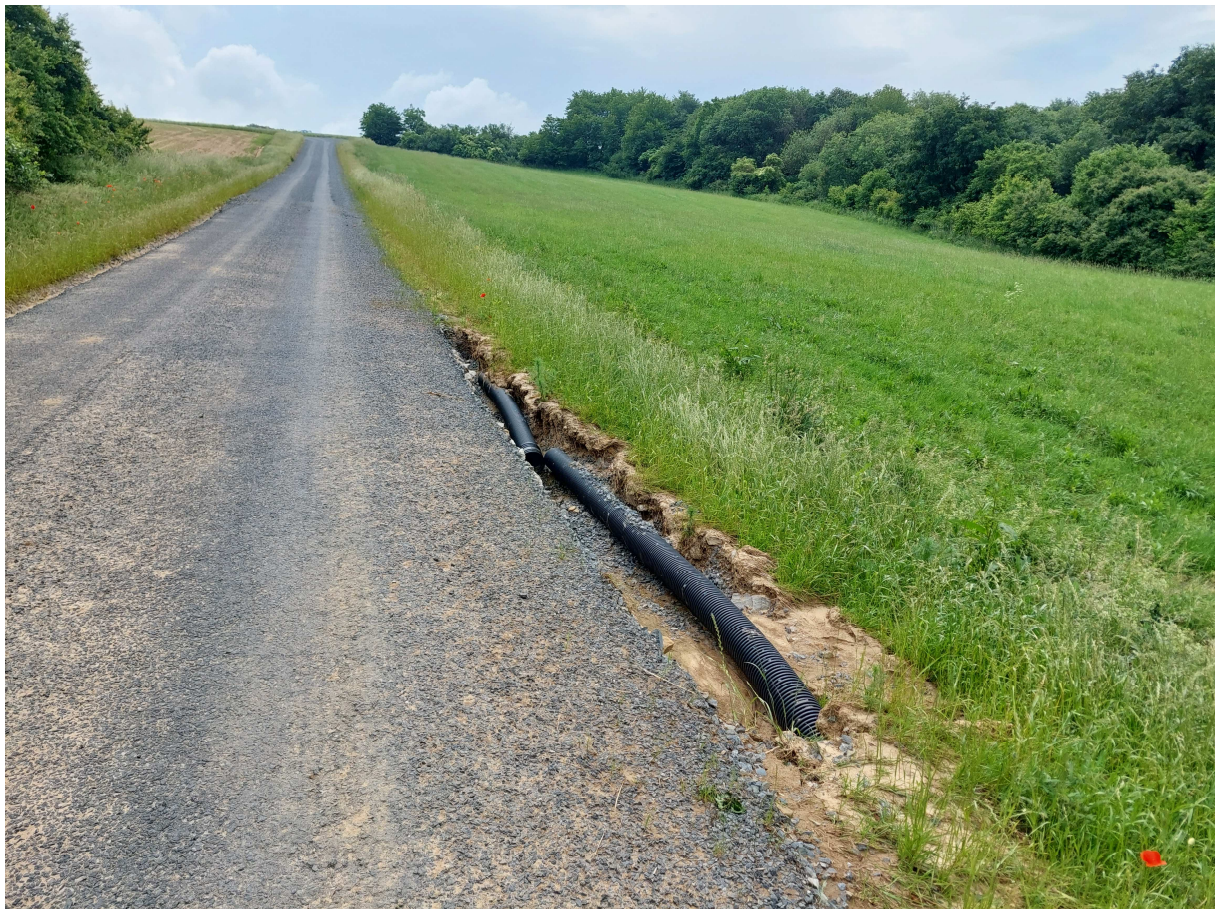
## SO 01 Polní cesta C2

- **km 1,112 – 1,157**  
odstranění nánosu z příkopu      8 m<sup>3</sup>  
oseť      135 m<sup>2</sup>
- odstranění nánosu z cesty      40 m<sup>2</sup>
- oprava obnažených (poškozených) drénů – celková dl. 85 m
- oprava krajnice  
km 0,210 – 0,390 - PS  
km 1,112-1,127 – PS  
km 1,112 – 1,157 - LS  
**Celková délka 240 m**
- zpětný zásyp      36 m<sup>3</sup>
