NDCon s.r.o. Zlatnická 10/1582, 110 00 Praha 1, Česká republika, tel.: 64939511, DIČ: CZ64939511	
Vypracoval:	Vedoucí projektu:	Autorizace:	Paré:
Kreslil:	Odpovědný projektant:		
Investor: Státní pozemkový úřad, pobočka Česká Lípa Dubická 2362/56, 470 01 Česká Lípa		Podpis:	
Stavba: Rekonstrukce polní cesty HC1-R v k.ú. Pavlovice u Jestřebí vč. biokoridoru LBK 1060/1062		Formát:	Datum:
		914x297	10/2020
Část:	Stupeň:	Č. zakázky:	
C. Situační výkresy	DSP/DPS	770/20	
Obsah:	Měřítko:	Č. přílohy:	
Koordináční situační výkres - část 1	1:500	C.3.1.

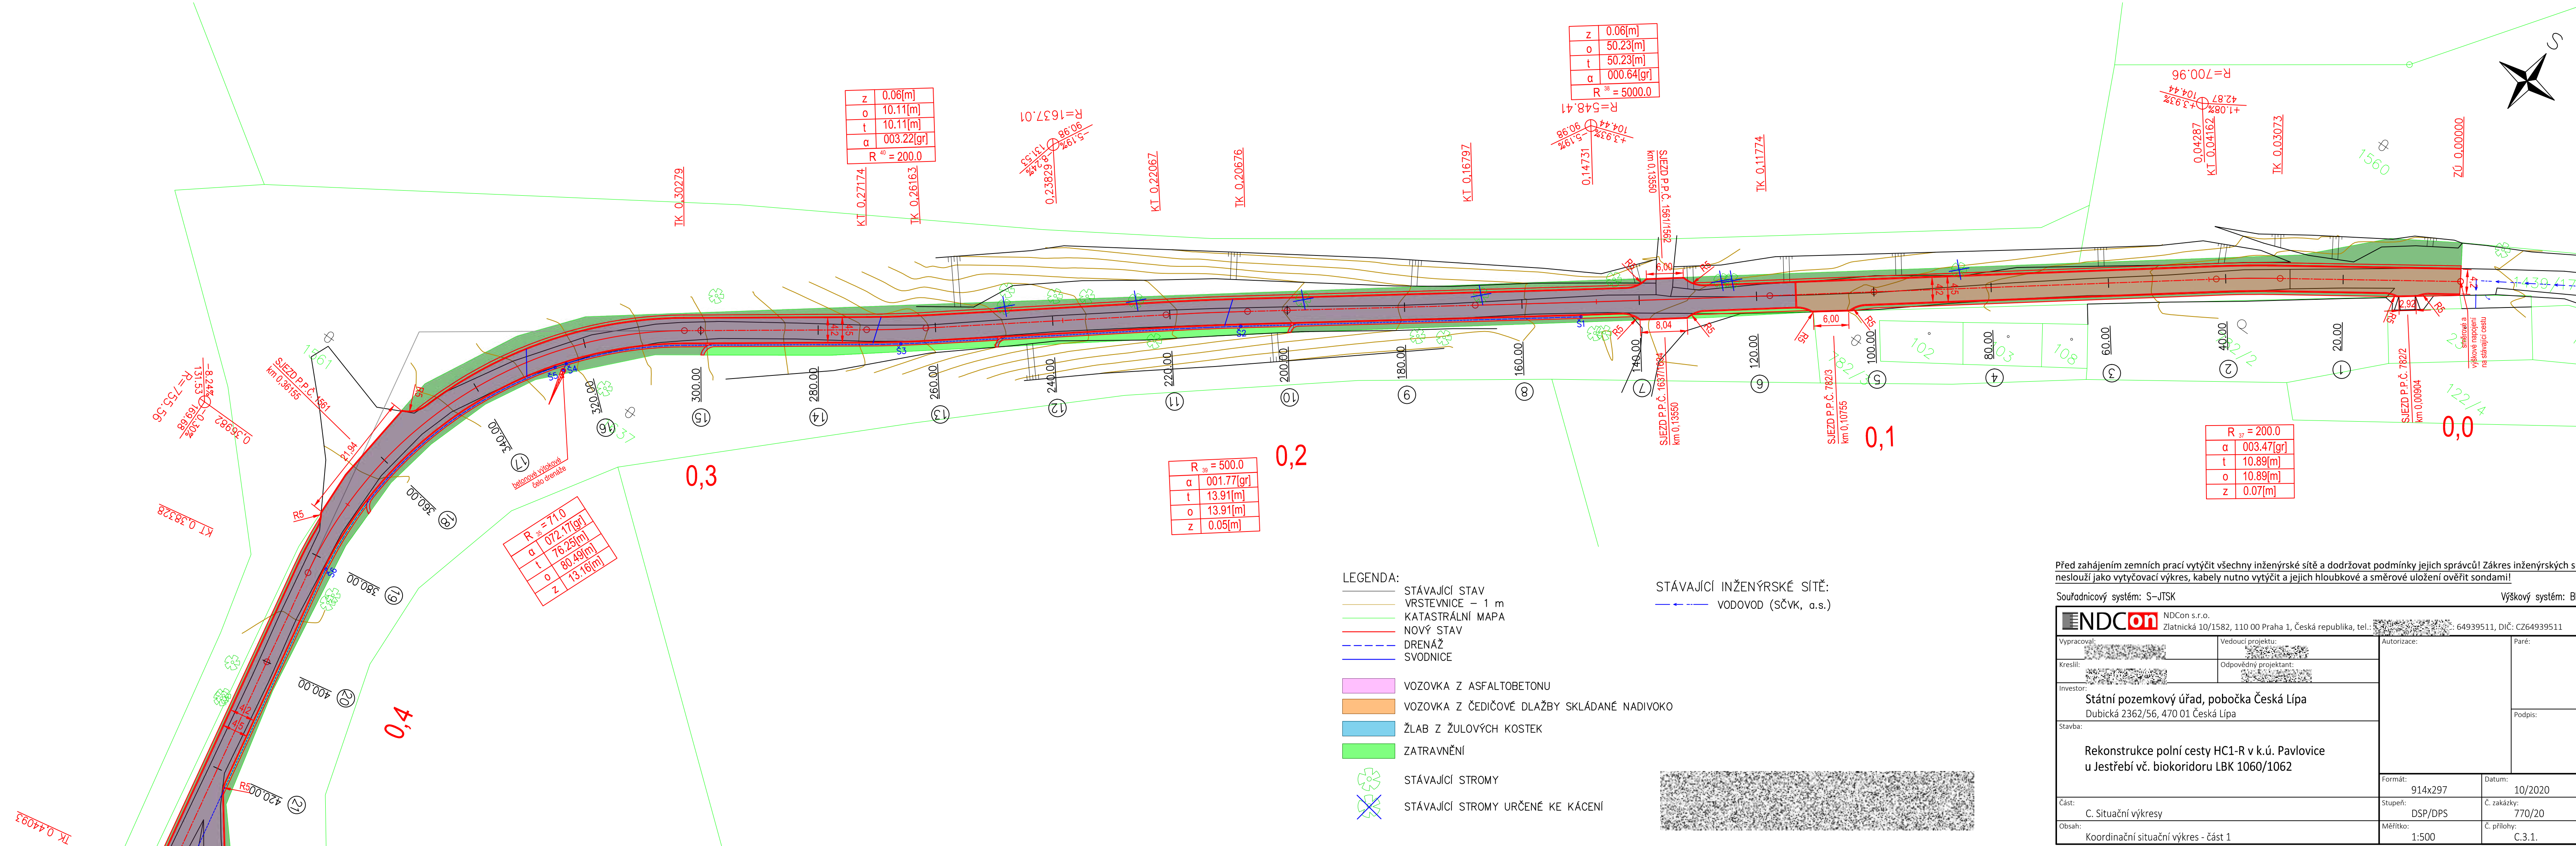
TK 0.44093

R_{37}	= 710
α	072.17[gr]
t	76.25[m]
o	80.49[m]
z	13.16[m]

z	0.06[m]
o	10.11[m]
t	10.11[m]
α	003.22[gr]
R_{37}	= 200.0

R_{37}	= 500.0
α	001.77[gr]
t	13.91[m]
o	13.91[m]
z	0.05[m]

z	0.06[m]
o	50.23[m]
t	50.23[m]
α	000.64[gr]
R_{37}	= 5000.0

R_{37}	= 200.0
α	003.47[gr]
t	10.89[m]
o	10.89[m]
z	0.07[m]
