Vypracoval : Ing. Petr Hrnčíko Místo: katastrální území Vinice v Podkrkonoší Obec: Třebnouš Okres: Jičín Kraj: Královéhradecký Státní pozemkový úřad, Pobočka Jičín, Havlíčkova 56, 506 01 Jičín Název akce: Studie pozemkových úprav souvisejících s realizací výstavby dálnice D35 Hořice – Sadová a dálnice D35 Sadová – Plotišť	VZE Ekomonitor spol. s r.o. Píšťový 820 537 01 Chrudim III telefon: 469 682 303 e-mail: ekomonitor@ekomonitor.cz Datum: 07. 2022 Účel: studie Formát: A2 Měřítko: 1:5 000 Příloha: 4.
---	--

MAPA EROZNÍHO OHROŽENÍ

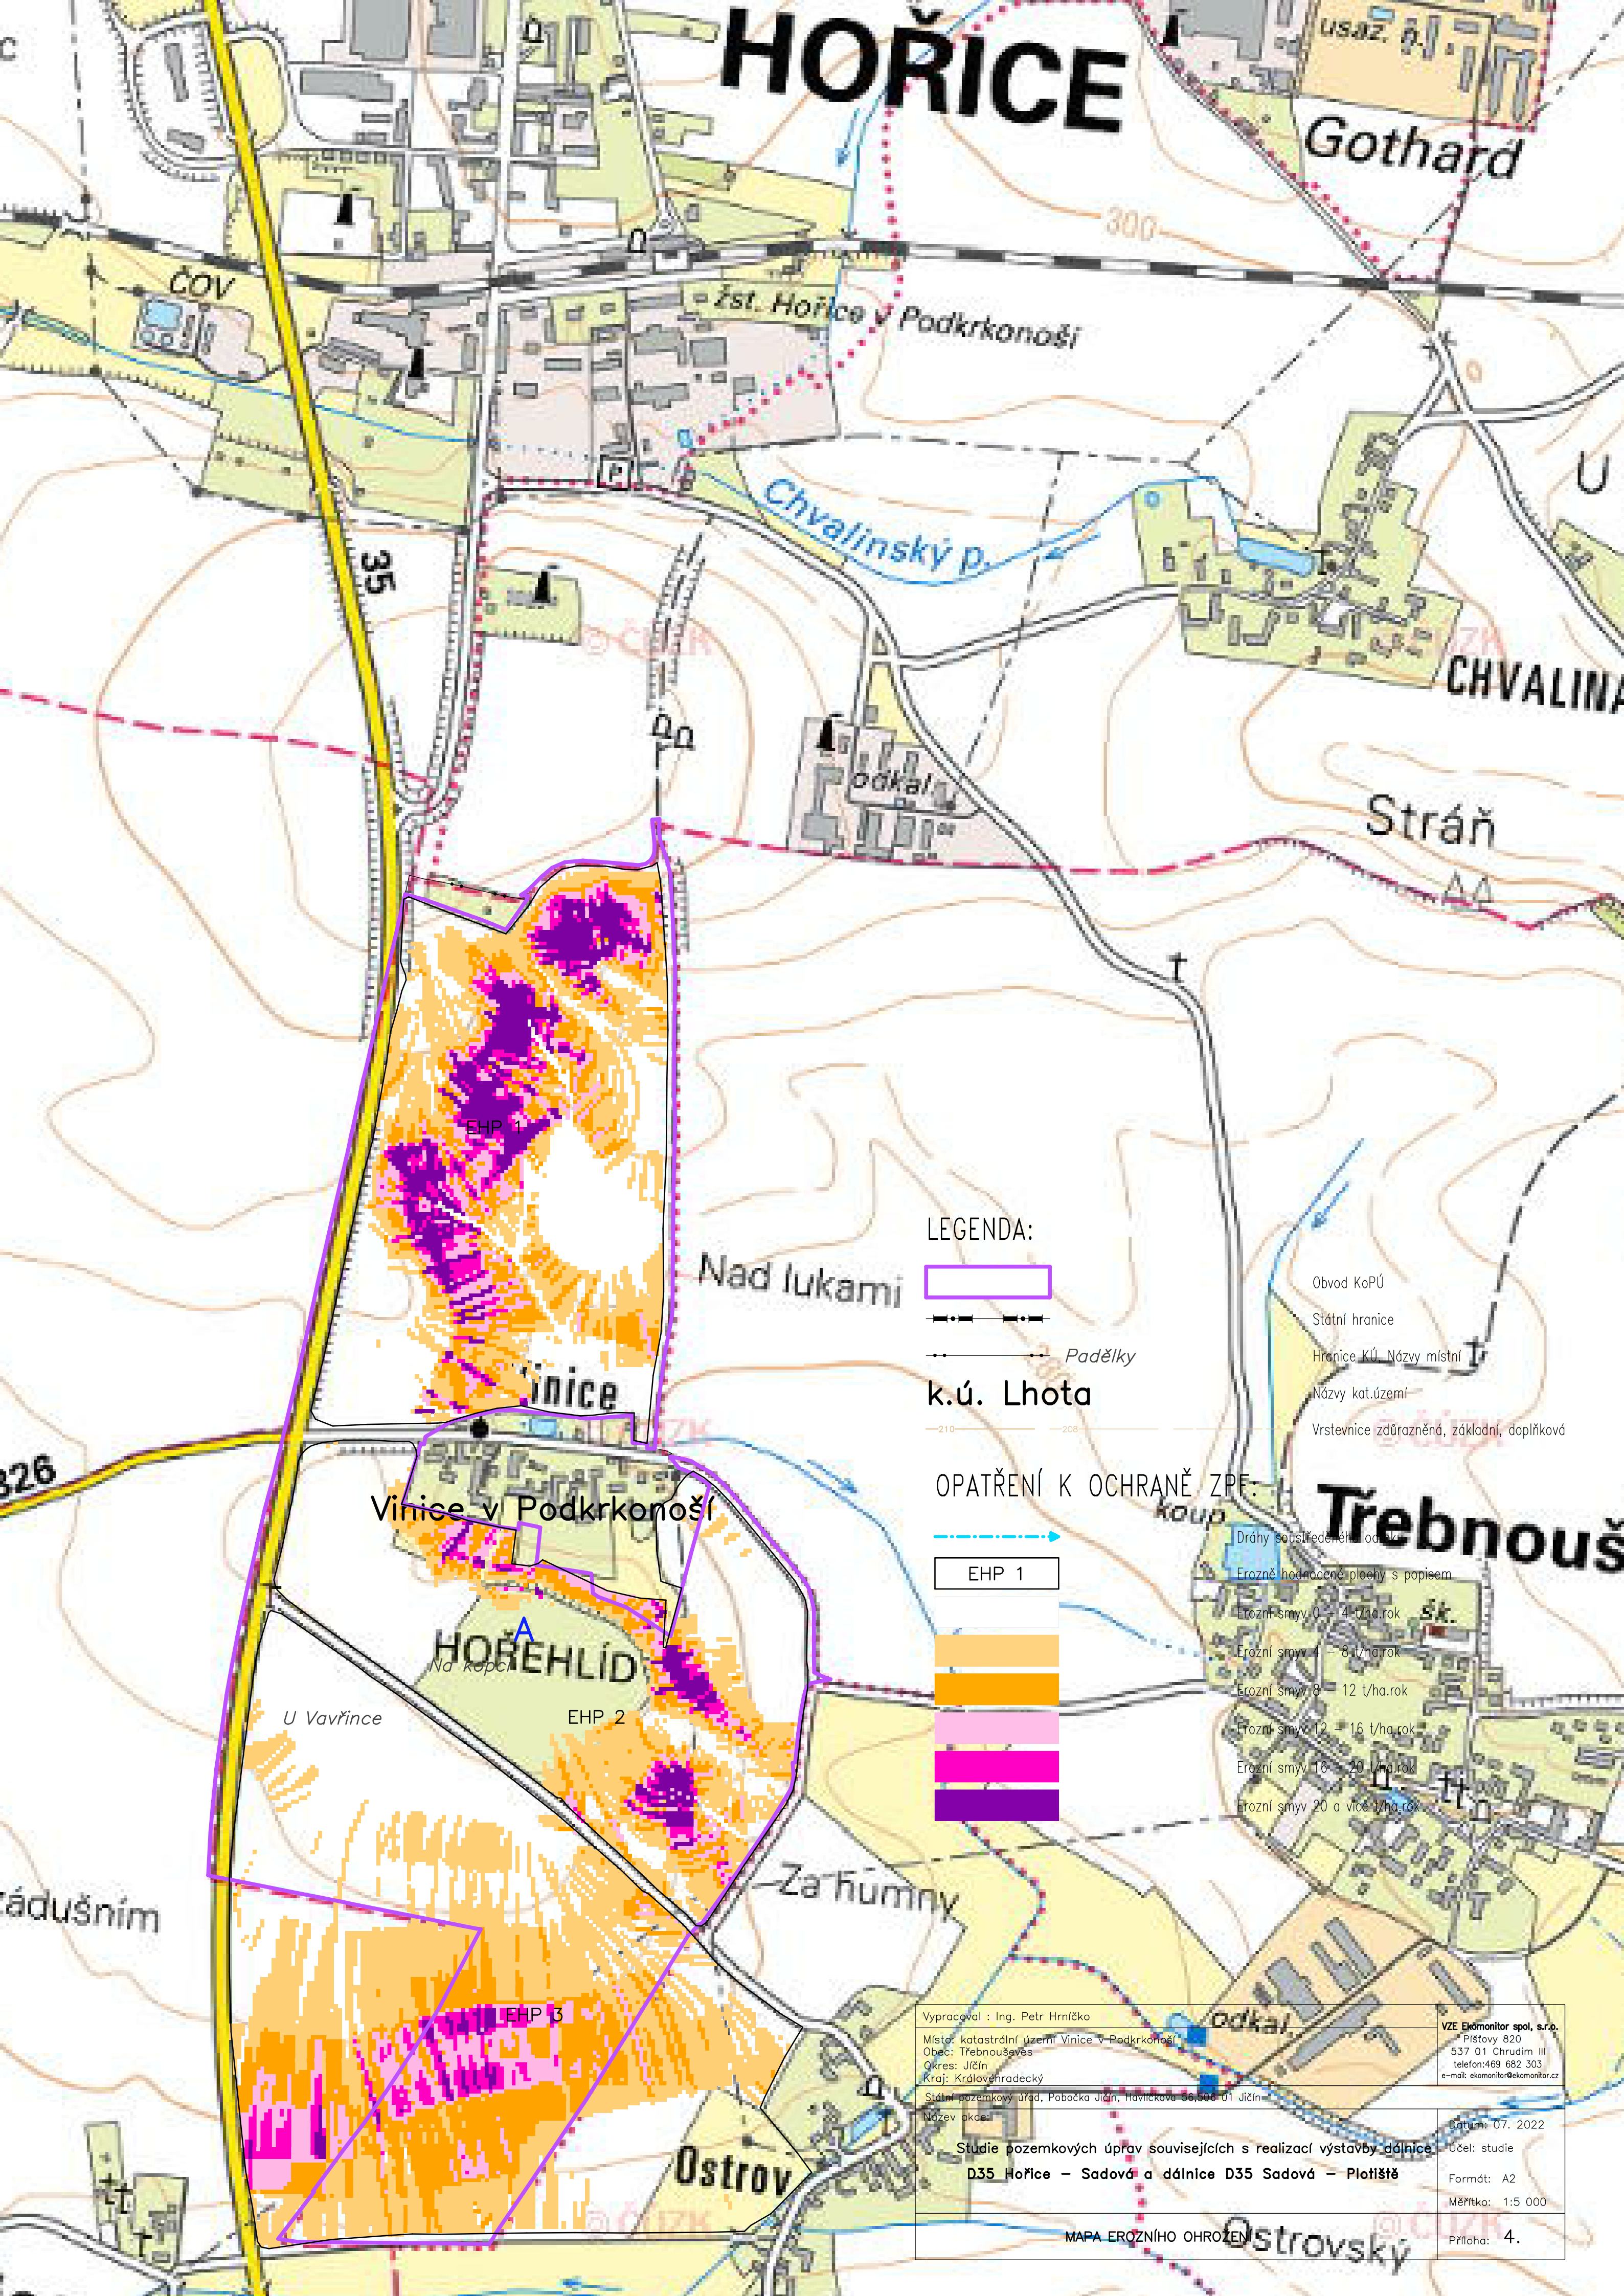
Dráhy soustředěného odvodu

Erozní hodnocené plochy s popisem

Erozní smyč. 0 – 4 t/ha.rok

Erozní smyč. 4 – 8 t/ha.rok

Erozní smyč. 8 – 12 t/ha.rok

Erozní smyč. 12 – 16 t/ha.rok

Erozní smyč. 16 – 20 t/ha.rok

Erozní smyč. 20 a více t/ha.rok

OPATŘENÍ K OCHRANĚ ZPE:

EHP 1
