KOORDINAČNÍ SITUACE

Kreslil	Nový	Obj. projektant	Tech. kontrola	NRI VODOHOSPODÁŘSKÝ ROZVOJ A VÝSTAVBA a.s.	
Kraj Ústecký		Obec Rychnov u Verněřic		Soubor C.02.3 koordinátní situace výkres C14+15.dwg	
Investor ČR–SPÚ, KPÚ pro Ústecký kraj pobočka Děčín		Formát 4xA1		č. pare	
Stavba Společná opatření v kú Rychnov u Verněřic		Datum 12/2020			
Stavební objekt SO 02 – polní cesta C14 a C15		Stupeň PDSP+DPS			
Část PD Situační výkresy		Výkres Koordinátní situace		Měřítko M 1:500	
				Č. výkresu C.02.3

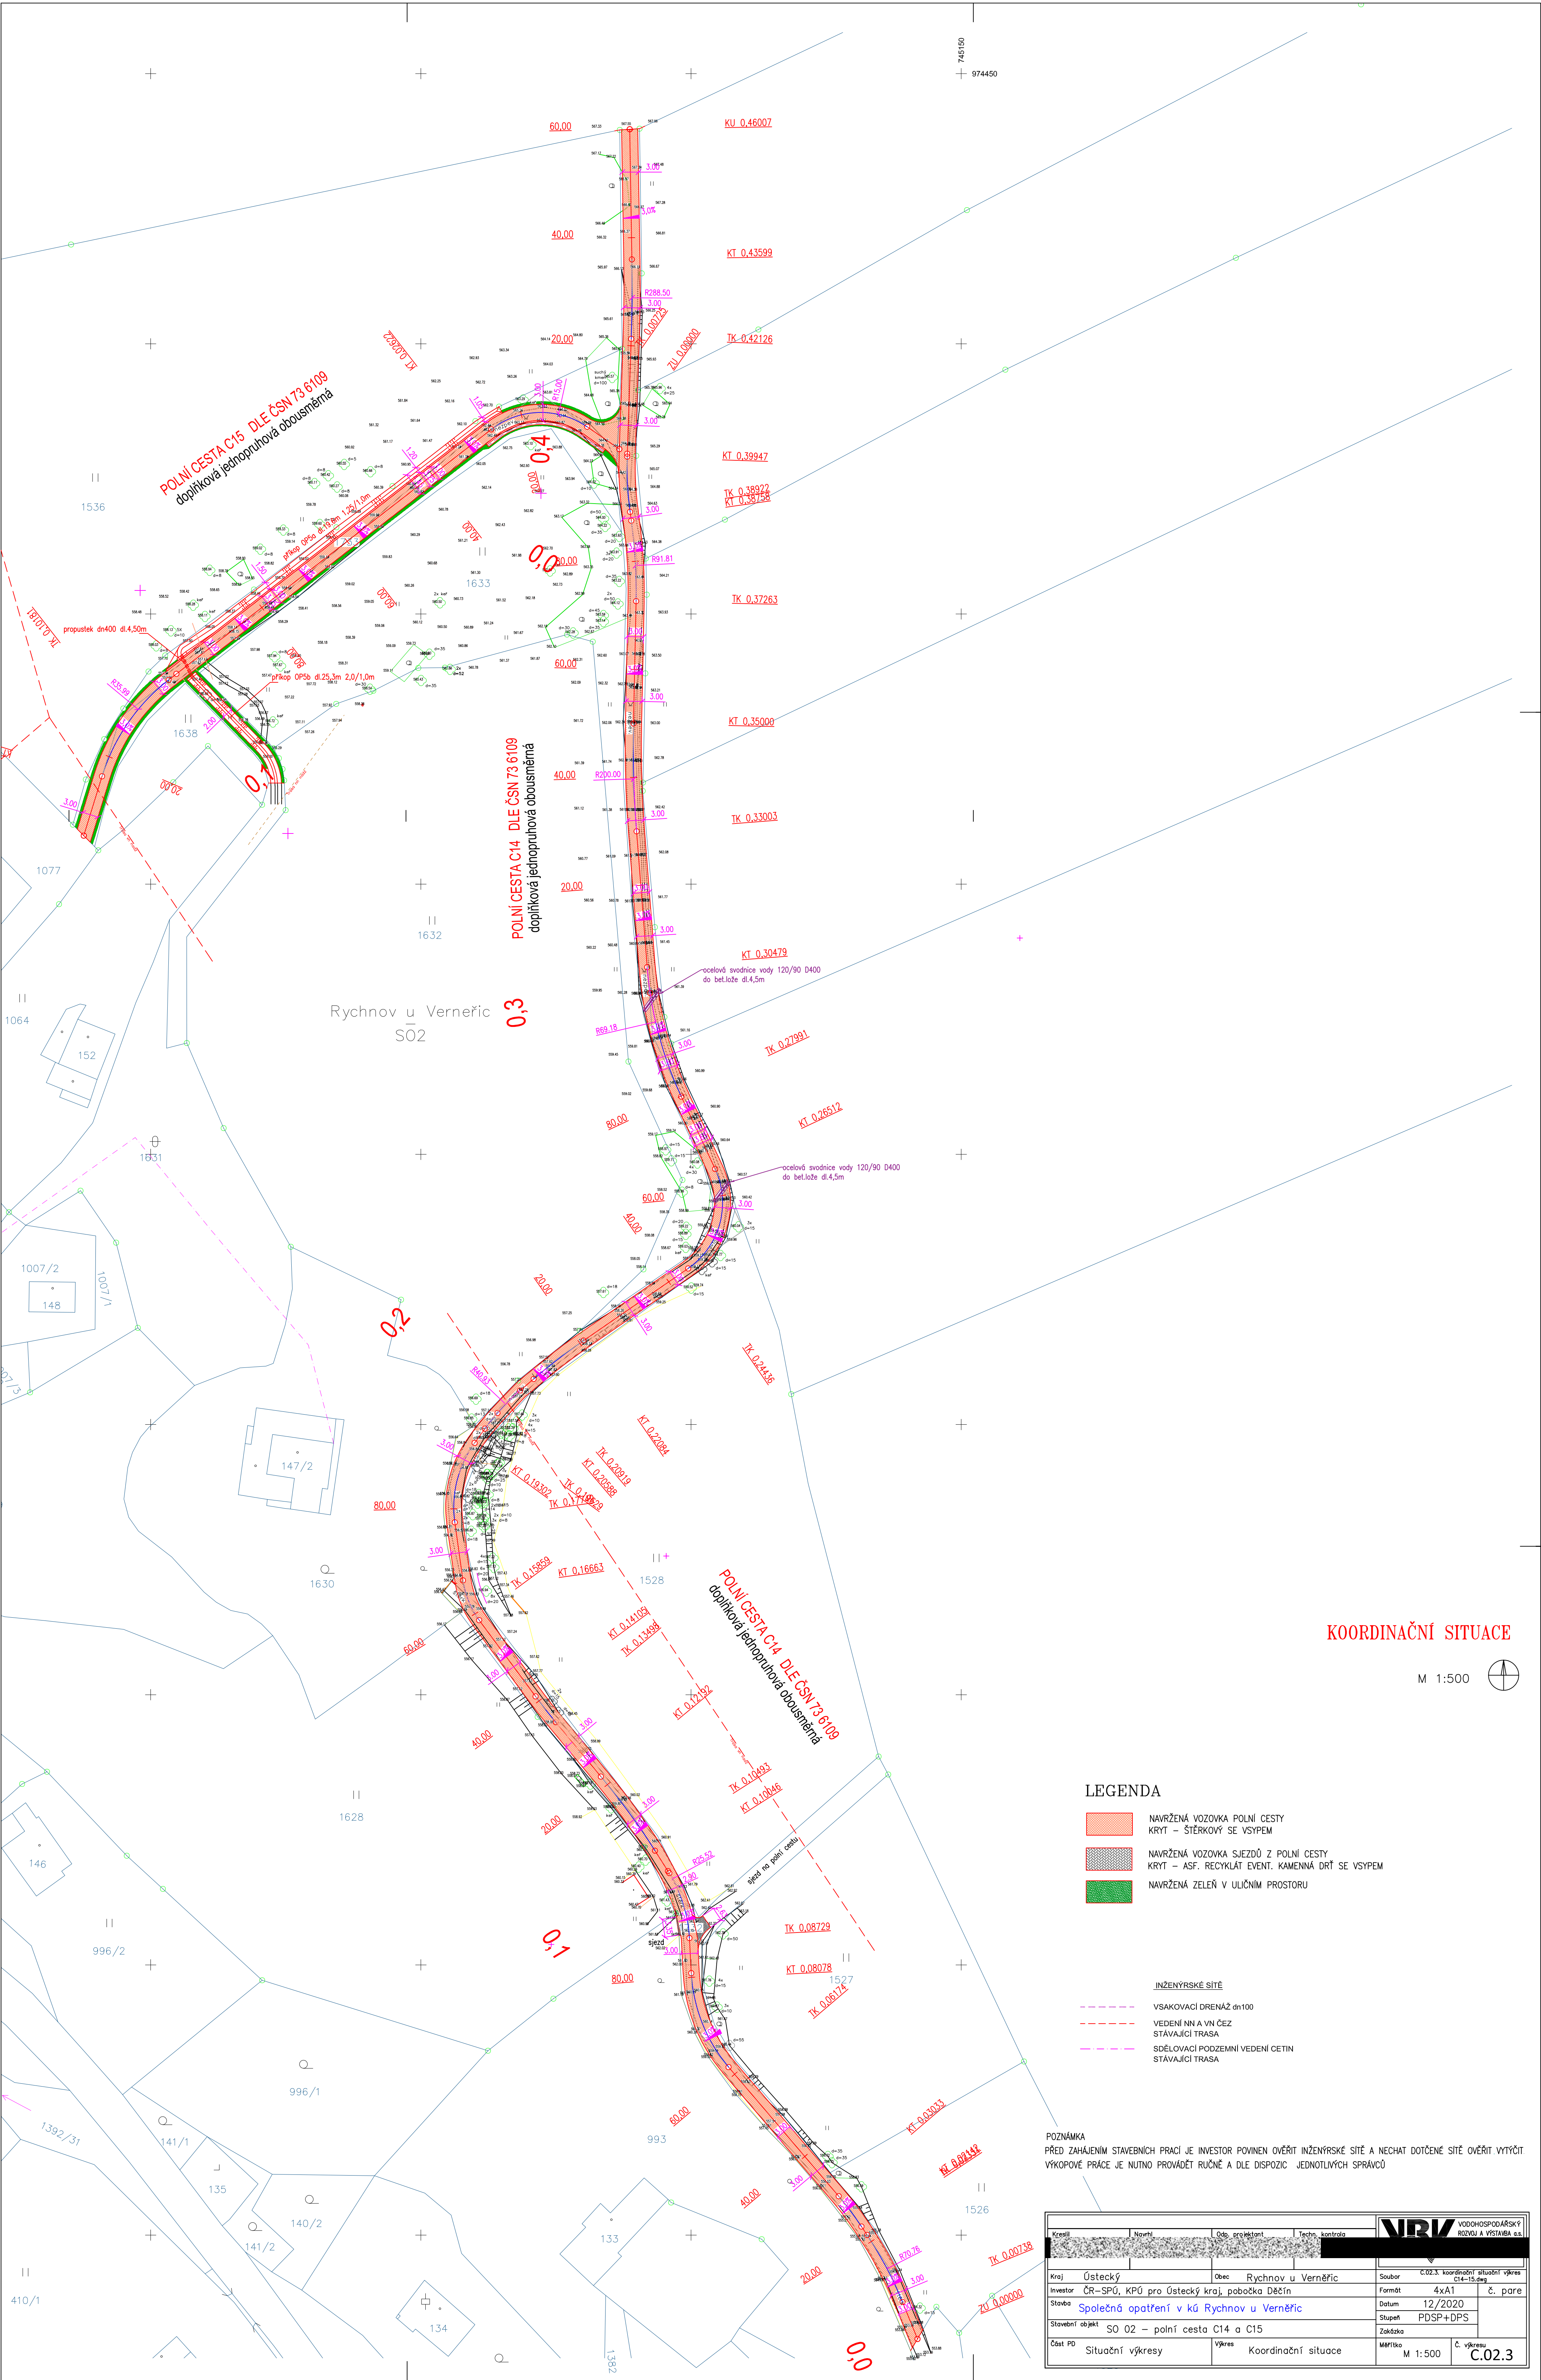
- NAVRŽENÁ VOZOVKA POLNÍ CESTY
KRYT – ŠTERKOVÝ SE VSPĚM
- NAVRŽENÁ VOZOVKA SJEZDŮ Z POLNÍ CESTY
KRYT – ASF. RECYKLÁT EVENT. KAMENNÁ DRT SE VSPĚM
- NAVRŽENÁ ZELEN V ULIČNÍM PROSTORU

- VSÁKOVACÍ DRENÁŽ dn100
- VEDENÍ NN A VN ČEZ
STÁVAJÍCÍ TRASA
- SĐELOVACÍ PODZEMNÍ VEDENÍ CETIN
STÁVAJÍCÍ TRASA
