NDCon s.r.o. Zlatnická 10/1582, 110 00 Praha 1, Česká republika, tel.: +420 251 019 231, iČ: 64939511, DIČ: CZ64939511	
Vypracoval:	Vedoucí projektu:	Autorizace:	Paré:
Kreslil:			
Investor:			
Státní pozemkový úřad, pobočka Česká Lípa Dubická 2362/56, 470 01 Česká Lípa		Podpis:	
Stavba:			
Rekonstrukce polní cesty HC1-R v k.ú. Pavlovice u Jestřebí vč. biokoridoru LBK 1060/1062			
Část:	C. Situační výkresy	Formát:	Datum:
Obsah:	Koordinální situační výkres - část 2	Stupeň:	Č. zakázky:
		Měřítko:	Č. přílohy:
		914x420	10/2020
		DSP/DPS	770/20
		1:500	C.3.2.

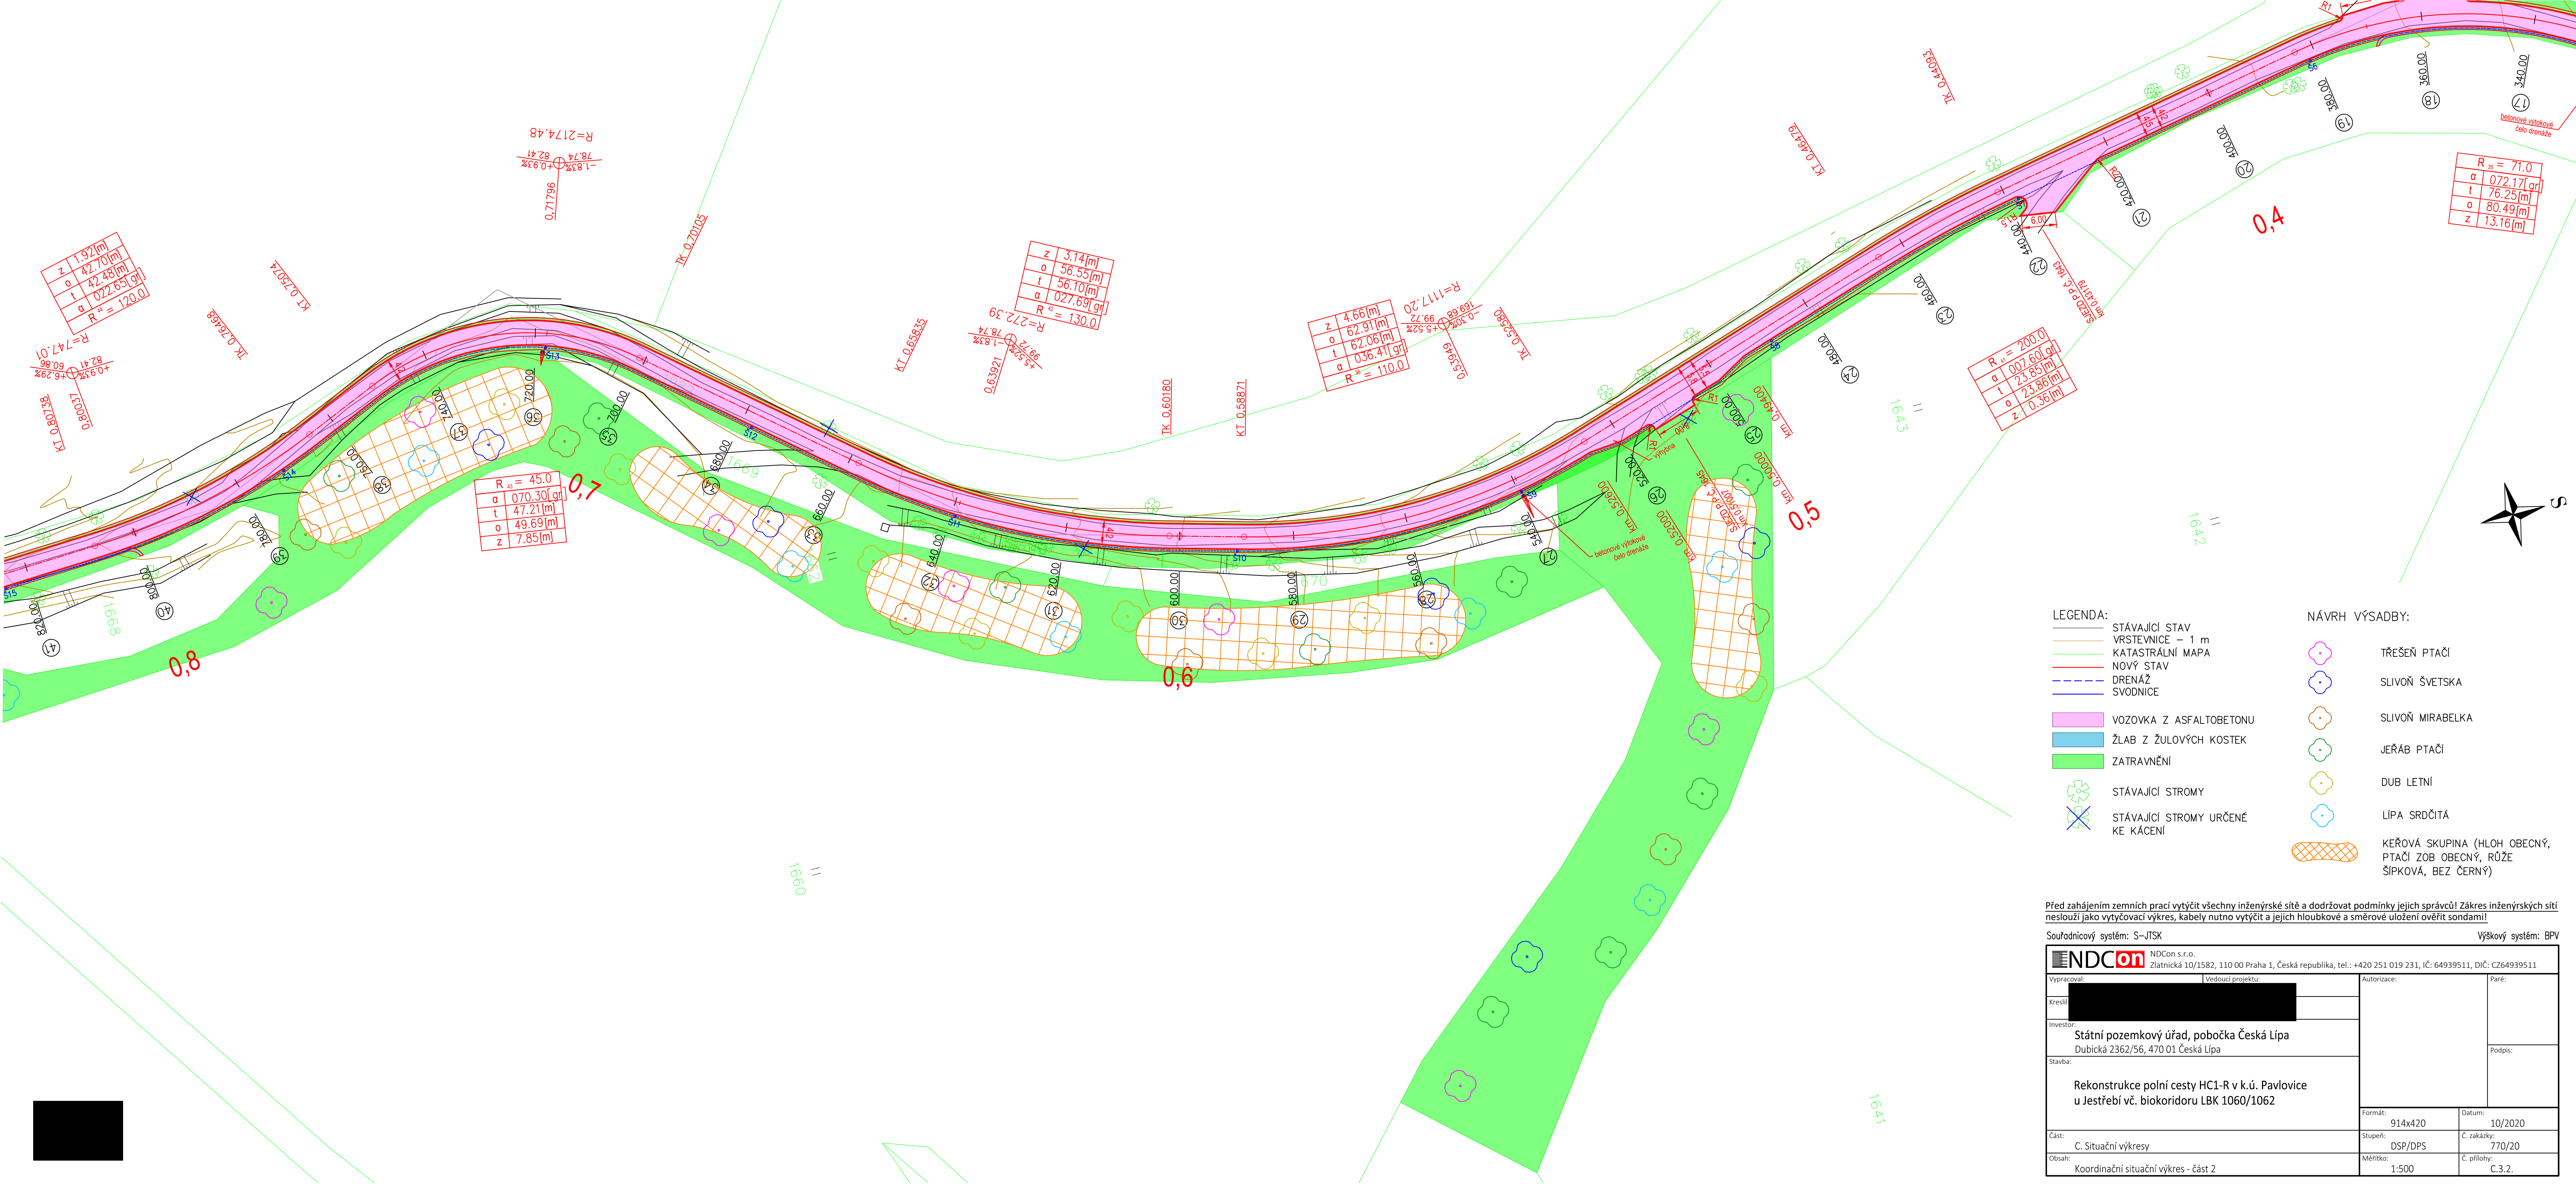
LEGENDA:		NÁVRH VÝSADBY:	
	STÁVAJÍCÍ STAV		TŘEŠEŇ PTAČÍ
	VRSTEVNICE – 1 m		SLIVOŇ ŠVETSKA
	KATASTRÁLNÍ MAPA		SLIVOŇ MIRABELKA
	NOVÝ STAV		JEŘÁB PTAČÍ
	DRENÁŽ		DUB LETNÍ
	SVODNICE		LÍPA SRDČITÁ
	VOZOVKA Z ASFALTOBETONU		KEŘOVÁ SKUPINA (HLOH OBECNÝ, PTAČÍ ZOB OBECNÝ, RŮŽE ŠÍPKOVÁ, BEZ ČERNÝ)
	ŽLAB Z ŽULOVÝCH KOSTEK		
	ZATRAVNĚNÍ		
	STÁVAJÍCÍ STROMY		
	STÁVAJÍCÍ STROMY URČENÉ KE KÁCENÍ
