## Výzva k zabezpečení SZ nároží bašty tvrze Lhotice na parc.č.stav.2/1 a pozemkové parc.č.40 k.ú.Lhotice (okres Pelhřimov)

Tvrz Lhotice – torzo bašty - aktuální zhodnocení stávajícího stavu stavby, nástin nezbytných záchranných prací.  
2024

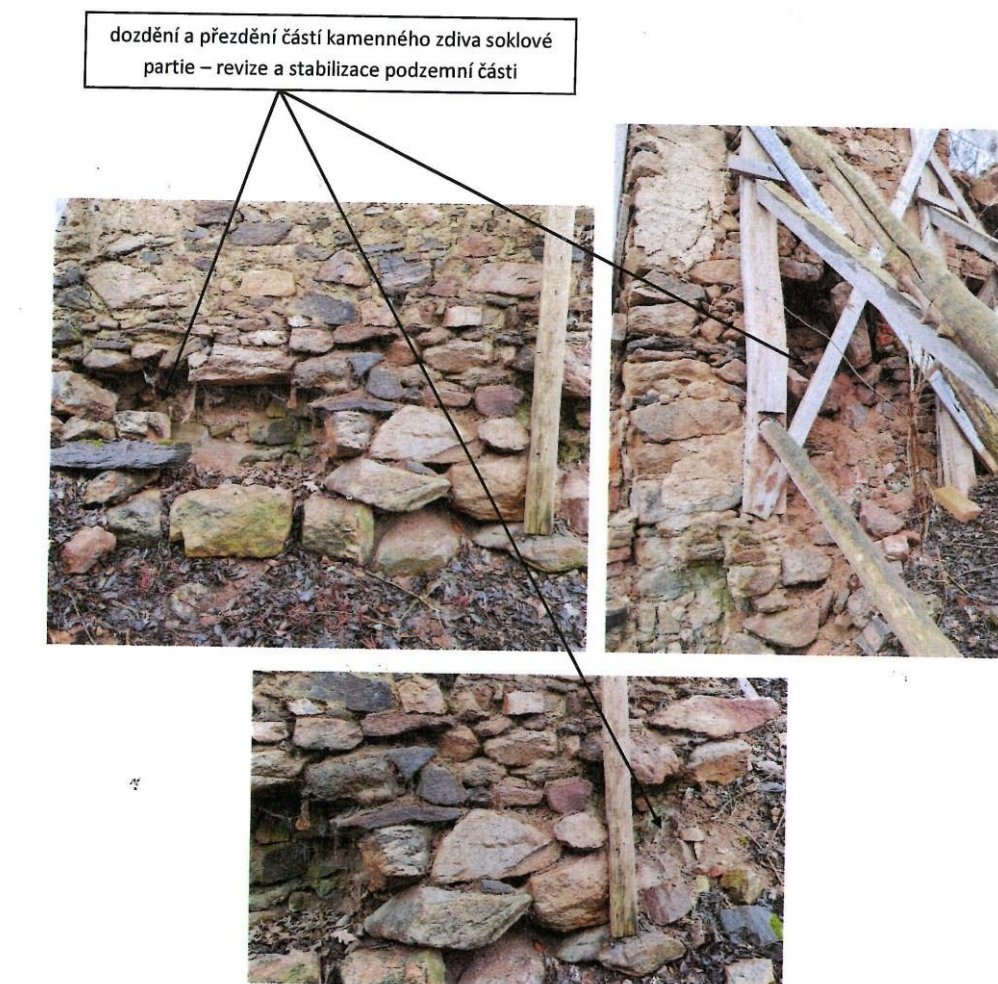
Stabilizaci soklové partie severozápadního nároží přezděním a dozděním rozvolněných částí zdiva a skarpy formou klasické zednické opravy kamenného zdiva vápennou technologií (jako přísadu využít hydraulické vápno), ve struktuře kamenů s klíny dle okolního původního zdiva (shodnou strukturou charakter kladení kamenů bude s klínováním a vyzdívkou vodorovnou shodně s okolním zdívem a druhem kamene a jeho barevností). Součástí prací bude obnažení základové spáry po záborech max. 1 m, minimálně do nezámrazné hloubky, následně provedení stabilizace obnaženého zdiva dle stavu a druhu případného poškození – vyčištění, hloubkové spárování či případné přezdění. (k rozsahu a umístění prací viz popis k fotografiím níže)

- 1) **podezdění SZ nároží a to ze strany západní, a ze severní strany** (viz část B) výroku rozhodnutí, které mělo být splněno ve lhůtě do 1.6.2025:– e) stabilizační dozdivky havárie nadzákladového zdiva)
- 2) **stabilizaci lomu severní stěny** (viz část B) výroku rozhodnutí: f) stabilizační a ochranná přizdívka lomu severní stěny).

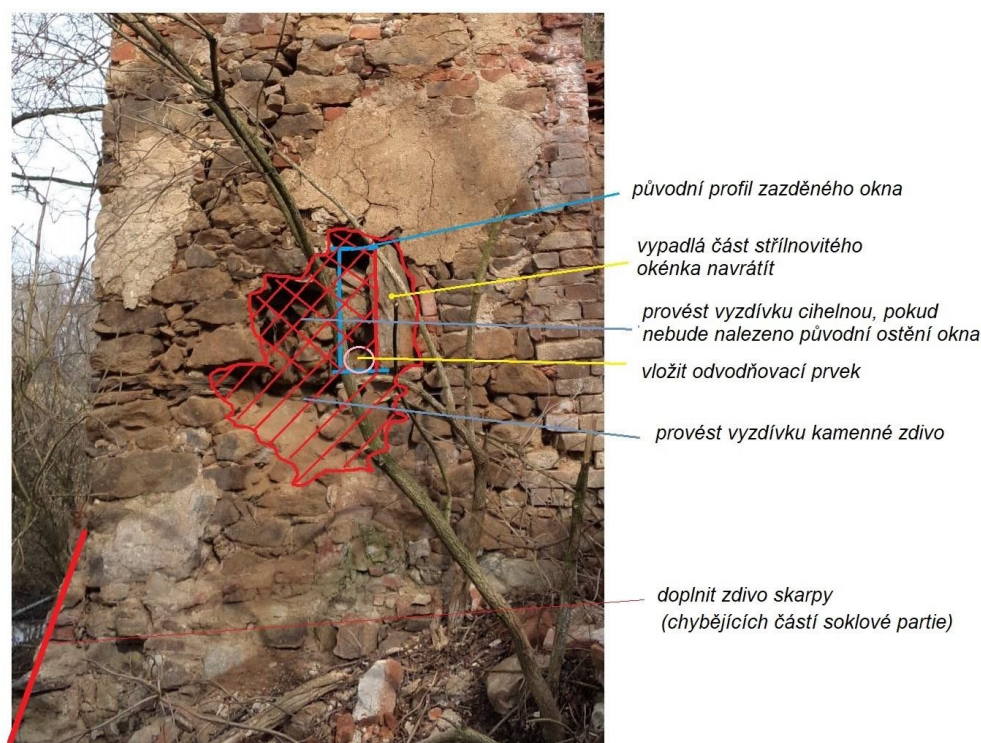
V případě poškozeného líce západní stěny pod úrovní terénu interiéru na vnějším líci fasády zpětně osazeno dochovaných částí ostění střílnovitého okénka, vložení odvodňovací trubky při spodní části špalety okna. V případě nedochování vypadlých částí ostění s přezděním otvoru s cihelnou zazdívkou a vložení odvodňovací trubky (viz zákres do fotografie níže):

Upřesnění charakteru dozdění a přezdění západní stěny SZ torza bašty tvrze ve Lhoticích (zákres do fotografie objektu před zapažením, zdroj MěÚ Humpolec,

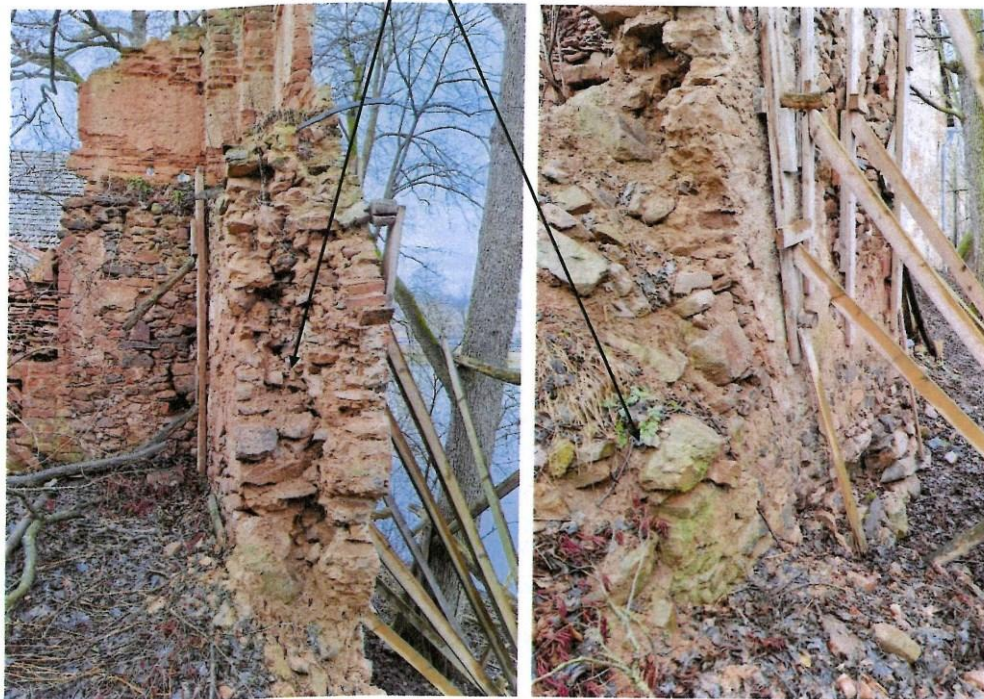
Prvotní stabilizaci otevřeného, nechráněného rubu torza zdiva v lomu severní stěny – provést klasické přezdění a ochranné dozdění kamenným zdivem z vytříděného materiálu v celé šířce a dostatečné mocnosti (cca 600 – 900 mm) vápennou technologii (s využitím hydraulického vápna) a to v torzální, tzn. v lomové lince ... Součástí prací bude obnažení základového zdiva na pevnou část. V případě nestabilní, v současnosti skryté hmoty základu, provedení nového založení min. do nezámrazné hloubky z kamenného zdiva na hydraulickou maltu. (k rozsahu a umístění prací viz popis k fotografiím

stabilizační a ochranné dozdnění lomu  
kamenného zdiva – revize a stabilizace

Tvrz Lhotice – torzo bašty - aktuální zhodnocení stávajícího stavu stavby, nástin nezbytných záchranných prací.  
3.2024
