<b>VRV</b> VODOHOSPODÁŘSKÝ ROZVOJ A VÝSTAVBA a.s. Nábřeží 90/4, Smíchov 150 00 Praha 5 DIVIZE 06		VÝŠKOPISNÝ SYSTÉM: BpV POLOHOPISNÝ SYSTÉM: S-JTSK		Verze	
Kreslil Ing. Pavel Benda <i>Benda</i>	Navrhl Ing. Pavel Benda <i>Benda</i>	Odp. projektant Ing. et Ing. Josef Bím <i>Bím</i>	Techn. kontrola Ing. Pavel Menhard <i>Menhard</i>	Paré	
Kraj Jihočeský		Obec Tábor		Soubor 202406020_R_S_1.dwg	
Investor Státní pozemkový úřad		K.Ú. Náchod u Tábora, Nasavrky, Hejlov		Formát 630x297	
Revitalizace potoků Radimovický a Svrabovský				Datum 11/2023	
SO 1 - Radimovický potok				Stupeň DSP/DPS	
Tůň 7				Zakázka 1387/006	
				Měřítko 1:200	
				Č. výkresu D.2.8.

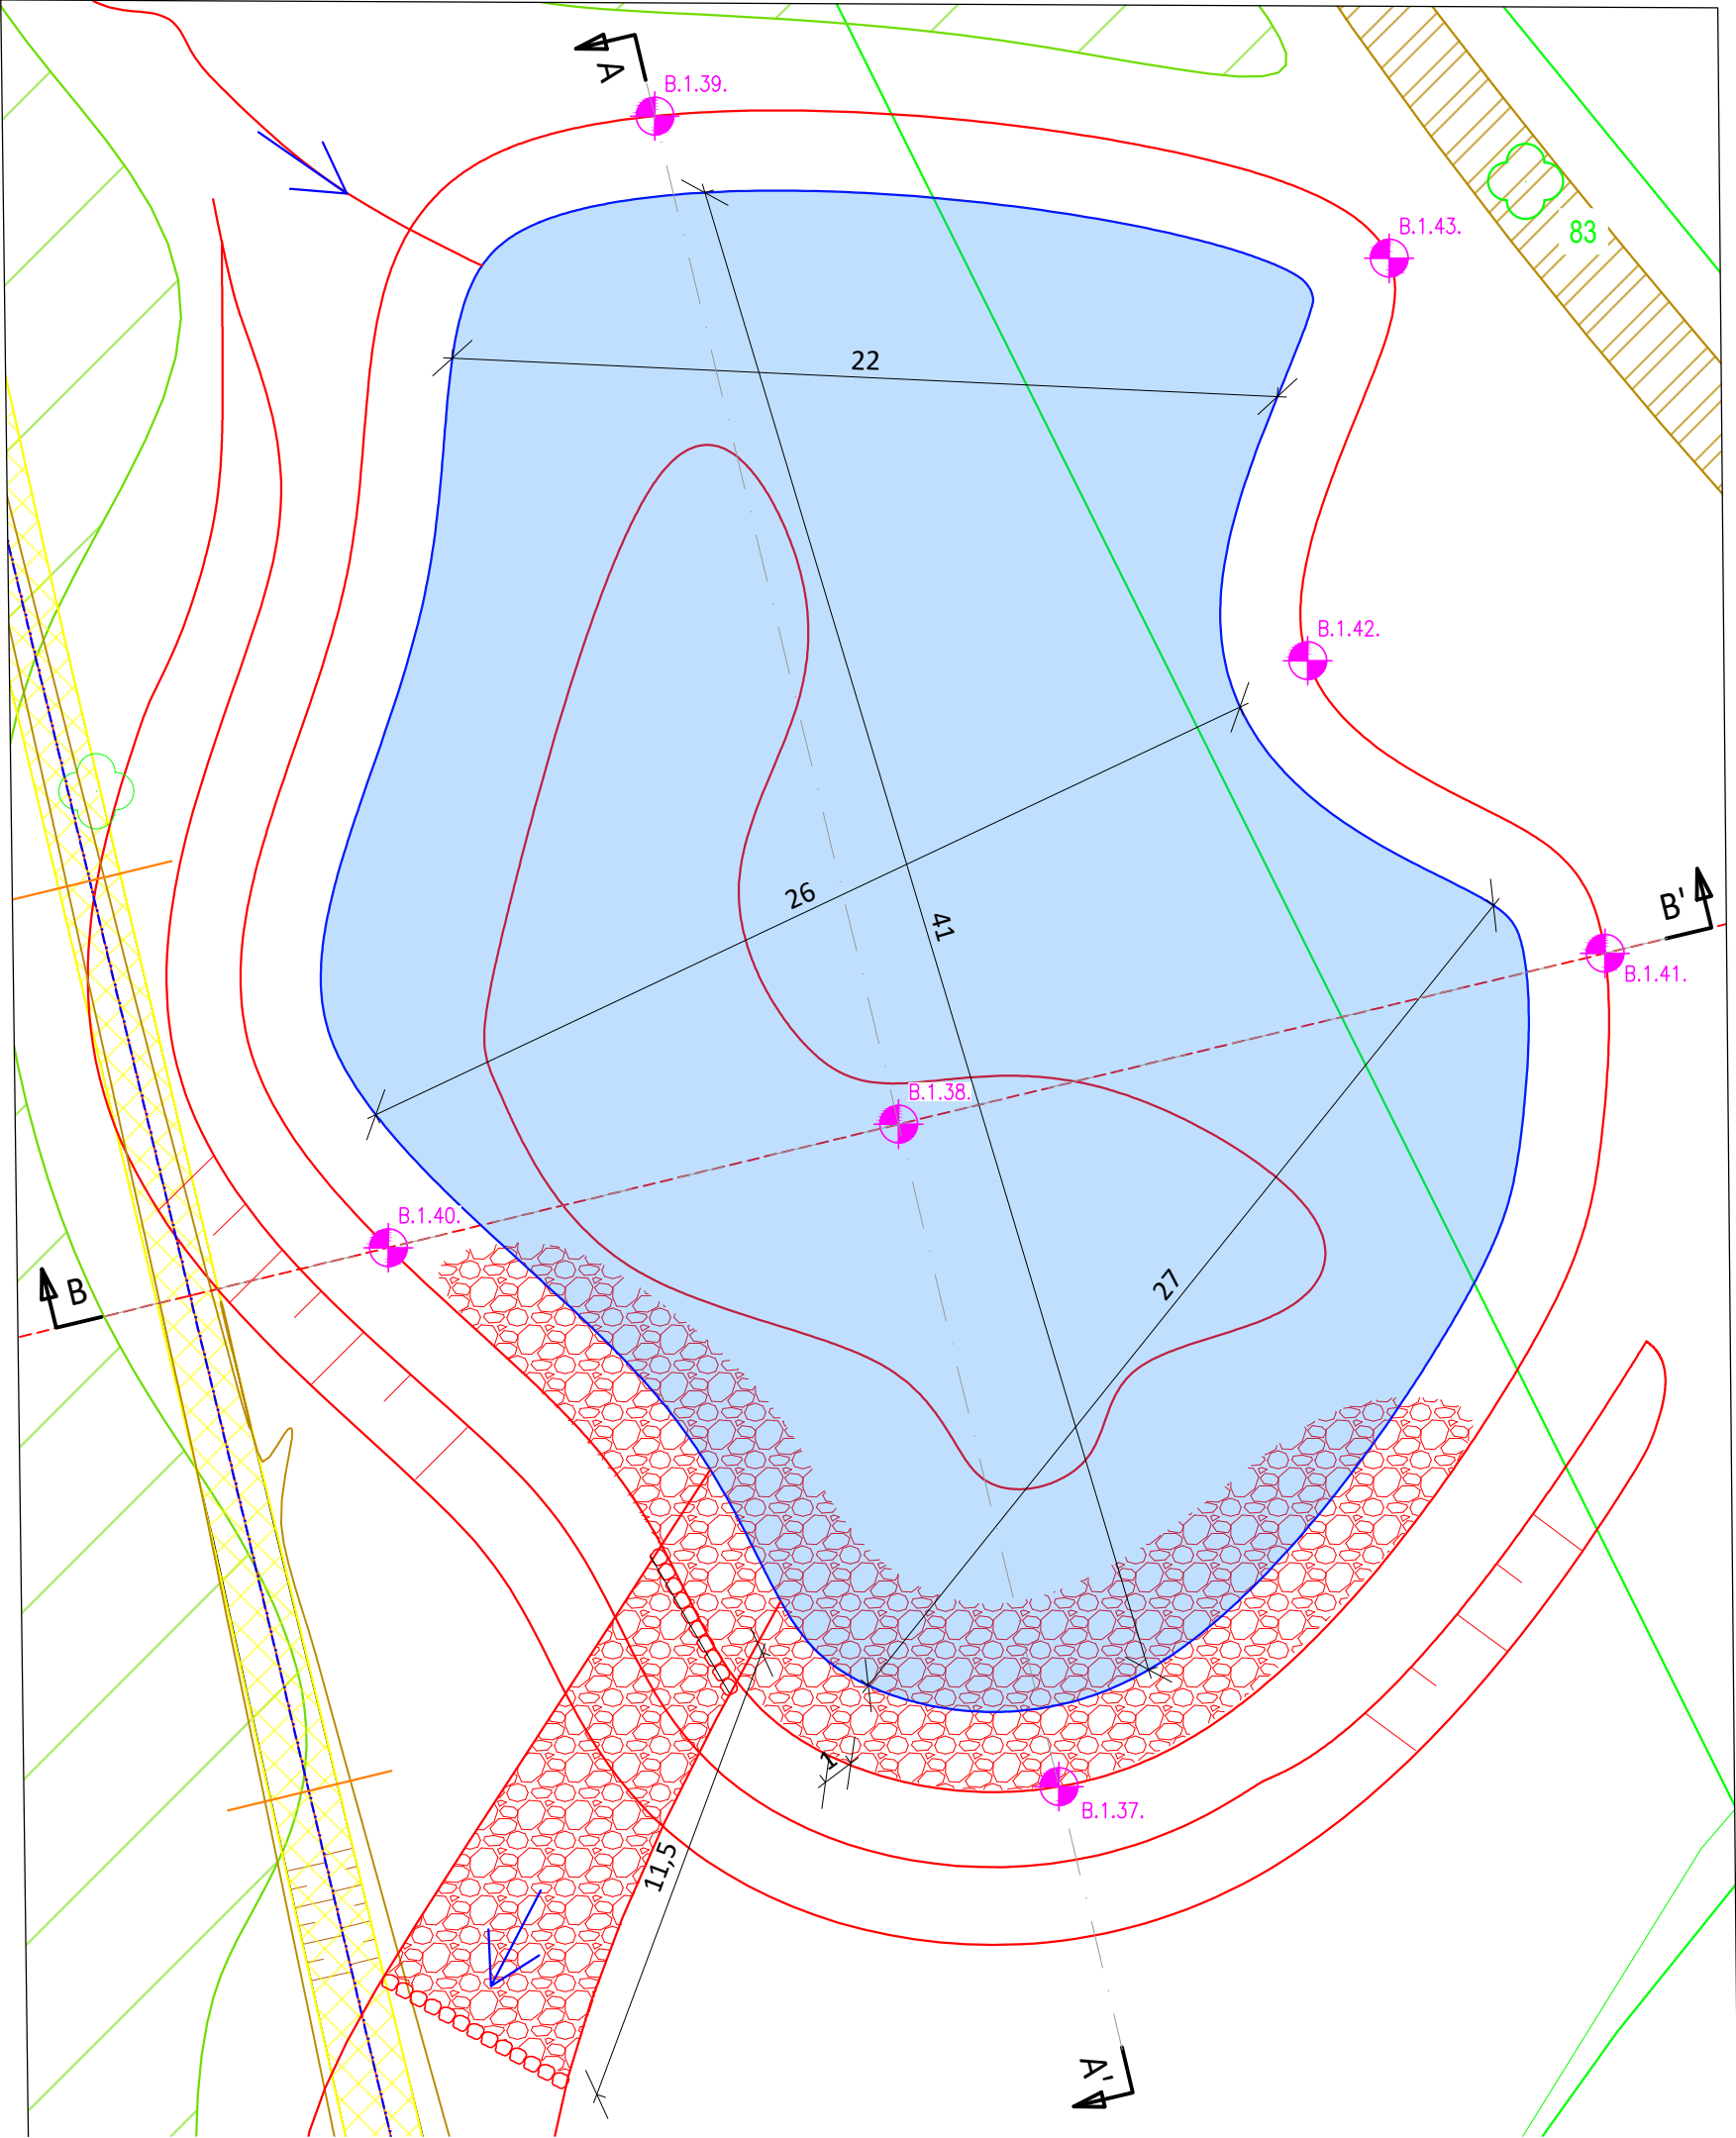
Tůň 7	X	Y	Z
B.1.37	-736290.8987	-1115698.648	455.50
B.1.38	-736295.1789	-1115680.954	453.80
B.1.39	-736301.6933	-1115654.024	455.54
B.1.40	-736308.8117	-1115684.252	455.50
B.1.41	-736276.3115	-1115676.39	455.51
B.1.42	-736284.2509	-1115668.572	455.32
B.1.43	-736282.0749	-1115657.825	455.38
