Kraj Jihočeský	Obec Tábor				
Investor Státní pozemkový úřad	K.Ú. Náchod u Tábora, Nasavrky, Hejlov		Soubor 202406020_R_S_1.dwg		
Revitalizace potoků Radimovický a Svrabovský SO 2 - Svrabovský potok Tůň 12			Formát A3		
			Datum 11/2023		
			Stupeň DSP/DPS		
			Zakázka 1387/006		
			Měřítko 1:200	Č. výkresu D.3.4.

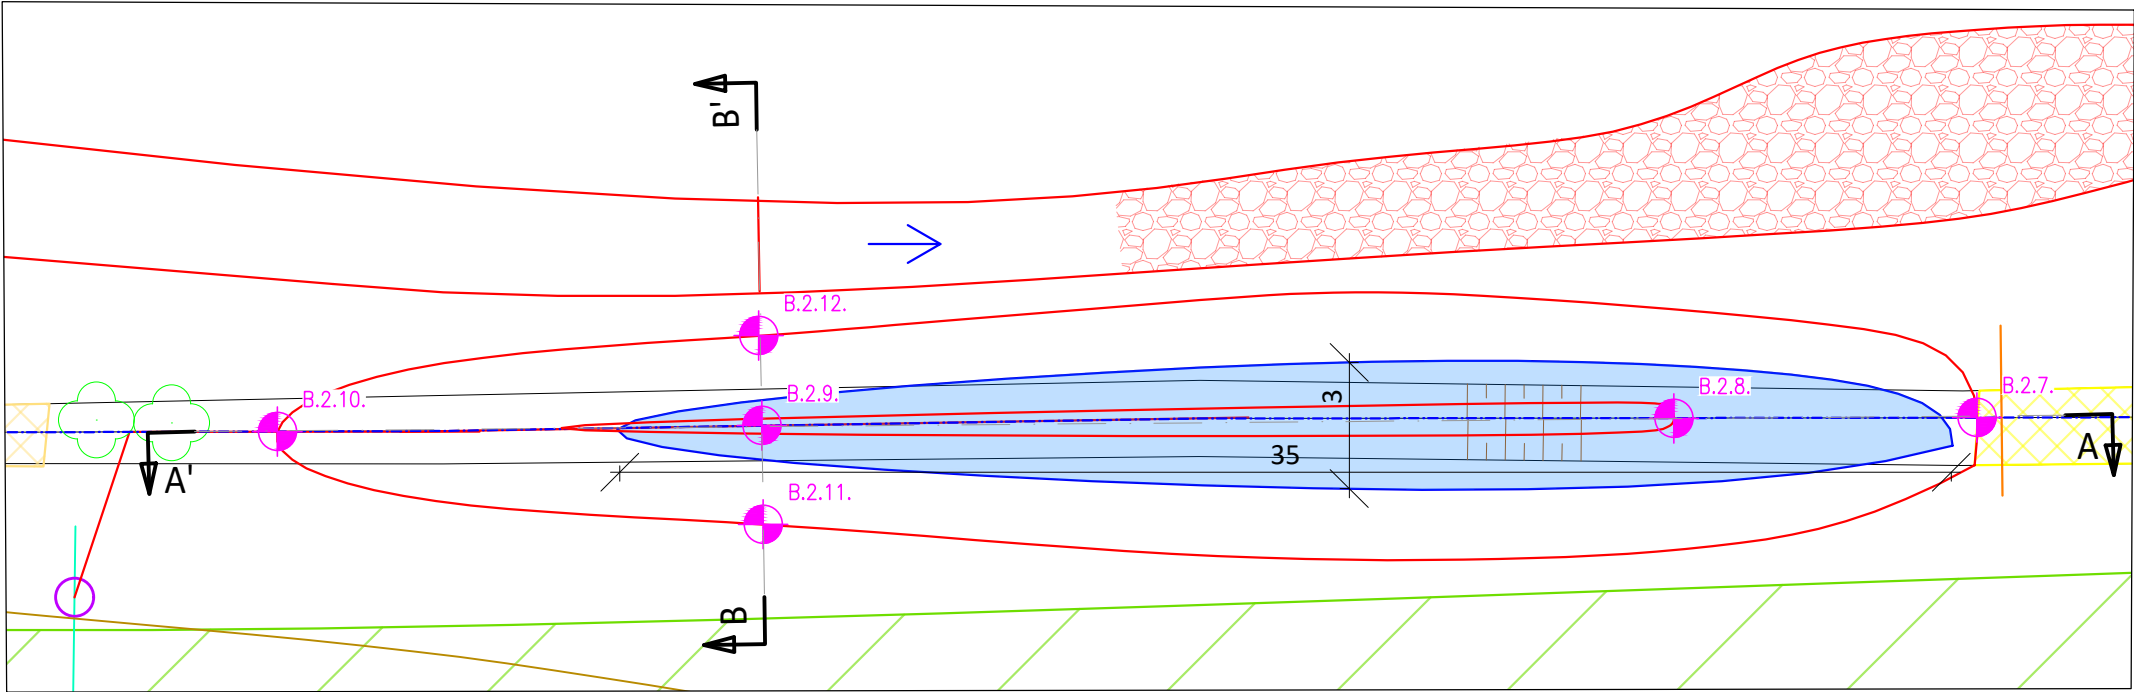
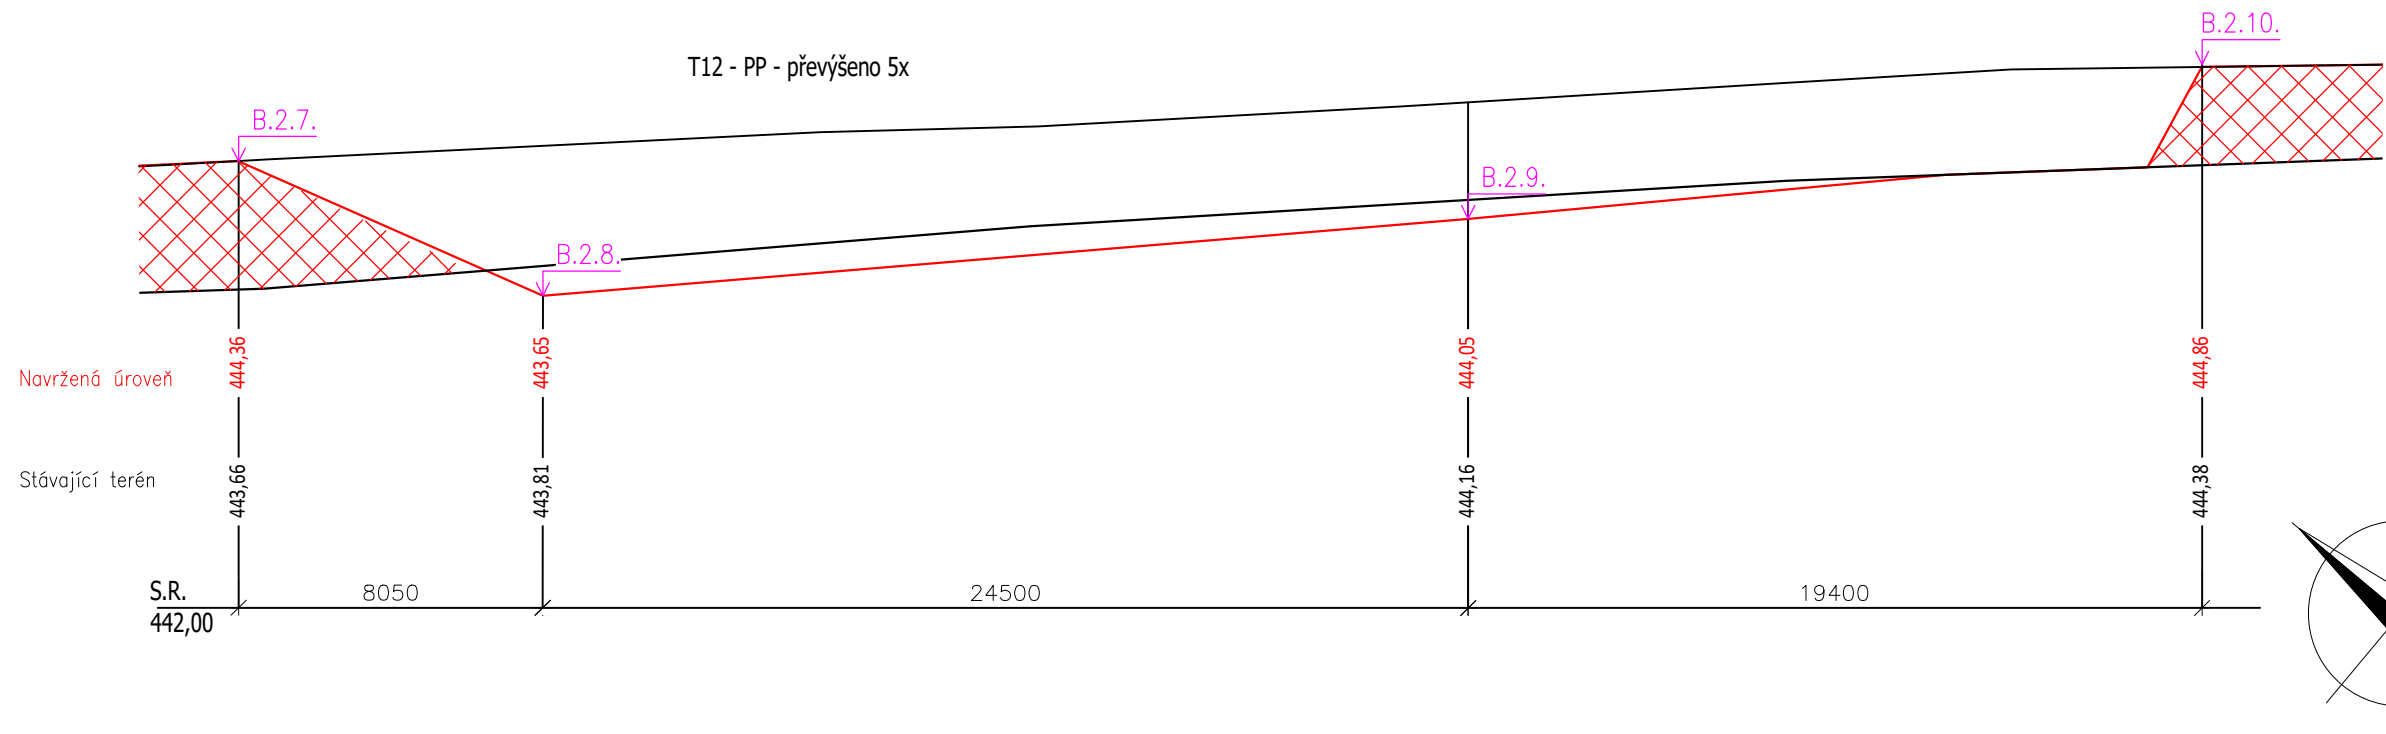
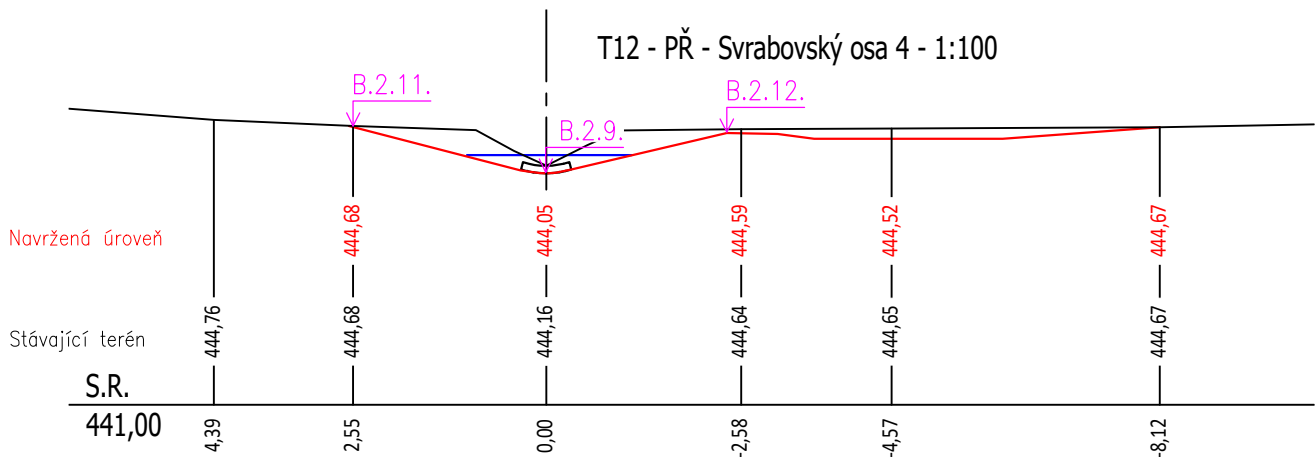
Tůň 12	X	Y	Z
B.2.7	-735770.2157	-1116421.543	444.36
B.2.8	-735778.2378	-1116421.567	443.65
B.2.9	-735802.3671	-1116421.758	444.05
B.2.10	-735815.185	-1116421.916	444.86
B.2.11	-735802.3314	-1116424.368	444.68
B.2.12	-735802.4535	-1116419.376	444.59
