</div>		
<div>Kraj Jihočeský</div>	<div>Obec Tábor</div>	<div>Investor Státní pozemkový úřad</div> <div>K.Ú. Náchod u Tábora, Nasavrky, Hejlov</div>			
<div>Revitalizace potoků Radimovický a Svrabovský</div>				<div>Formát A3</div>	
<div>SO 2 - Svrabovský potok</div>				<div>Datum 11/2023</div>	
				<div>Stupeň DSP/DPS</div>	
				<div>Zakázka 1387/006</div>	
<div>Mokřad 5</div>				<div>Měřítko 1:200</div>	<div>Č. výkresu D.3.9</div>

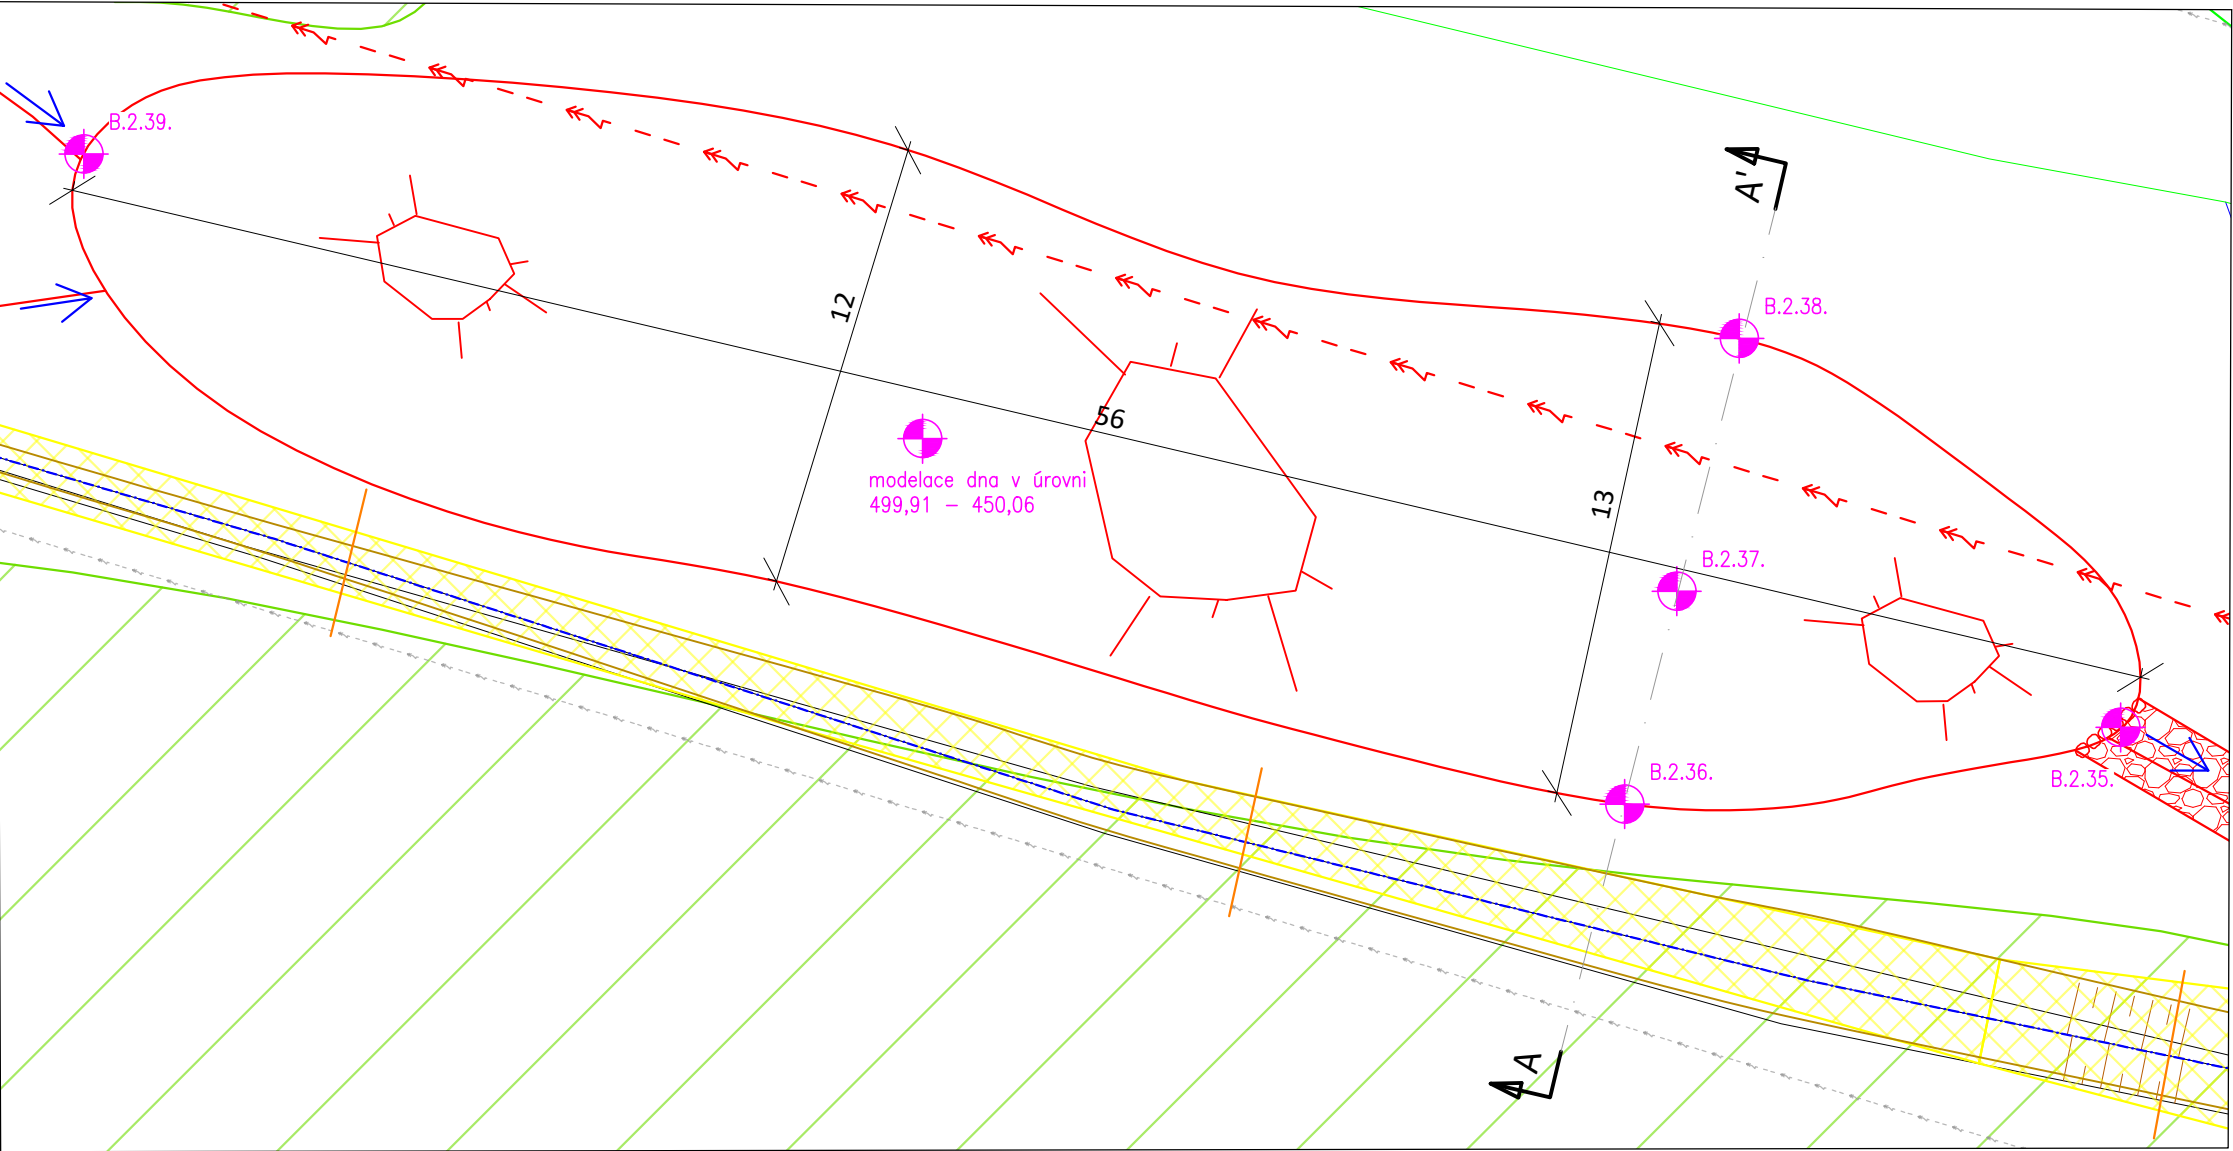
Mokřad 5	X	Y	Z
B.2.35	-736281.4055	-1116345.135	450.06
B.2.36	-736294.9915	-1116347.932	450.11
B.2.37	-736293.6162	-1116342.302	449.94
B.2.38	-736291.961	-1116335.616	450.39
B.2.39	-736335.7567	-1116330.735	450.51
