VYPRACOVAL: ING. VEJVALKOVÁ, DOC. VRÁNA, DOC. ZUNA		KV+MV AQUA s.r.o. Dominova 2463/15 158 00 Praha 5	
KRAJ KARLOVARSKÝ	KATASTRÁLNÍ ÚZEMÍ: HRANICE a TROJMEZÍ		
AKCE: STUDIE PROVEDITELNOSTI REVITALIZACE TOKŮ VÝZNAMNÝCH PRO PERLORODKU ŘÍČNÍ – ROKYTNICE		DATUM: 2.2016	
		STUPEŇ: S	
PŘÍLOHA: PŘÍKLAD VÝSLEDKŮ VÝPOČTU PRŮTOK. POMĚRŮ PŘÍTOKU ROKYTNICE		Č.PŘÍLOHY: 8	
		POČET A4: 2 A4

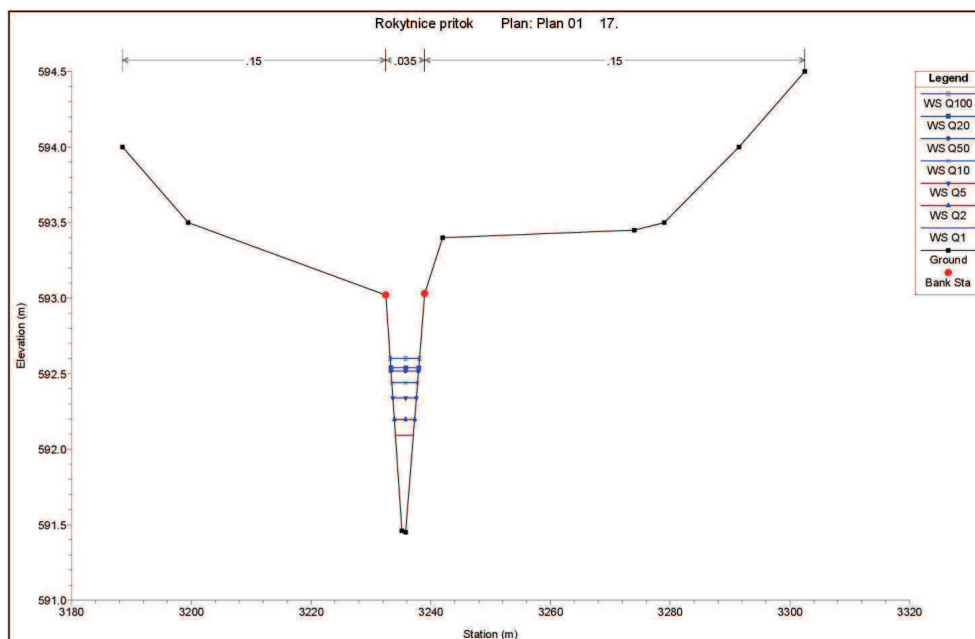
Příklad záplavových čar (řez P21) - nedojde k vybřežení hladiny z koryta přítoku Rokytnice

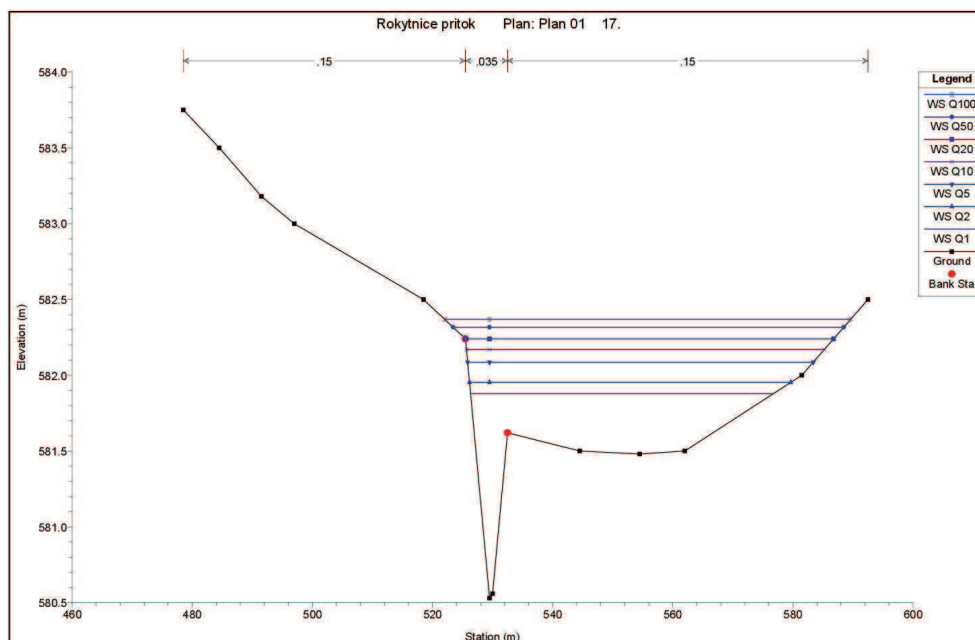
Příklad záplavových čar (řez P61) - dojde k vybřežení hladiny z koryta přítoku Rokytnice

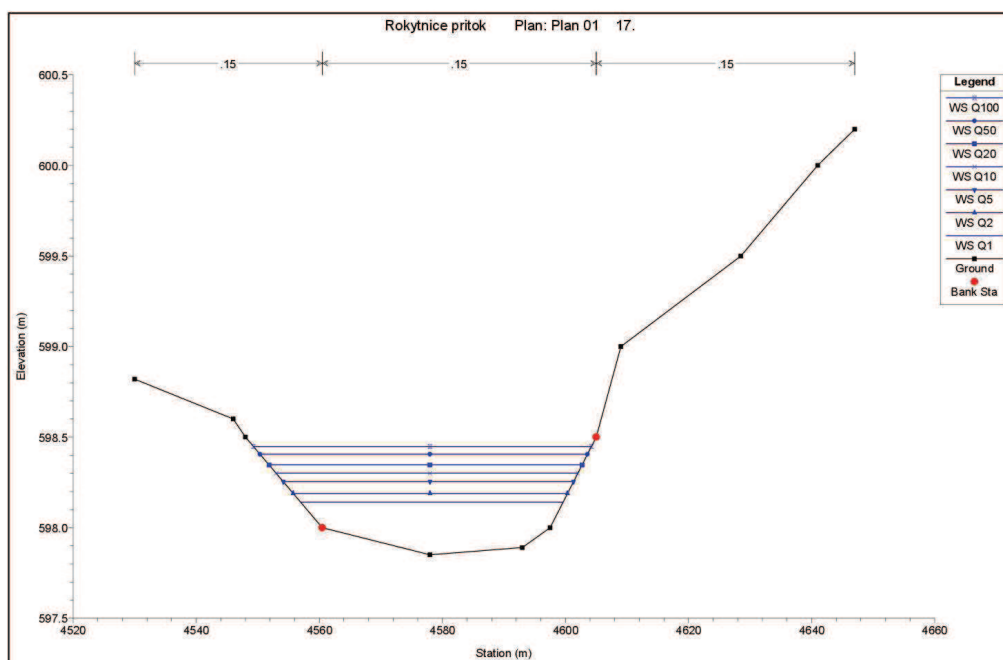
Příklad záplavových čar (řez P30) – průběh hladin v místě zatrubnění přítoku Rokytnice (terén nad zatrubněním)
