NDCOn s.r.o. Zlatnická 10/1582, 110 00 Praha 1, Česká republika, tel.: +420 251 019 231, IČ: 64939511, DIČ: CZ64939511			
Vypracoval:	Vedoucí projektu:	Autorizace:	Paré:
Ing. Jan Gallia	Ing. Jan Gallia		
Kreslil:	Odpovědný projektant:		
Ing. Jan Gallia	Ing. Pavel Ibl		
Investor:			
ČR - Státní pozemkový úřad, Pobočka Tachov T.G. Masaryka 1326, 347 01 Tachov			
Stavba:			Podpis:
Neblažov - polní cesta MK01.2			
Část:		Formát:	Datum:
C. Stavební část SO 101		A4	4/2018
Obsah:		Stupeň:	Č. zakázky:
Vzorový příčný řez		DSP/DPS	643/18
		Měřítko:	Č. přílohy:
		1:50	C.3.

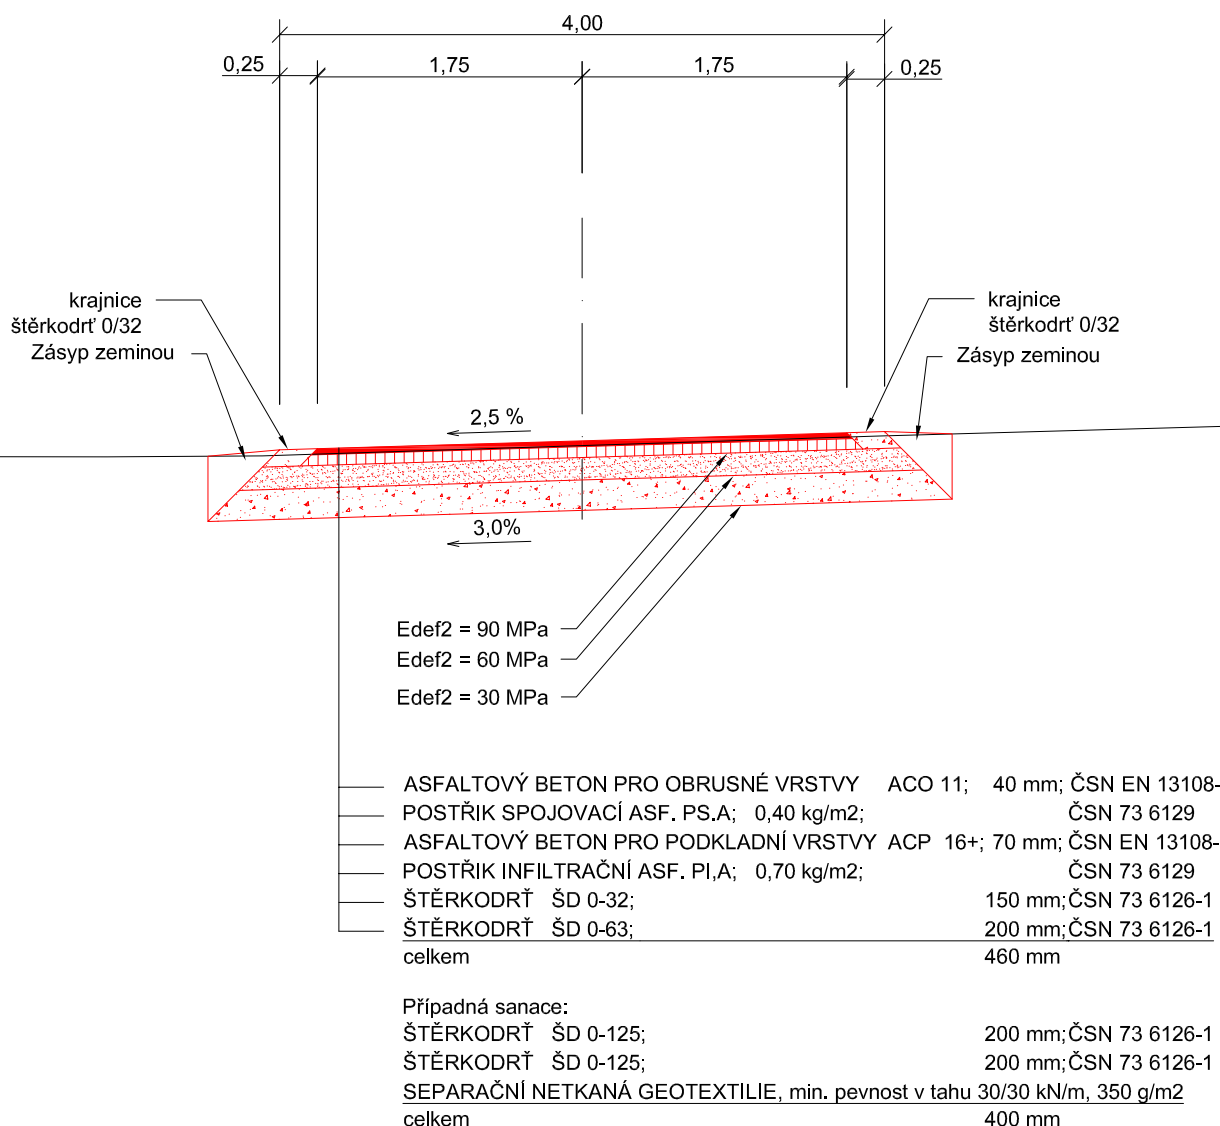
Na základě provedeného inženýrsko-geologického průzkumu se předpokládá dostatečně únosné podloží. Pro možný výskyt lokálních poruch podloží je počítáno s výměnou materiálu podloží na 25 % plochy pláně v tl. 0,4 m za štěrkodrt' fr. 0-125.
