SITUACE 1:250

Investor: STÁTNÍ POZEMKOVÝ ÚŘAD, PŘÍRODOOPRAVA OSTI NAD ORLICÍ	Stupeň: PDPS
Arch. č.: 4283 – 17 – 4	
Objekt: SO 801 SADOVÉ ÚPRAVY	Arch. č.: 3611
Objekt: SITUACE - DÍL 1.	Datum: 03/2018
Obsah:	Formát: 7 A4
	Mapka: 1:250
	Číslo příl. výkresu: B 5.2.1

SO 801

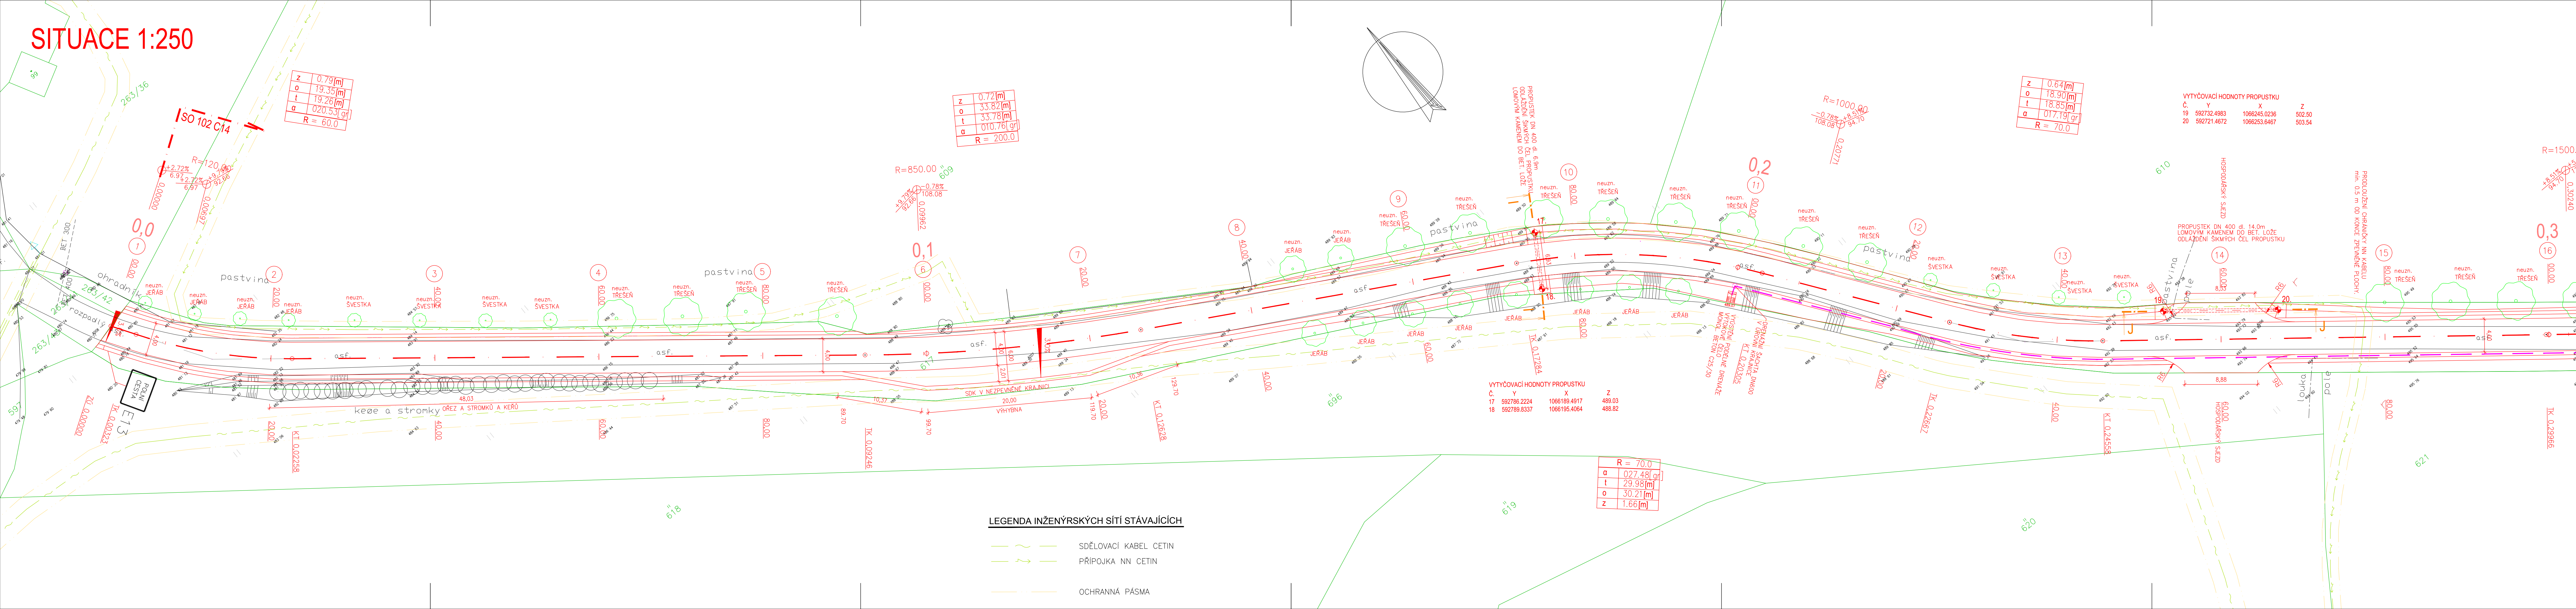
Jeřáb obecný - Sorbus aucuparis 'Edulis' /spon 6m
Třešeň - Prunus sp. /spon 8m
Švestka domácí - Prunus domestica /spon 8m

- vzdálenost od krajnice min. 1.5 m
- nutno použít vysokokmenné výpěstky s balem
- skladbu a umístění stromů je nutné přizpůsobit místním podmínkám

neuznatelné	uznatelné	celkem stromů
švestka - vysokokmen,	8 ks	19 ks	27 ks
třešeň - vysokokmen,	17 ks	24 ks	41 ks
jeřáb - vysokokmen,	14 ks	21 ks	35 ks
Celkem	39 ks	64 ks	103 ks
