VII.5.c Mapa ohroženosti pozemků  
vodní erozí (navržený stav)  
KoPÚ v k.ú. Rohle

AKCE :	KOMPLEXNÍ POZEMKOVÁ ÚPRAVA S UPŘESNĚNÍM NEBO REKONSTRUKCÍ PŘÍDĚLŮ V K.Ú. ROHLE	AGROPROJEKT PSO s.r.o. Slavičkova 1b, 638 00 BRNO Tel. 533 033 999 Fax 533 033 961	
		ZODP. PROJEKTANT :	ING. J. ZAVRTÁLEK
KAT. ÚZEMÍ:	ROHLE, JANOSLAVICE, KAMENNÁ, NEDVĚŽI U ZÁBŘEHA	PROJEKTANT :	V.PAVLÍKOVÁ DIS.
OPEC :	ROHLE	PROJEKTANT :	ING. D. DOUBRAVA
OKRES :	ŠUMPERK	PROJEKTANT :	
OBJEDNATEL :	SPÚ, KPÚ PRO OLOMOUCKÝ KRAJ, POBOČKA ŠUMPERK	PROJEKTANT :	
OBSAH :	MAPA OHROŽENOSTI VODNÍ EROZÍ (NAVRŽENÝ STAV)	Č. ZAKÁZKY :	116-2493-12
		DATUM :	1/ 2015
		MĚŘÍTKO :	1: 10 000
		PŘÍLOHA :	c)

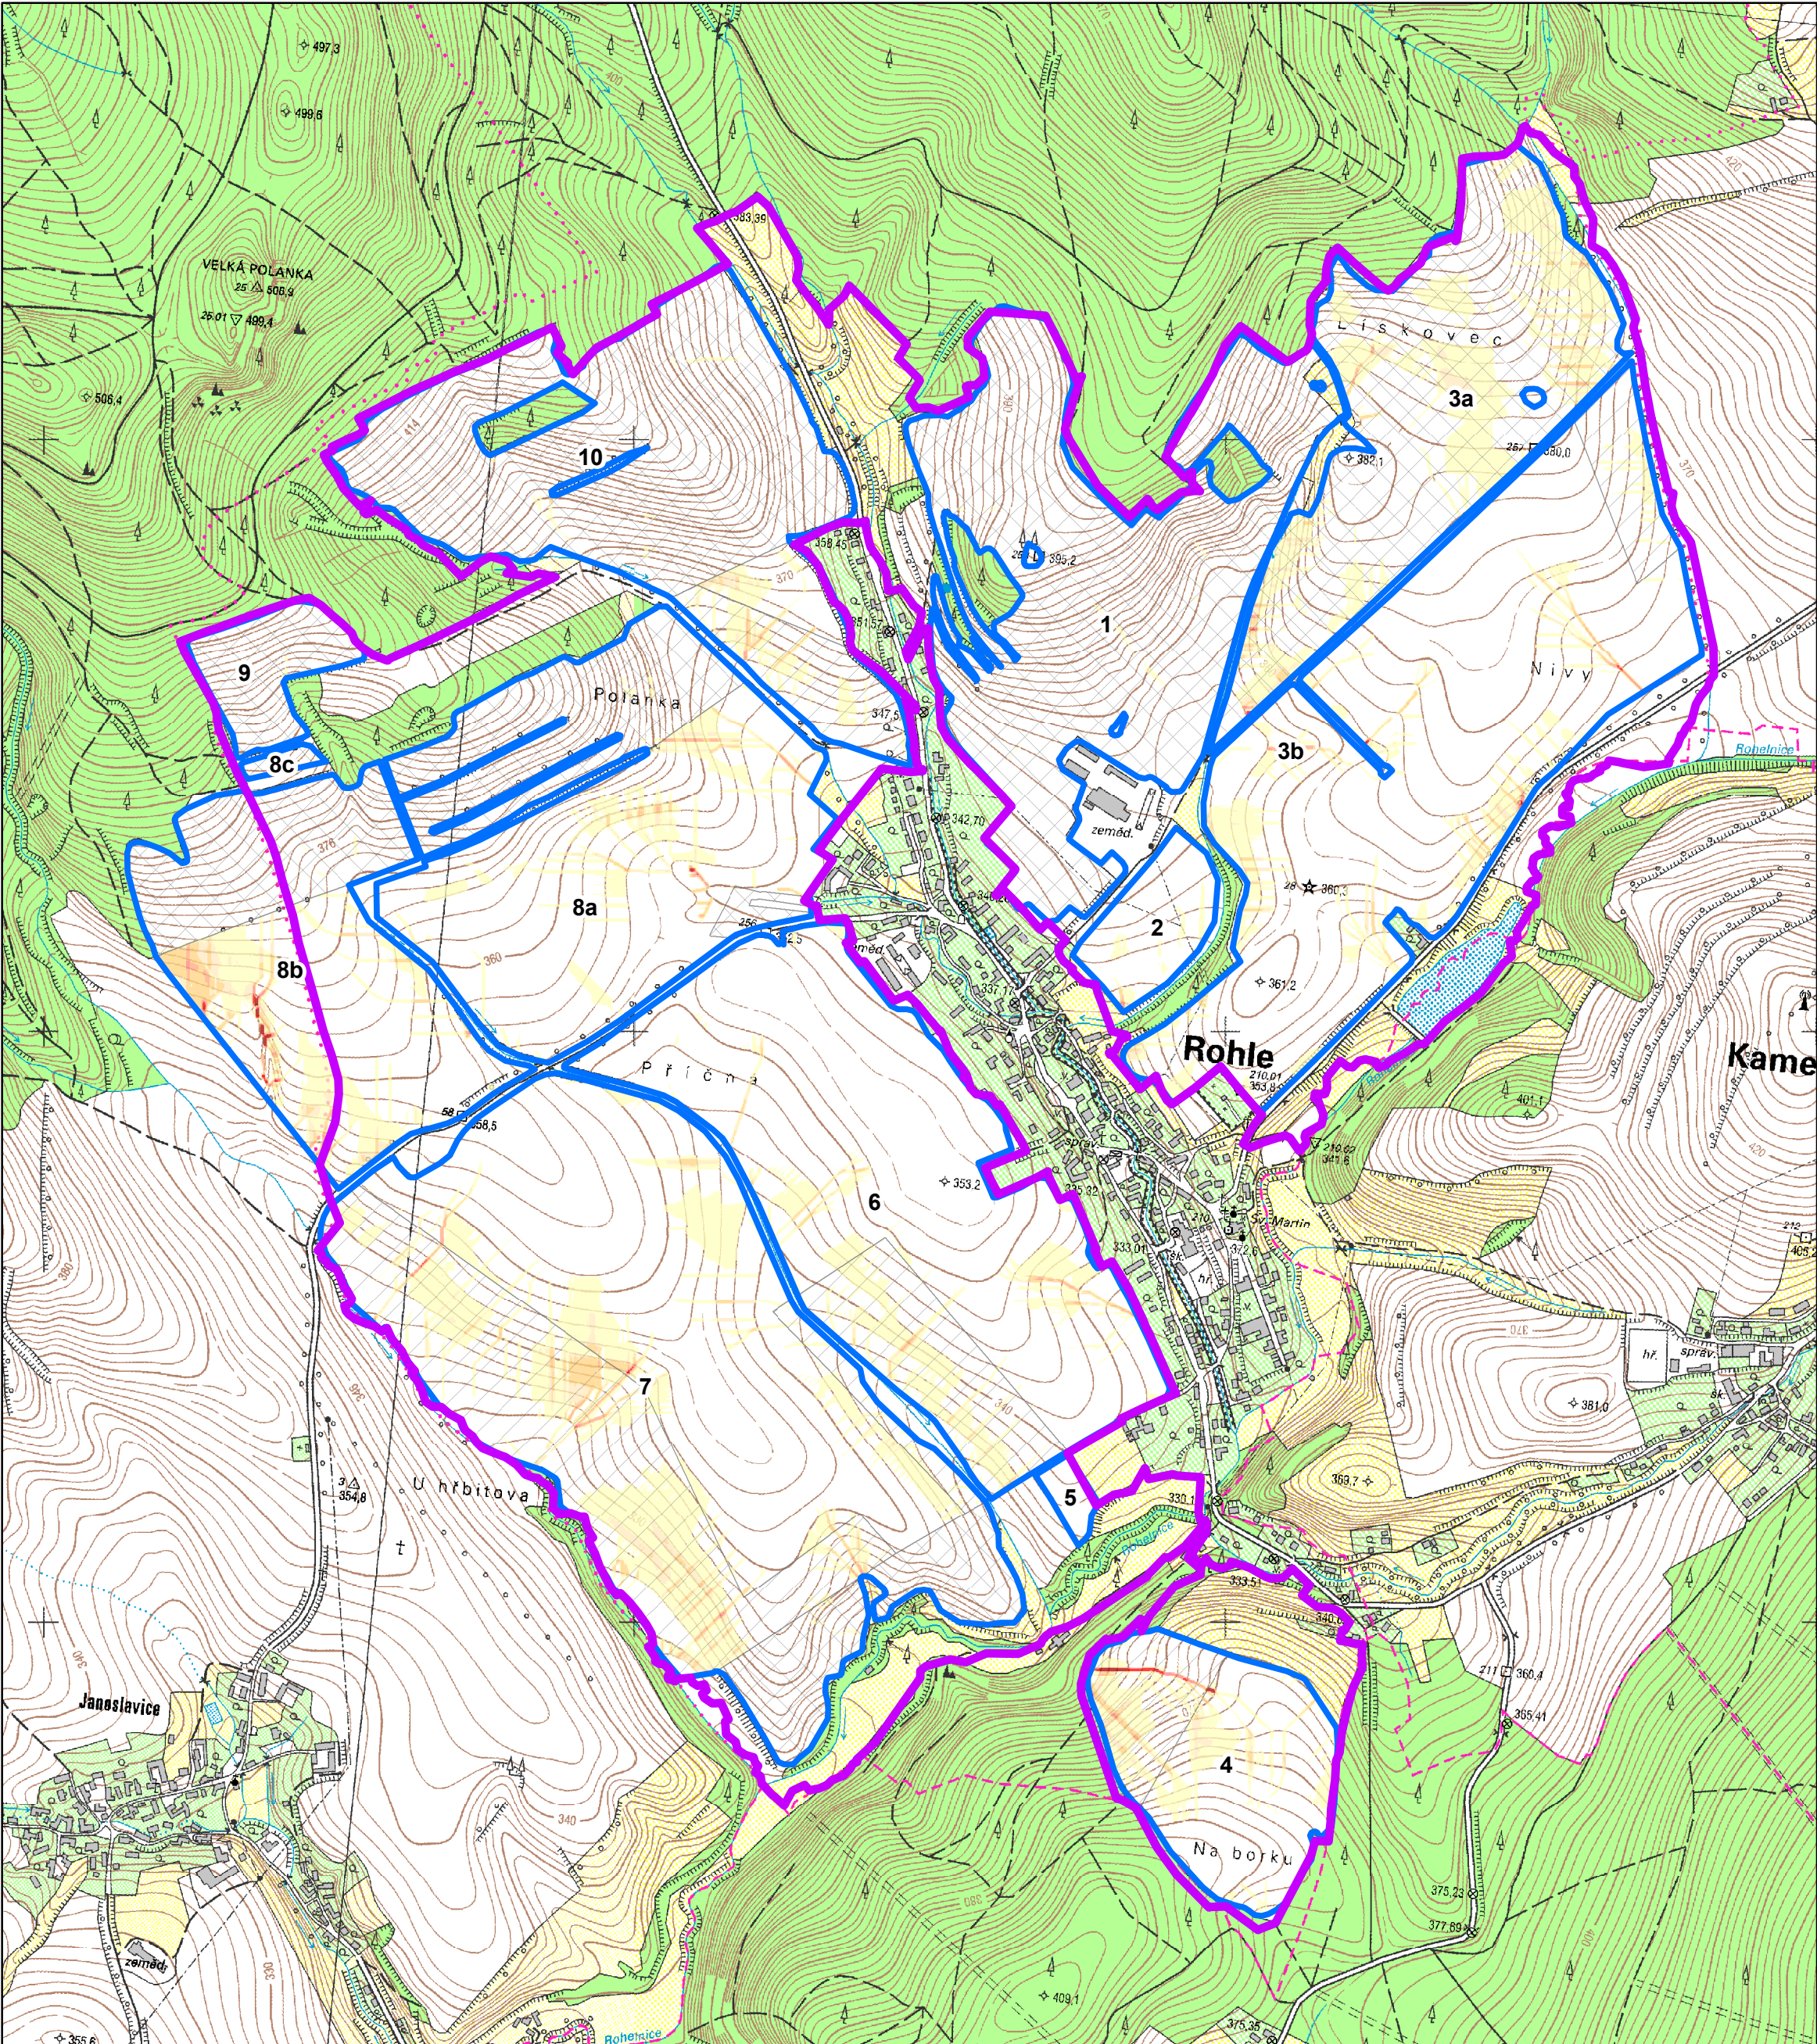
C faktor

- stávající/navržené zatravnění (0,05)
- protierozní osevní postup POP 1 (0,164)

Ohroženost pozemků vodní erozí

G - dlouhodobá průměrná ztráta půdy (t.ha-1.r-1)
