**„Rozbory sedimentů, půdy
a odpadní vody“**

Akce „ÚDRŽBA HOZ TAŠOVICE“

Akce „ÚDRŽBA HOZ TAŠOVICE“ k.ú. Tašovice, okres Karlovy Vary

**Výsledky rozborů sedimentu a vyhodnocení
dle vyhl.č. 257/2009 Sb., příloha č.1
a vyhl.č. 294/2005 Sb., příloha č.10, tab.č. 10.3
v souladu s vyhl.č. 273/2021 Sb., § 79, odst.4**

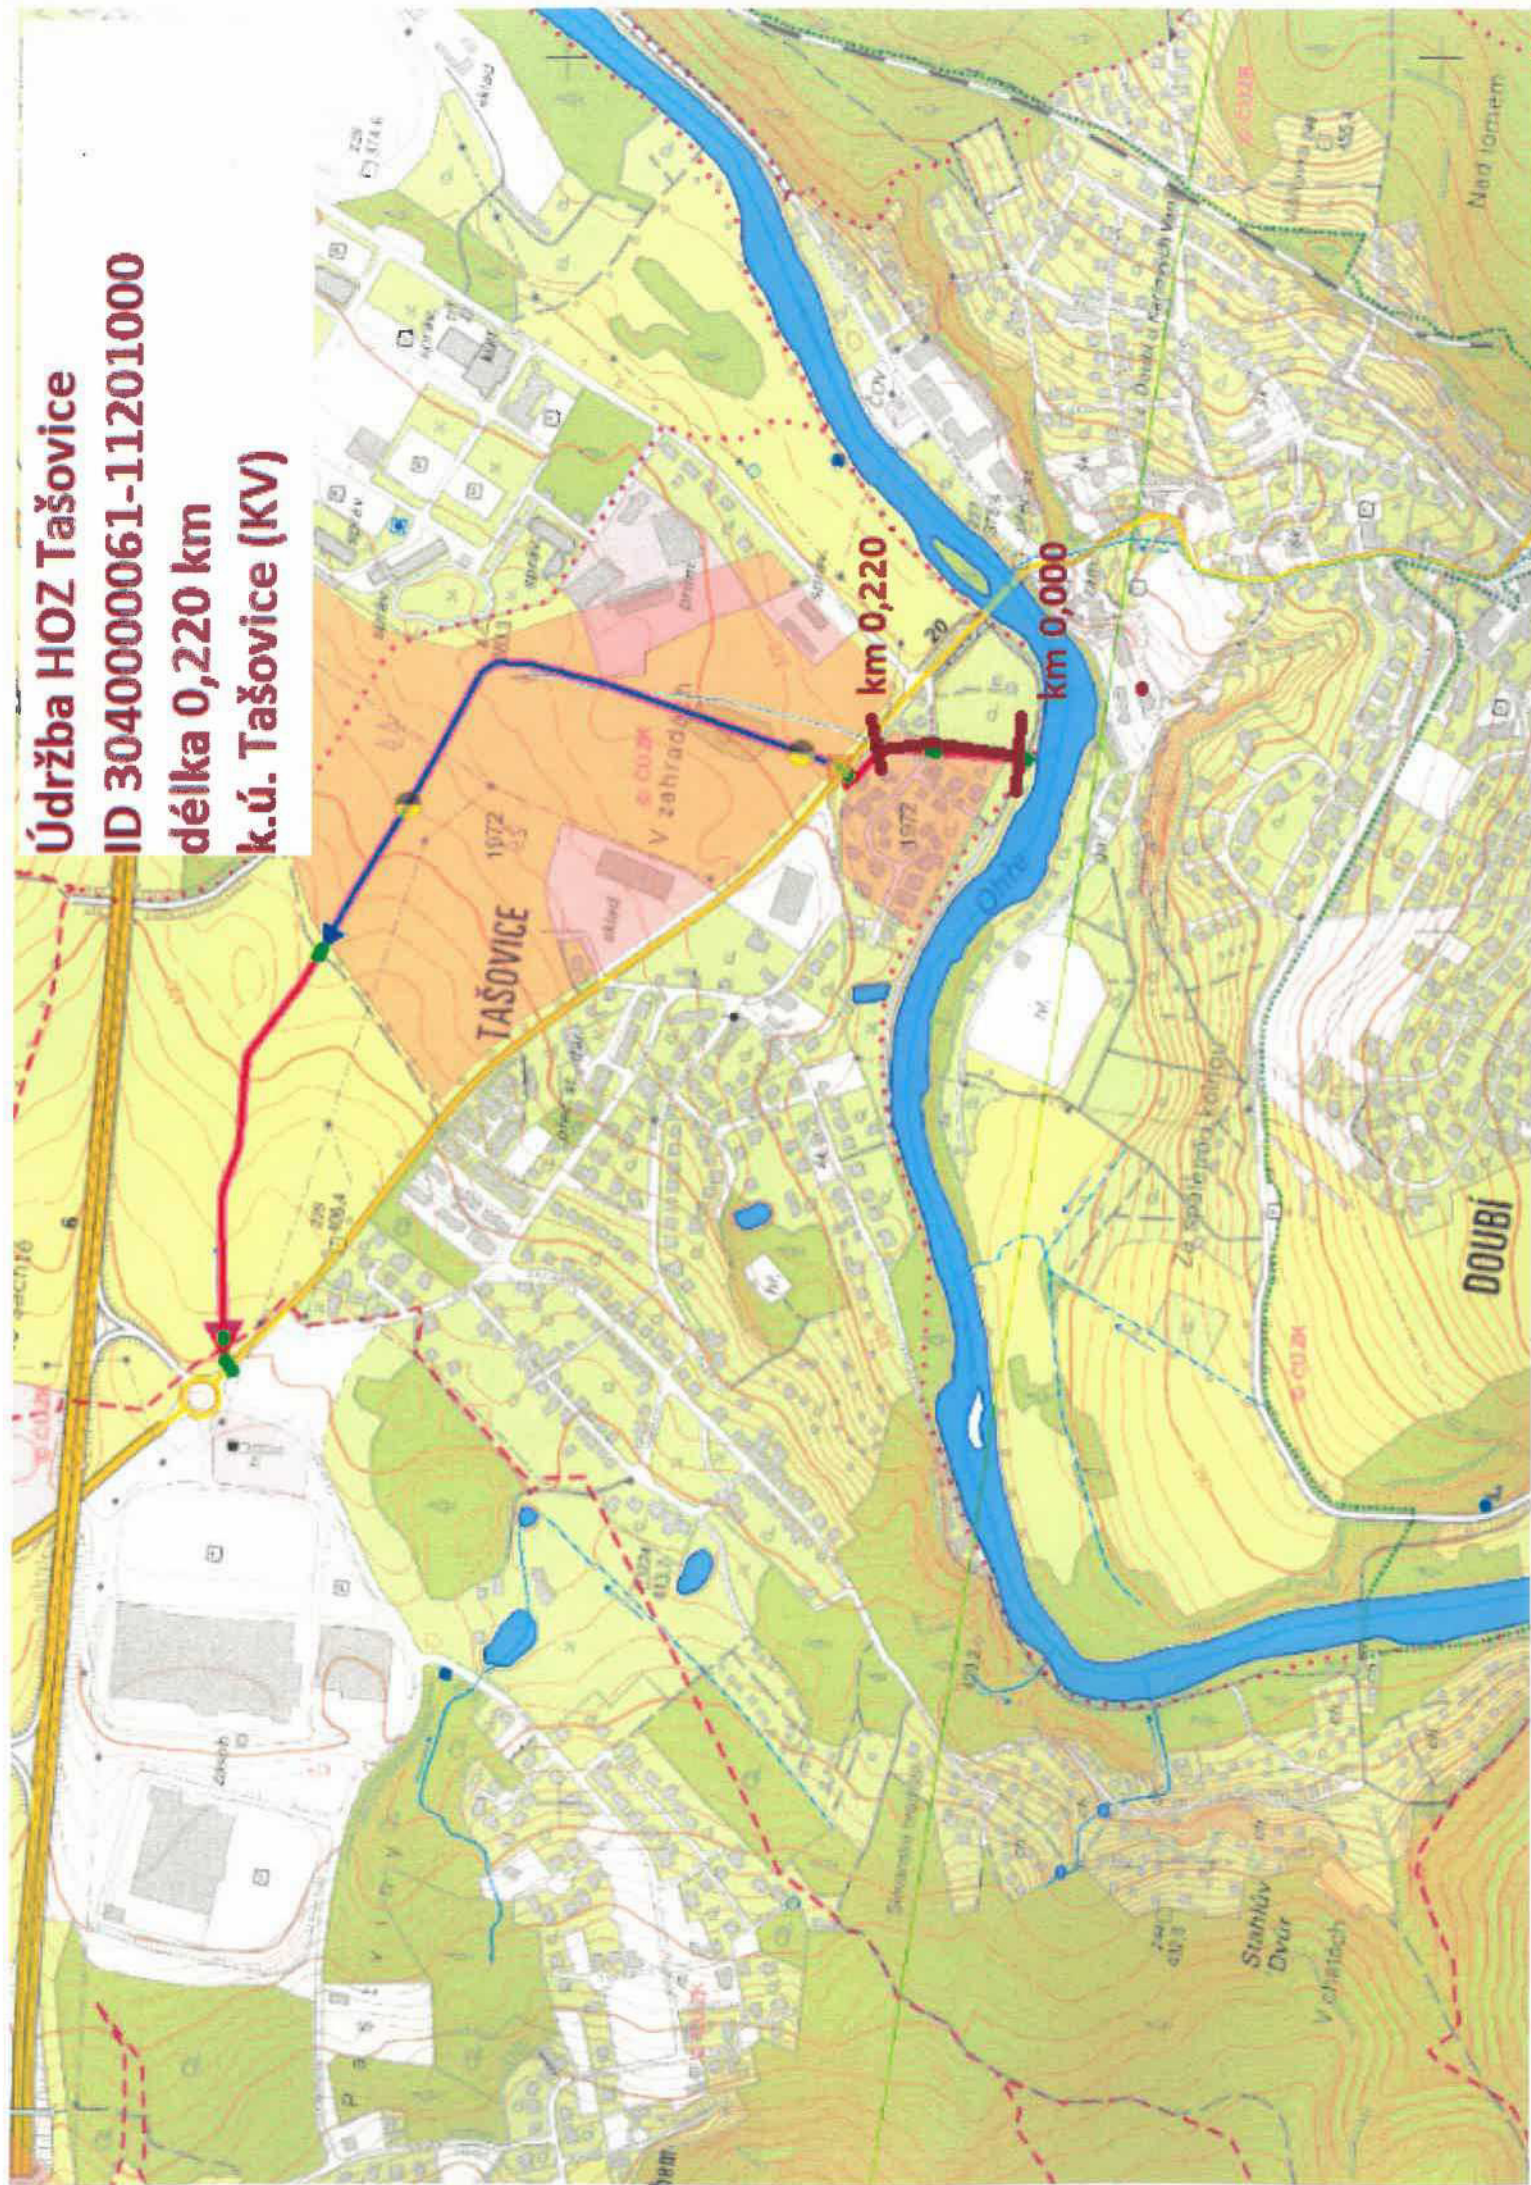
Údržba HOZ Tašovice
ID 304000061-11201000
délka 0,220 km
k.ú. Tašovice (KV)

Odběr smíšeného vzorku sedimentu byl proveden dne 11.5.2022 dle mapového podkladu objednatele. Místo odběru je vyznačeno v příloze č.1 k Plánu vzorkování – „mapa k plánu vzorkování“. Z lokality **k.ú. Tašovice, okres Karlovy Vary, „Údržba HOZ Tašovice“, linie HOZ km 0,000 – km 0,220, délka 0,220 km** byl odebrán 1 smíšený vzorek sedimentu. Odběr byl proveden v souladu s vypracovaným standardním operačním postupem SOP VZ 08 „Odběr vzorků dnových sedimentů“, který má laboratoř firmy ENVIRO-EKOANALYTIKA, s.r.o. akreditovaný Českým institutem pro akreditaci o.p.s. Praha. Odběr byl proveden za účelem využití vytěženého sedimentu na zemědělské půdě v souladu s požadavky vyhlášky č. 257/2009 Sb. příloha č.1 nebo využití k zasypávání (na pozemcích mimo ZPF) dle vyhl.č. 294/2005 Sb., příloha č.10, tab.č. 10.3. v souladu s požadavky vyhlášky č. 273/2021 Sb., §79, odst.4.

k. ú. Tašovice, okres Karlovy Vary. Vlastní vzorkování bude probíhat na místě určeném objednatelem, viz. mapové podklady objednavatele s vyznačeným úsekem odběru.
