<div><div><div></div><div>NDCon</div></div><div>on</div></div> <div>NDCon s.r.o.</div> <div>Zlatnická 10/1582, 110 00 Praha 1, Česká republika, tel.: +<div></div>Č. 64939511, DIČ: CZ64939511</div>					
Vypracoval: <div></div>		Vedoucí projektu: <div></div>		Autorizace:	Paré:
Kreslil: <div></div>		Odpovědný projektant: <div></div>			
Investor: <div>Státní pozemkový úřad, pobočka Hradec Králové</div> <div>Haškova 357/6, 500 02 Hradec Králové</div>					Podpis:
Stavba: <div>R189 - Vodní nádrž Kozlák, revitalizace koryta, DC 25, VC 29 v k.ú. Lužec n. Cidlinou</div>					
Objekt: <div>SO 101 Polní cesta DC 25</div>		Formát: <div>420*297</div>		Datum: <div>10/2020</div>	
Část: <div>D. dokumentace objektu</div>		Stupeň: <div>DSP/DPS</div>		Č. zakázky: <div>768/20</div>	
Obsah: <div>Vzorové příčné řezy</div>		Měřítko: <div>1:50</div>		Č. přílohy: <div>D.1.4</div>

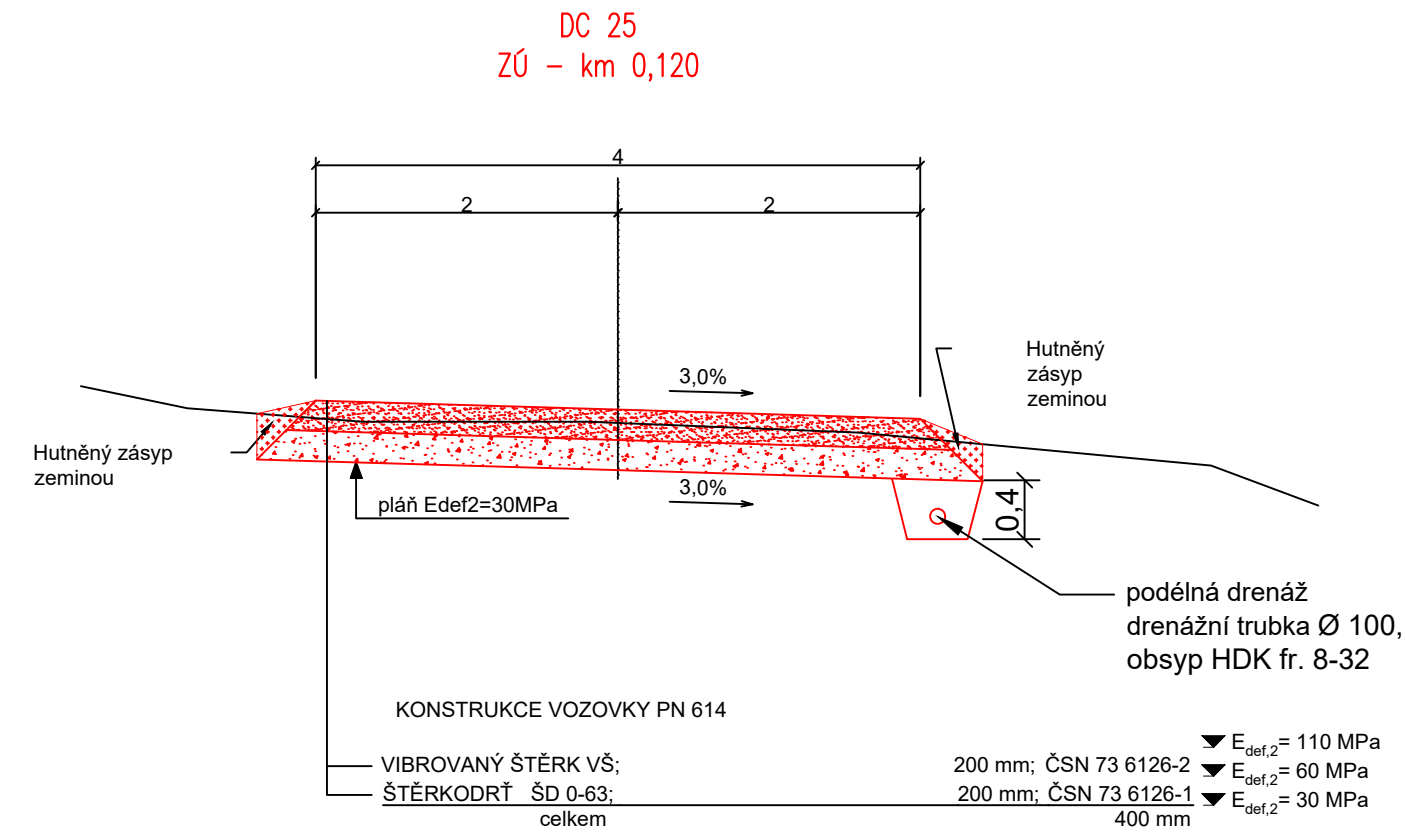
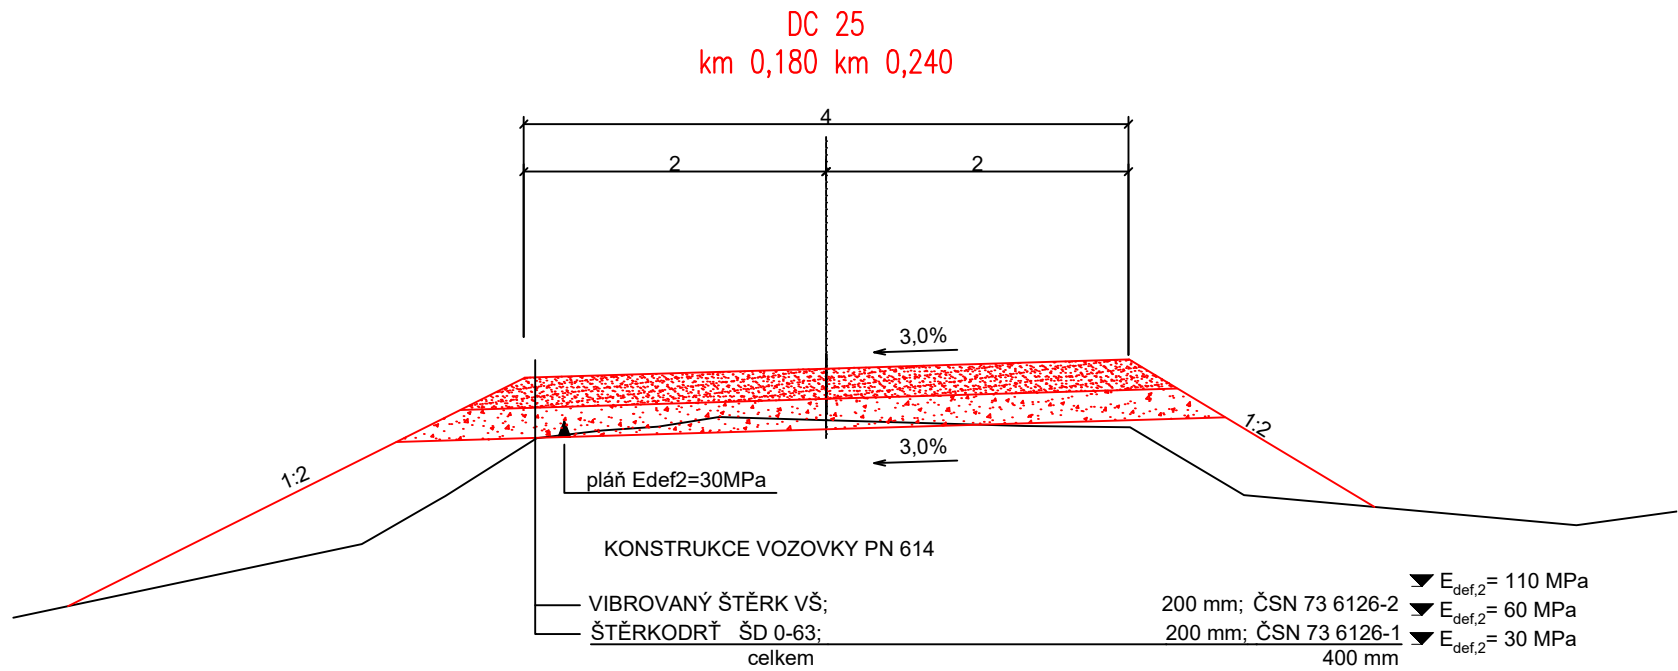
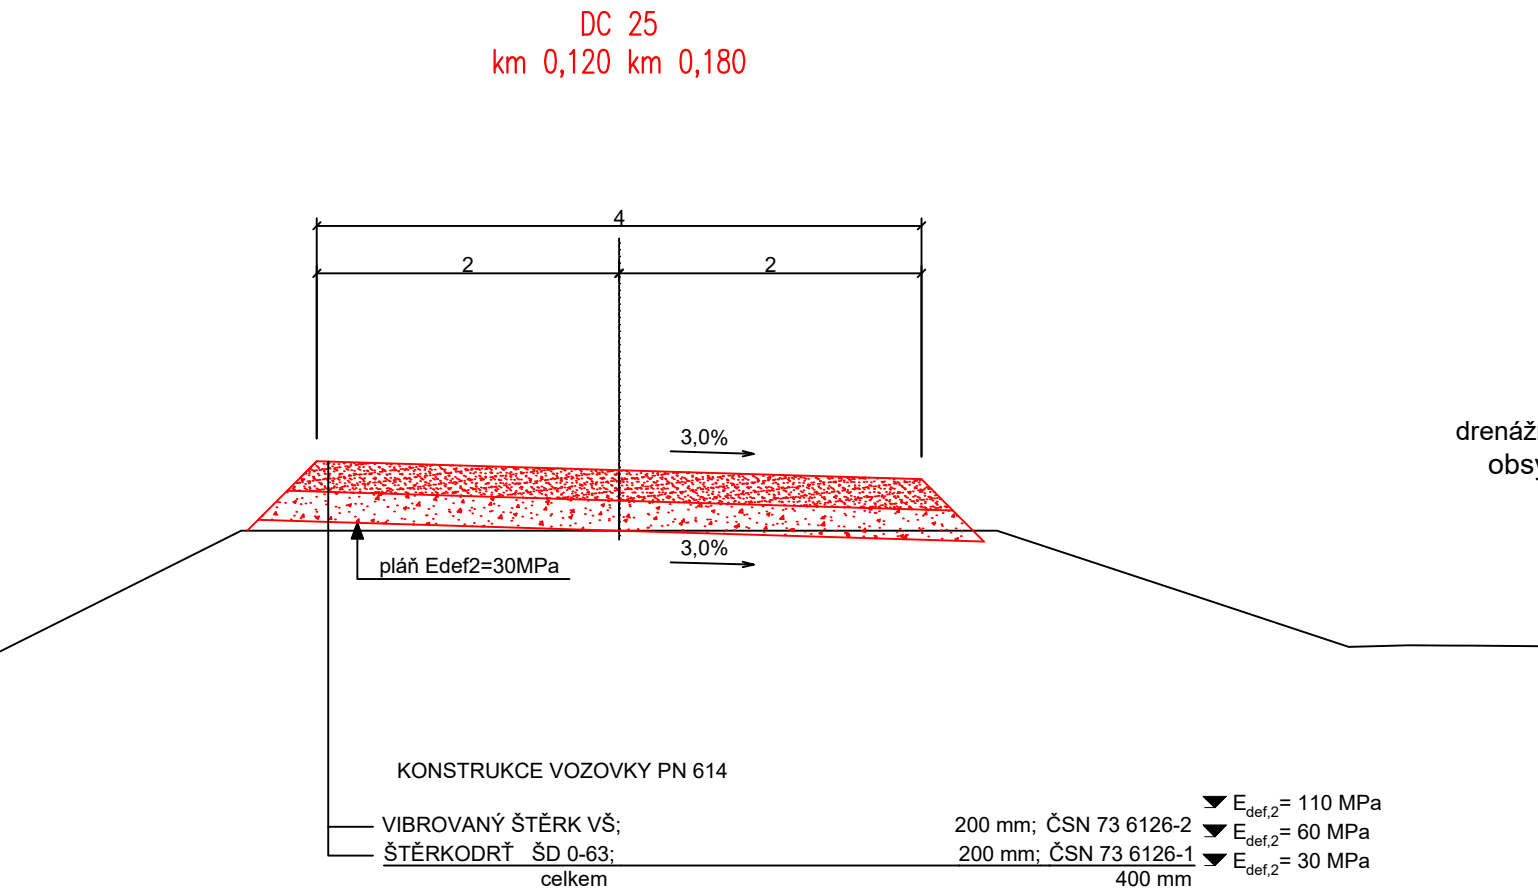
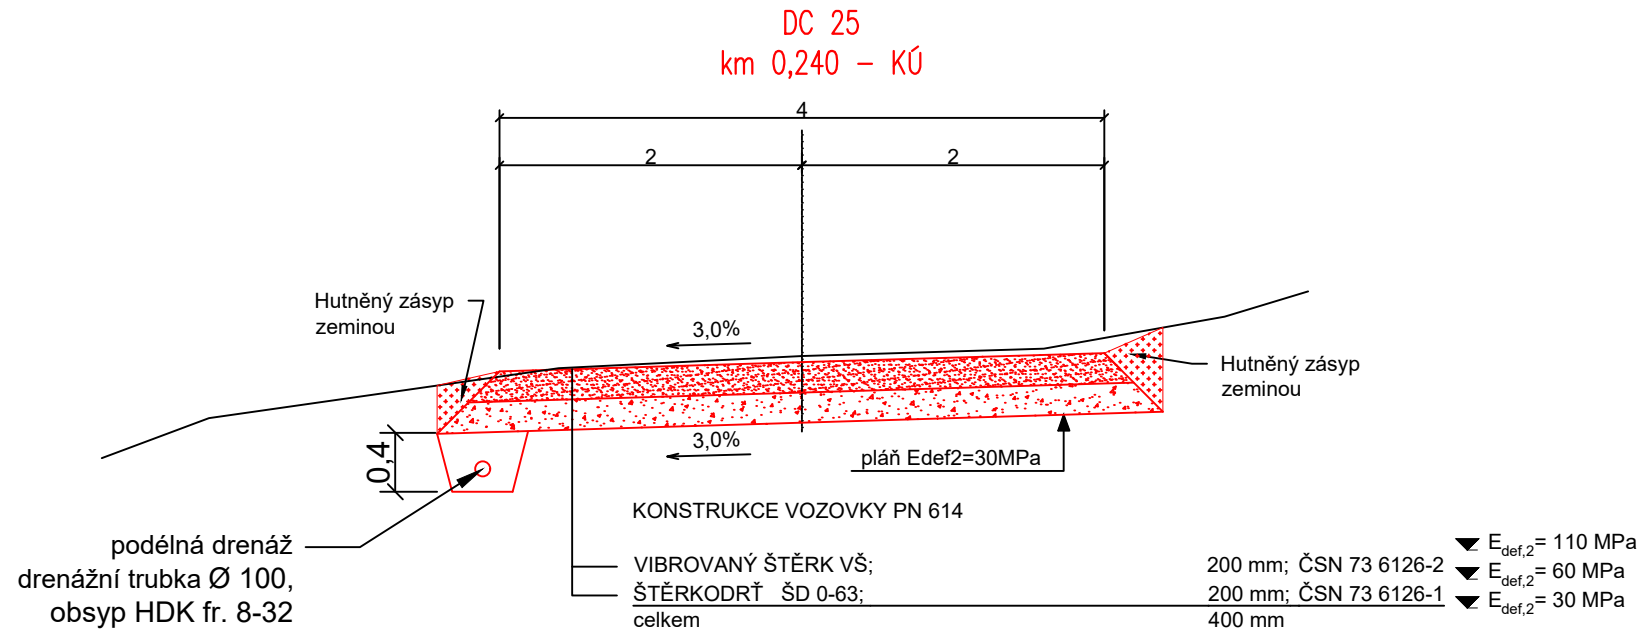
V úseku vedoucím na rostlém terénu se předpokládá nedostatečně únosné podloží. Je navržena stabilizace (úprava) zeminy v aktivní zóně příměsí směsného hydraulického pojiva v mocnosti vrstvy aktivní zóny 0,4 m. Konkrétní recepturu bude nutné stanovit geotechnikem zhotovitele v průběhu úpravy (stabilizace) zemin s přihlédnutím k její aktuální vlhkosti v době výstavby a klimatickým podmínkám.
