AKCE: POLNÍ CESTA HPC3 V K.Ú. KOZLY U LOUN

ČÁST: D.2. Vzorové příčné řezy

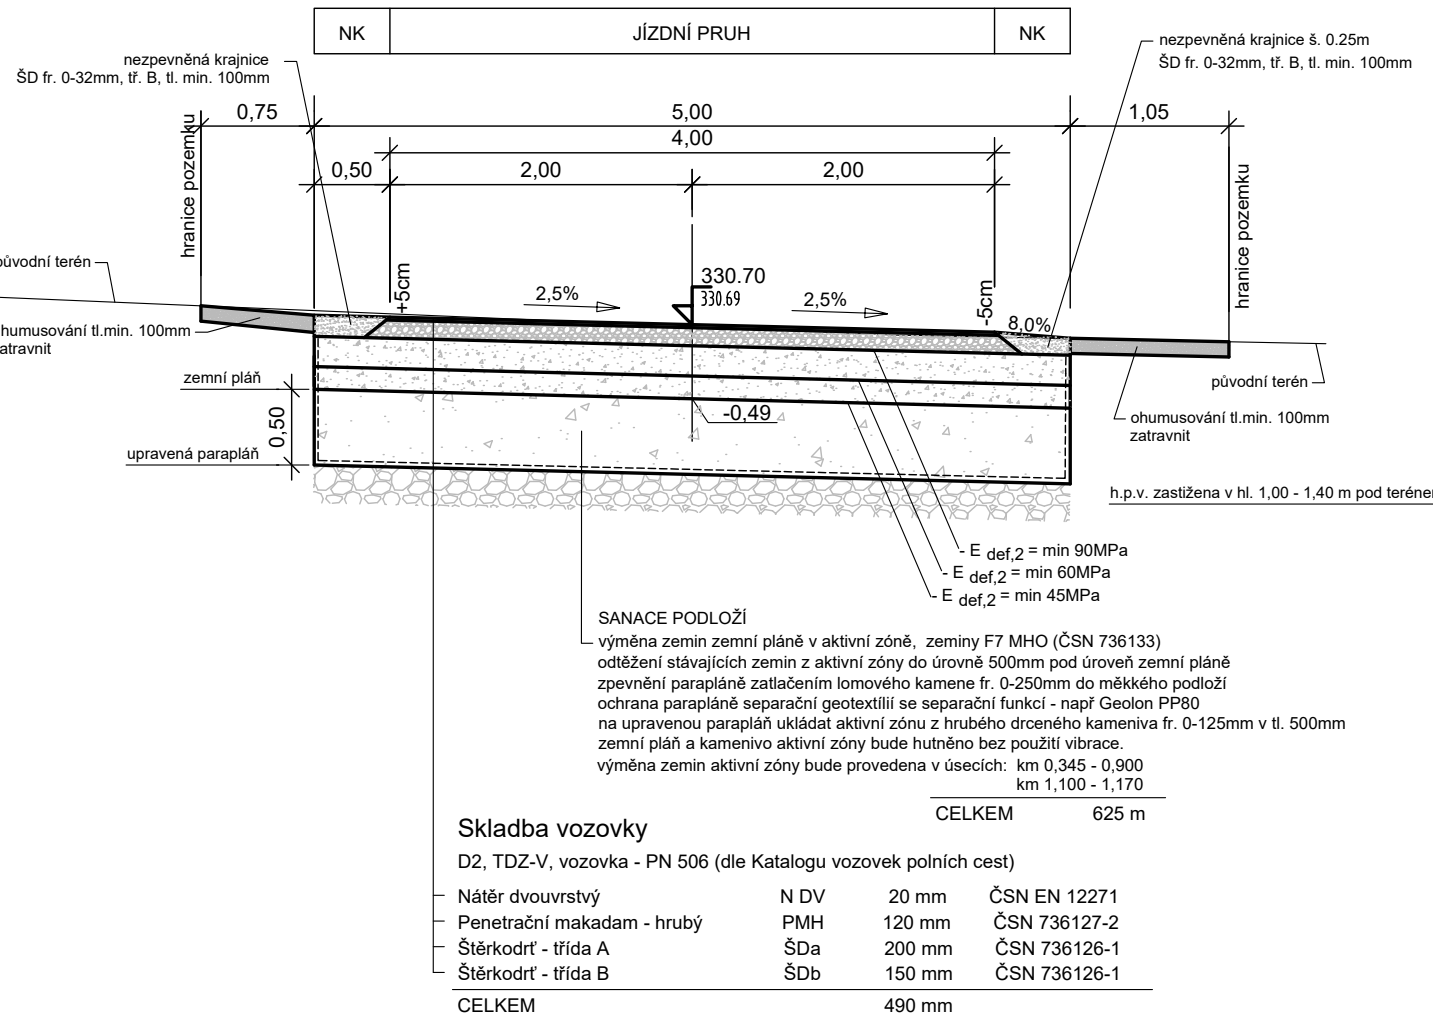
Vzorový příčný řez - km 0,540

kategorie P5,0/20
povrch penetrační makadam s dvouvrstvým postřikem a posypem kamennou drtí
úprava v km 0,020 - 1,619 (mimo území biocentra)

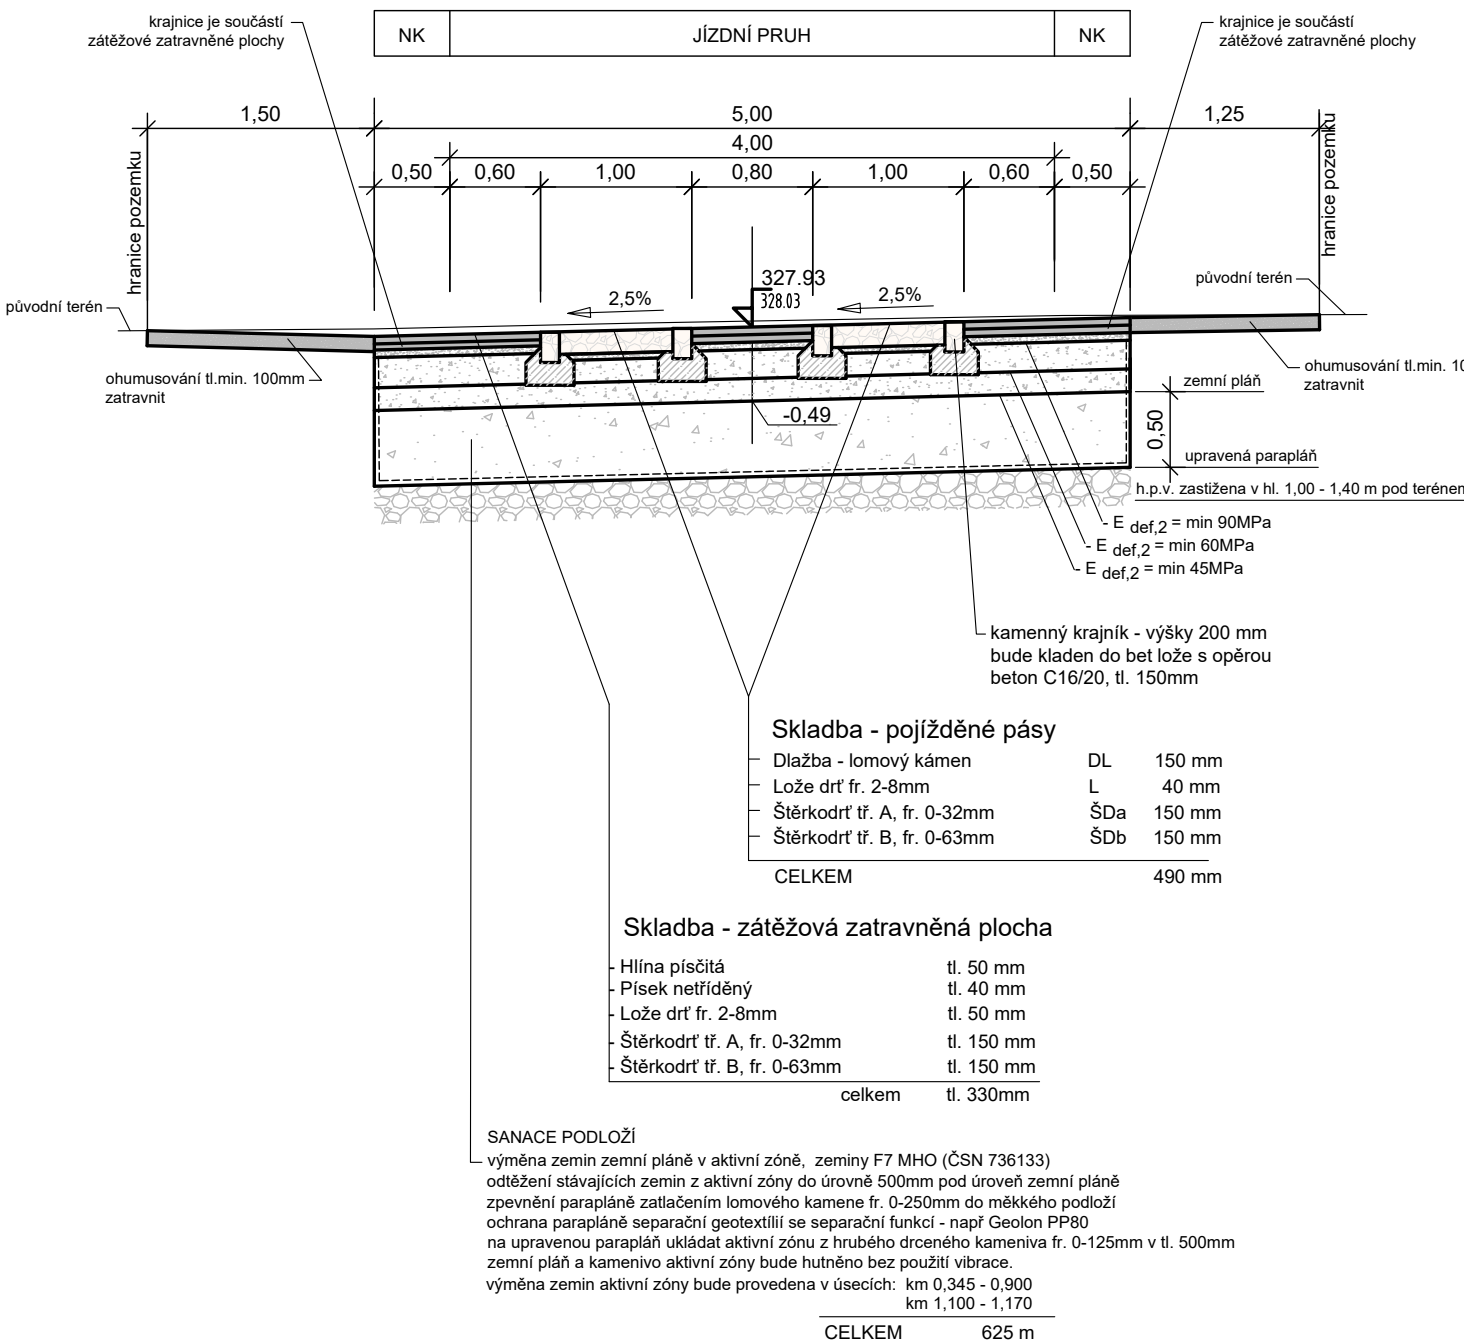
Vzorový příčný řez - km 0,400

kategorie P5,0/20
průjezd přes biocentrum - kolejová úprava cesty
- pojižděné pásy z kamenné dlažby
- zatravněná vozovka se zpevněným podkladem
úprava v km 0,345 - 0,470 a km 1,110 - 1,185

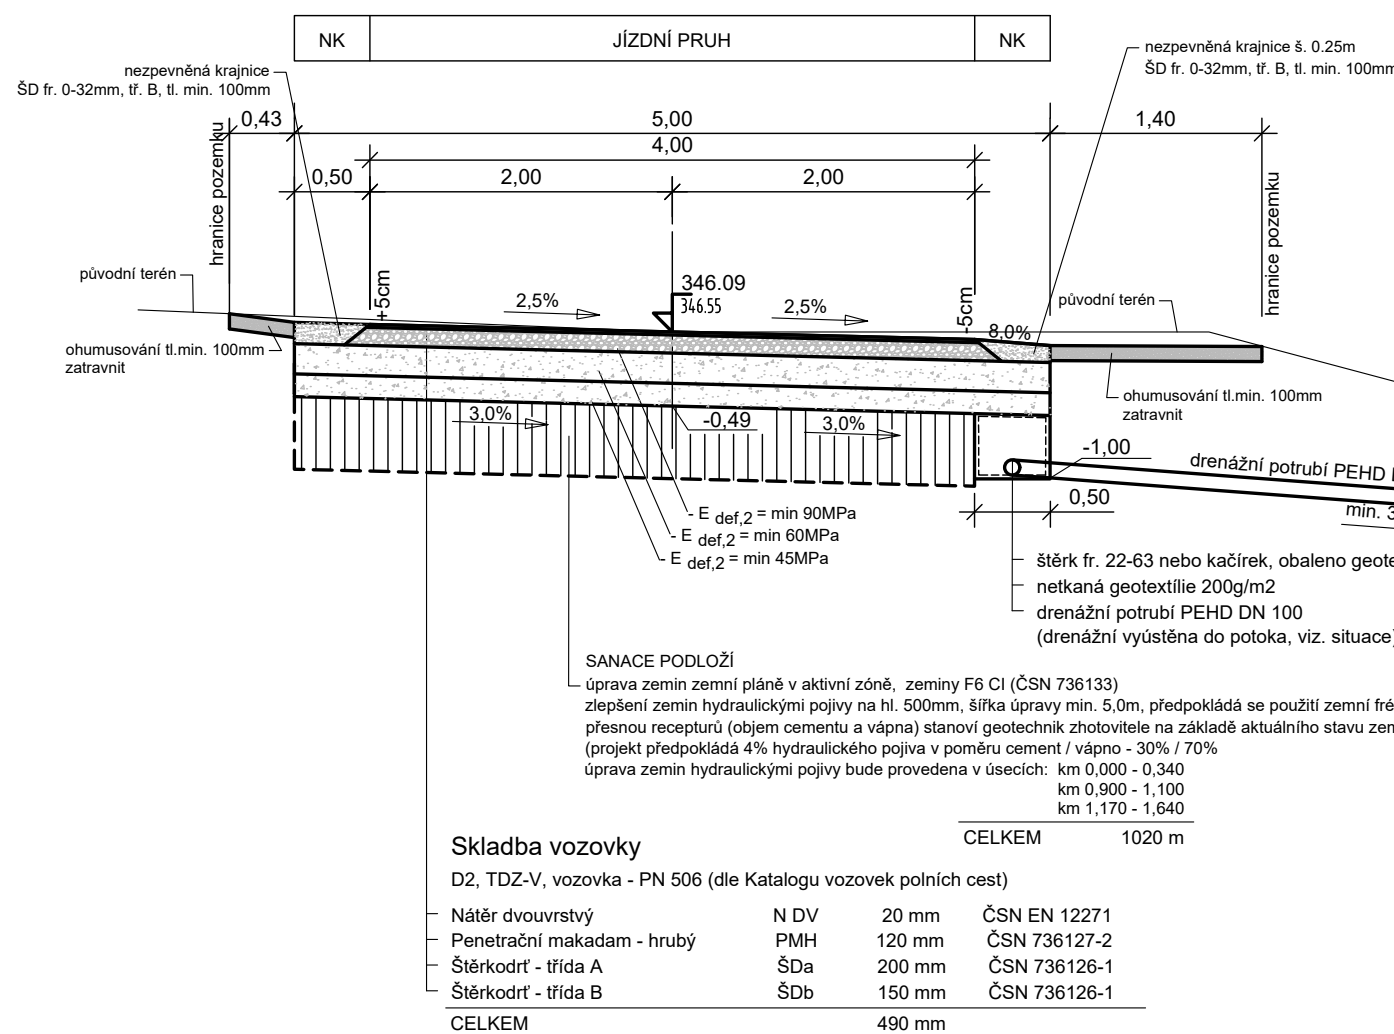
Vzorový příčný řez - km 1,240

kategorie P5,0/20
povrch penetrační makadam s dvouvrstvým postřikem a posypem kamennou drtí
úprava v km 0,020 - 1,619 (mimo území biocentra)

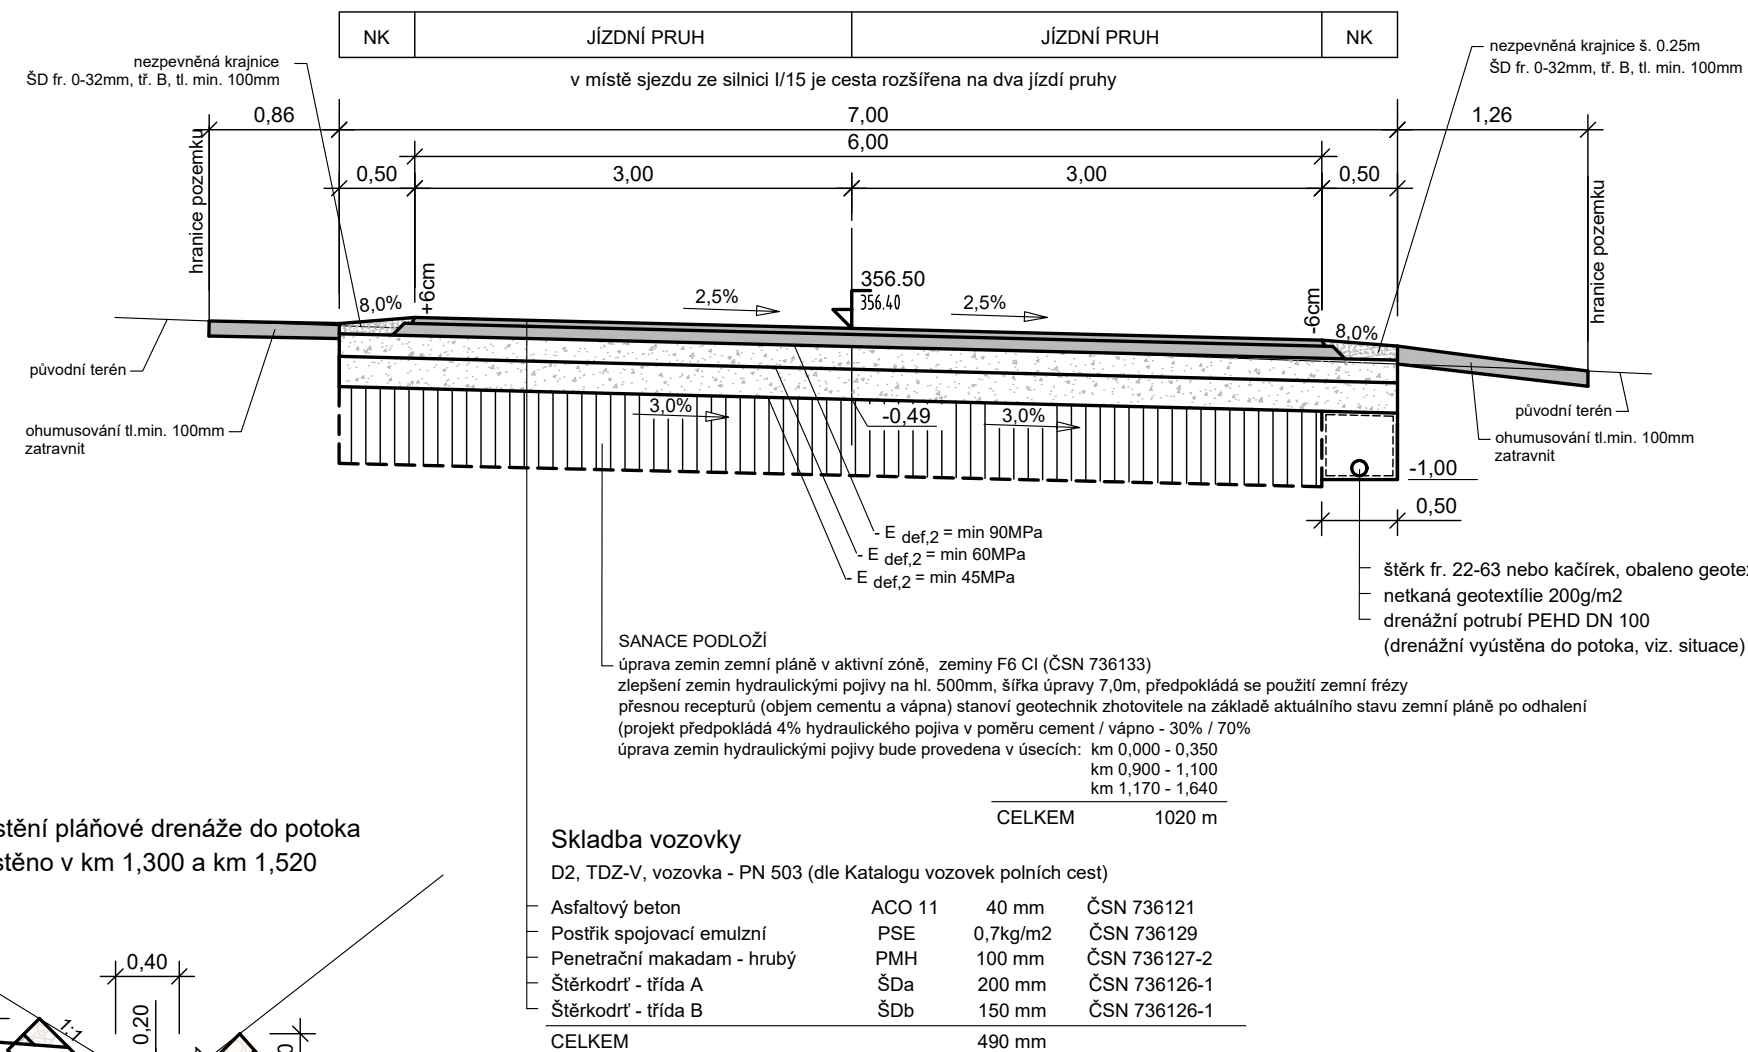
Vzorový příčný řez - km 1,620

kategorie P5,0/20
povrch asfaltobeton š. 4.0 m, km 0.000 - 0,020 úprava sjezdu ze silnice III/5692
povrch asfaltobeton š. 6.0 m, km 1.619 - 1,640 úprava sjezdu ze silnice I/15
