Kraj Jihočeský	Obec Tábor			
Investor Státní pozemkový úřad	K.Ú. Náchod u Tábora, Nasavrky, Hejlov	Soubor 202406020_R_S_1.dwg		
Revitalizace potoků Radimovický a Svrabovský				
Formát A3				
Datum 11/2023				
Stupeň DSP/DPS				
Zakázka 1387/006				
Měřítko 1:200				
Č. výkresu D.2.5.				
Tůň 4

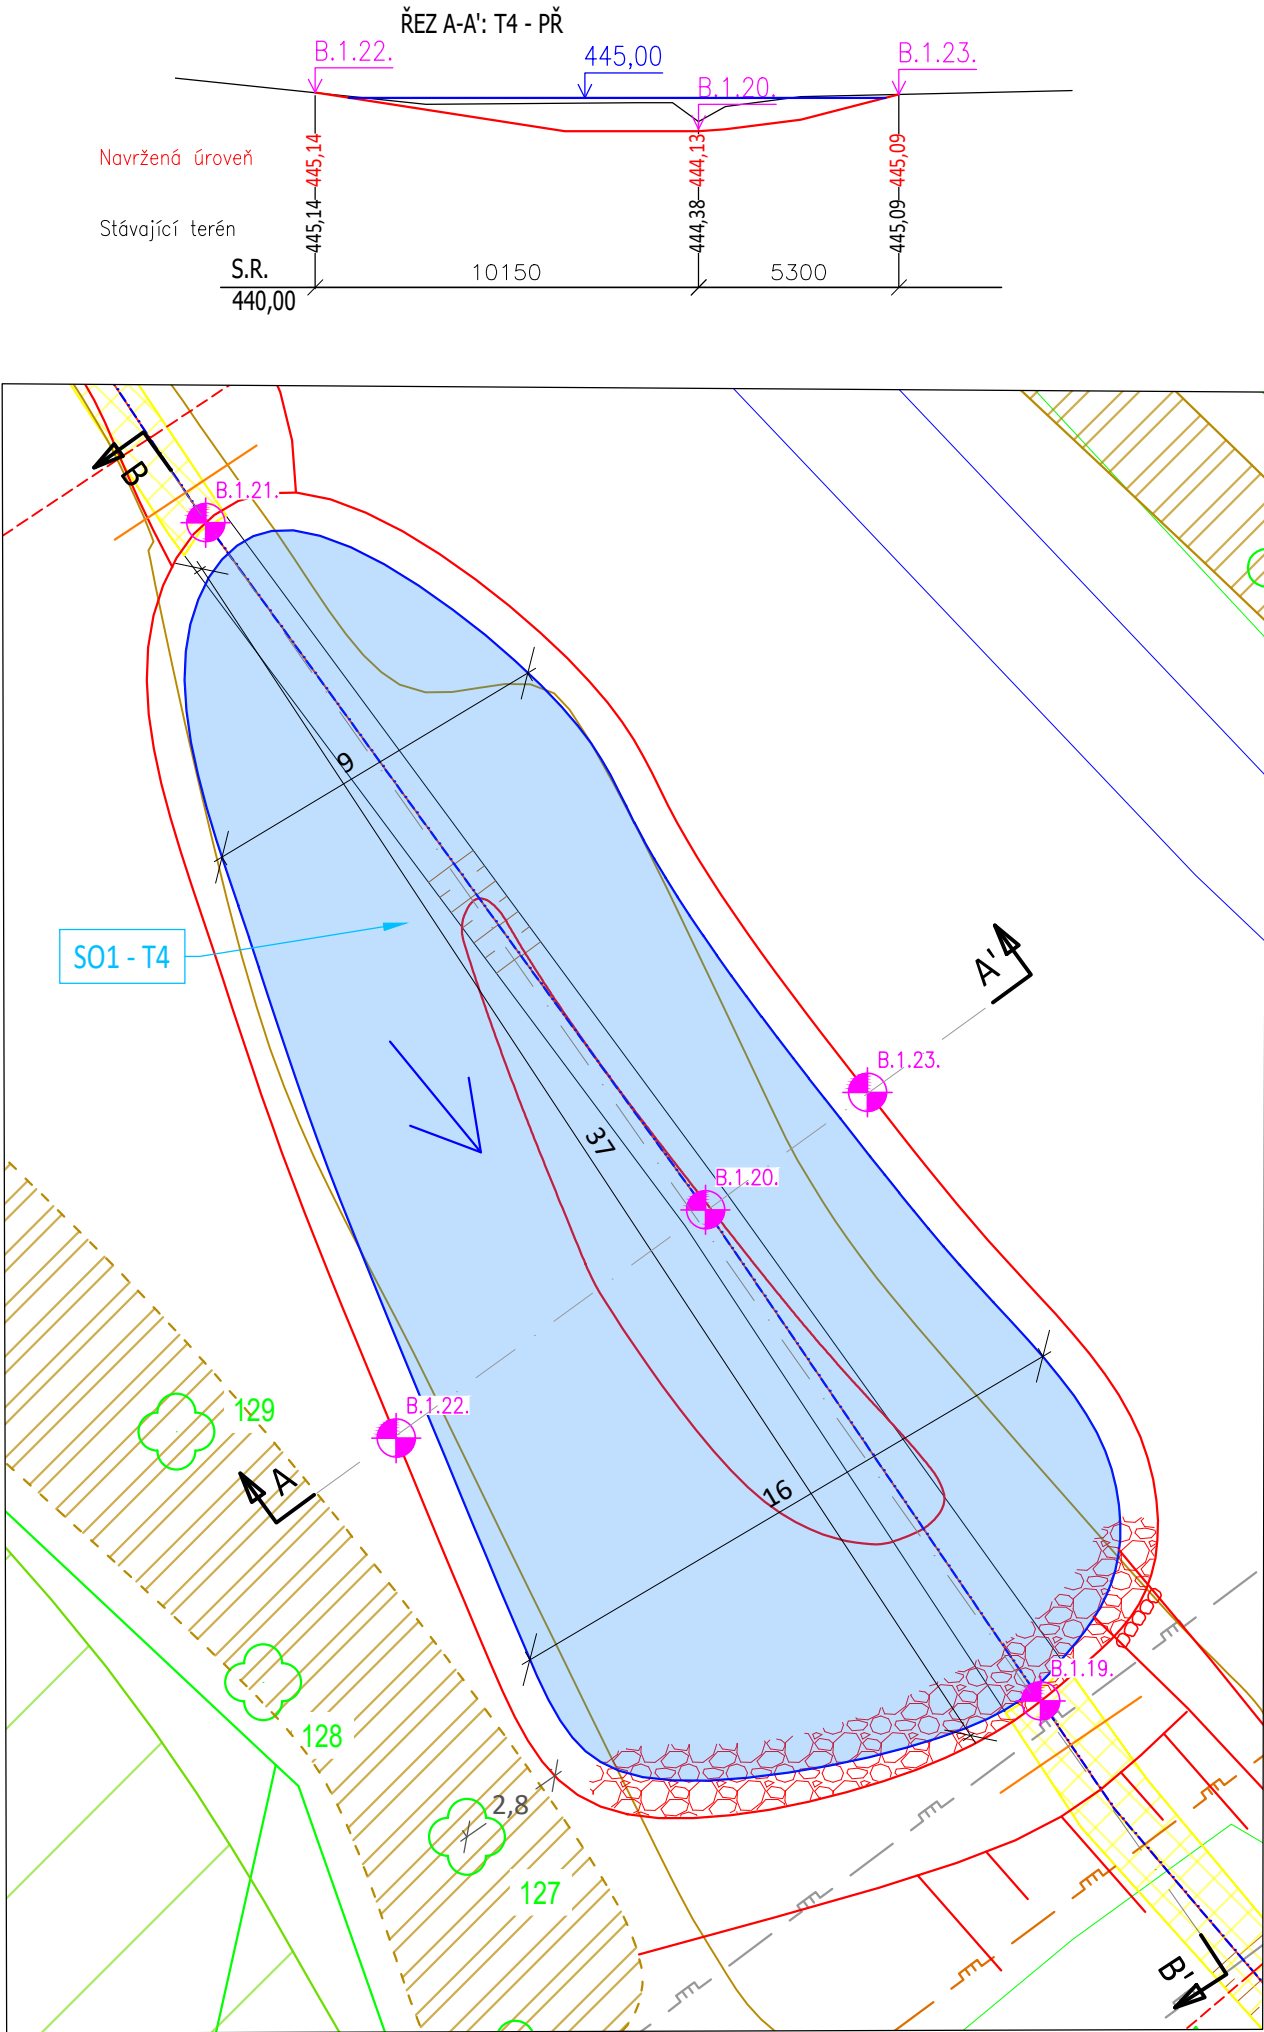
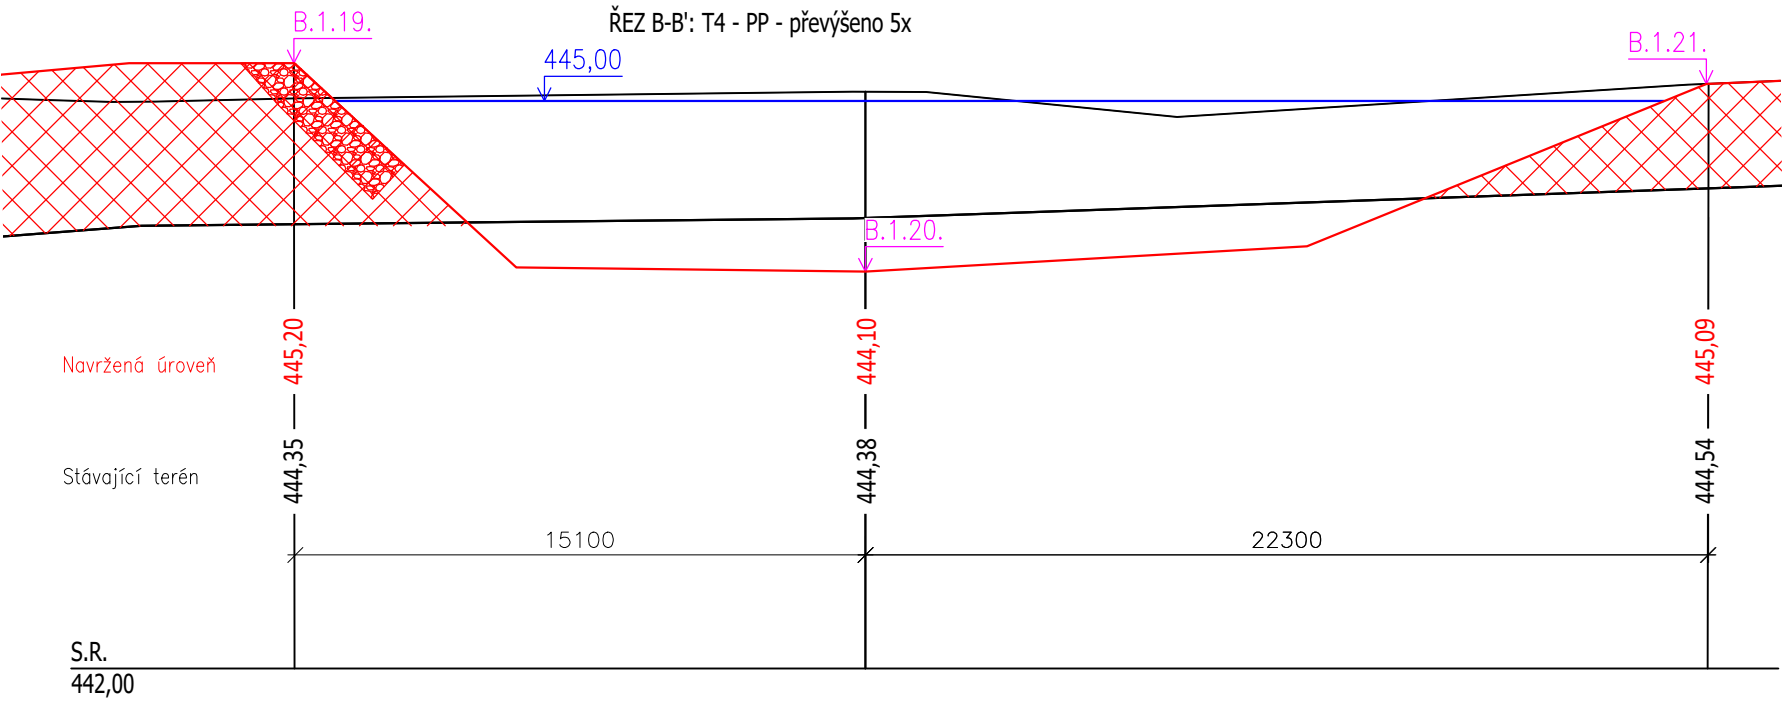
Tůň 4	X	Y	Z
B.1.19.	-735715.6674	-1116325.555	445.20
B.1.20.	-735724.5359	-1116312.567	444.10
B.1.21.	-735737.7555	-1116294.398	445.09
B.1.22.	-735732.7161	-1116318.604	445.15
B.1.23.	-735720.2479	-1116309.46	445.09
