Kraj Jihočeský	Obec Tábor		Soubor 202406020_R_S_1.dwg	
Investor Státní pozemkový úřad	K.ú. Náchod u Tábora, Nasavrky, Hejlov		Formát 630x297	
Revitalizace potoků Radimovický a Svrabovský			Datum 11/2023	
			Stupeň DSP/DPS	
SO 1 - Radimovický potok			Zakázka 1387/006	
			Měřítko 1:200	
Tůň 5			Č. výkresu D.2.6.

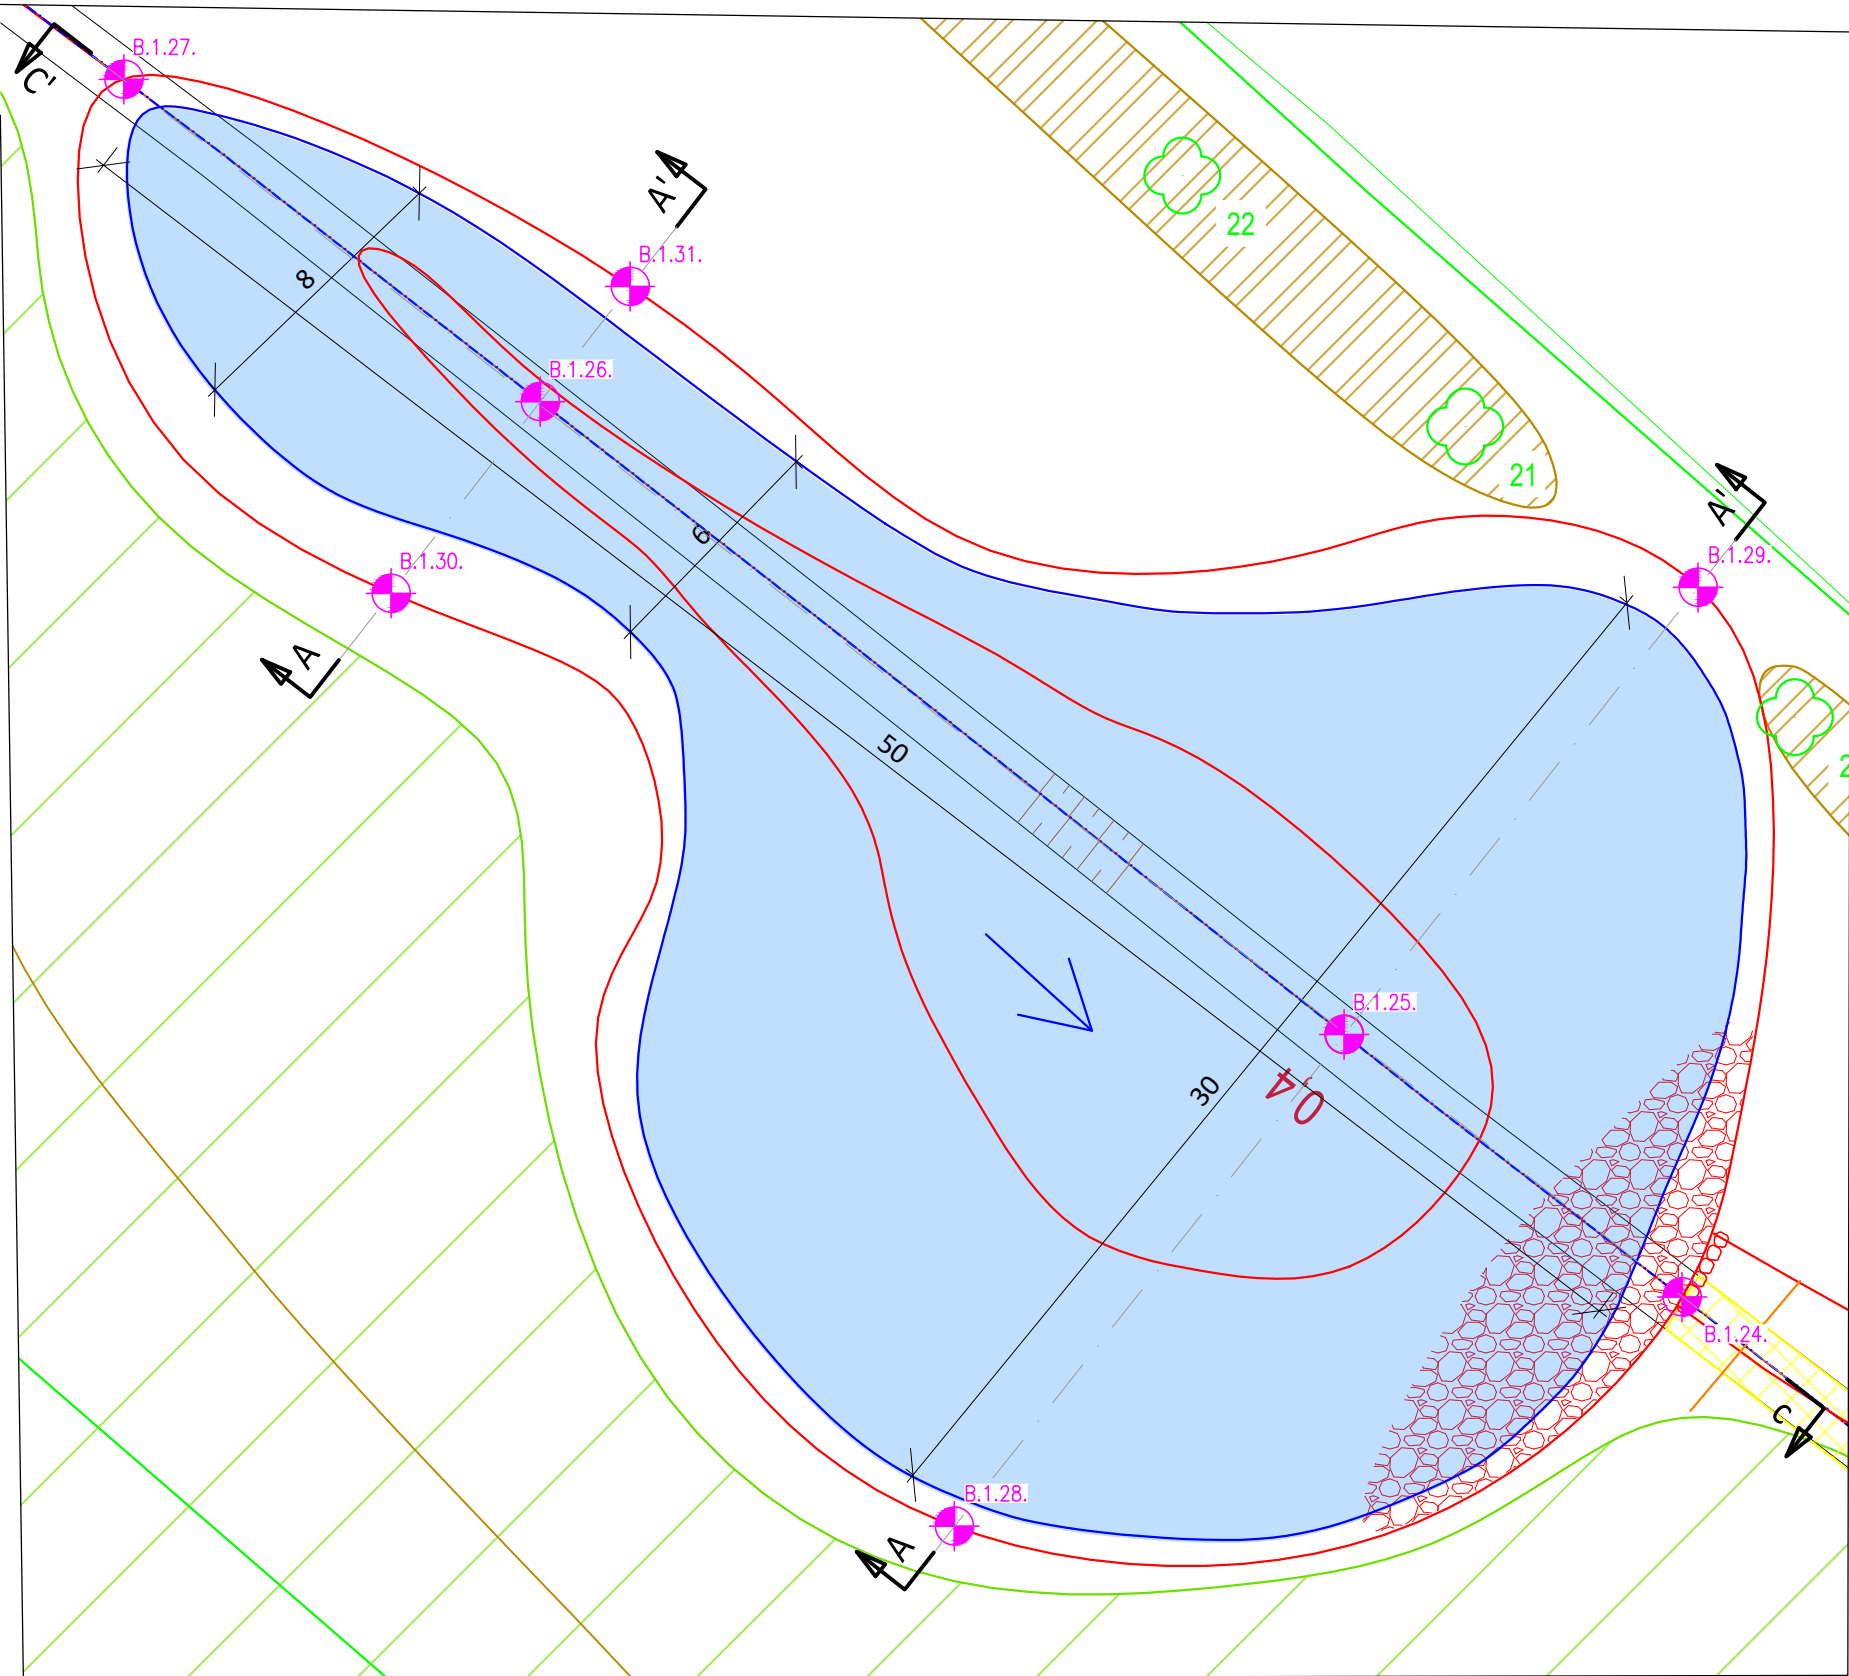
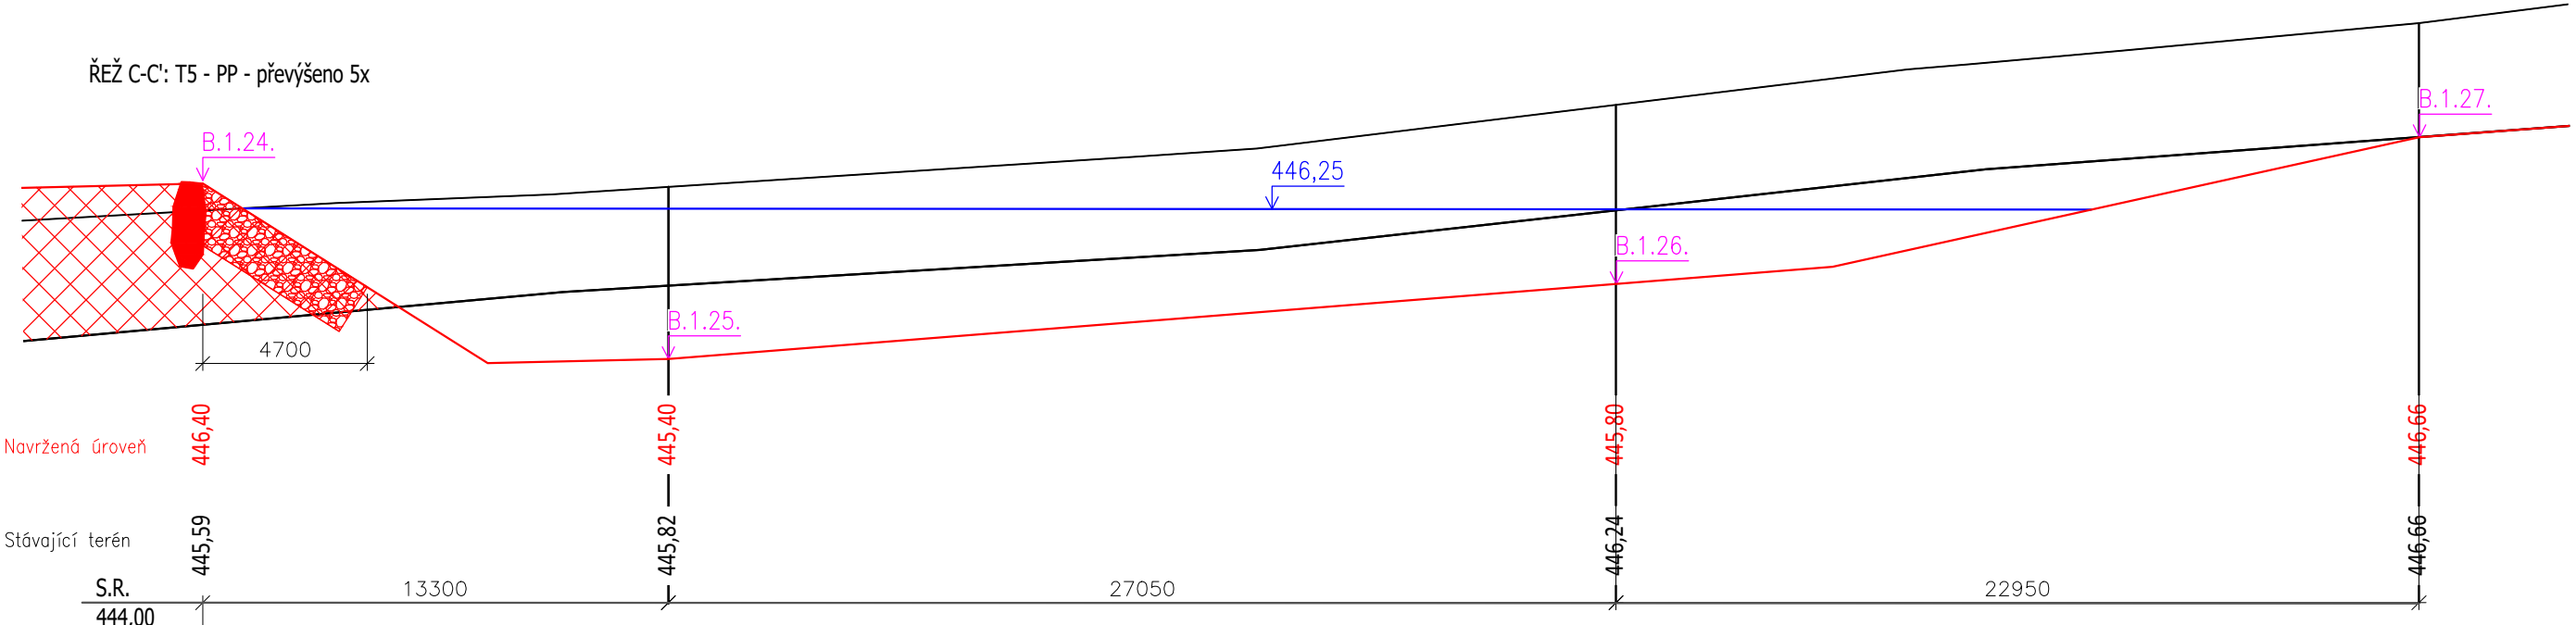
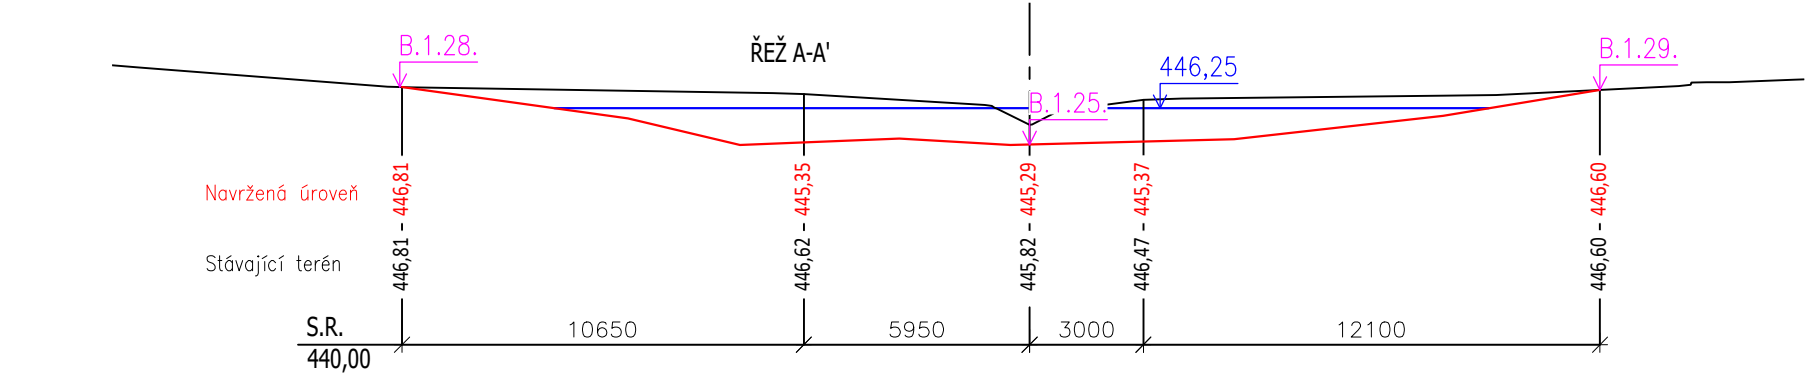
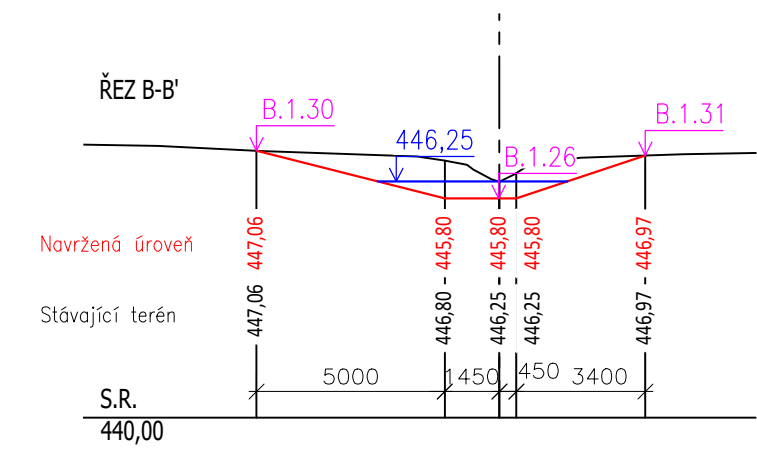
Tůň 5	X	Y	Z
B.1.24.	-735801.0656	-1116229.702	446.40
B.1.25.	-735810.0019	-1116222.758	445.29
B.1.26.	-735831.2703	-1116206.021	445.80
B.1.27.	-735842.2905	-1116197.496	446.66
B.1.28.	-735820.3173	-1116235.758	446.81
B.1.29.	-735800.6403	-1116210.933	446.6
B.1.30.	-735835.2185	-1116211.088	447.06
B.1.31.	-735828.8961	-1116202.974	446.97
