ŘEZ A-A': T15 - PP - 1:200, převýšeno 5x

<div><div><div>VRV</div><div>VODOHOSPODÁŘSKÝ ROZVOJ A VÝSTAVBA a.s. Nábřeží 90/4, Smíchov 150 00 Praha 5 DIVIZE 06</div></div></div>		<div>VÝŠKOPISNÝ SYSTÉM: BpV POLOHOPISNÝ SYSTÉM: S-JTSK</div>		
		Verze		
Kreslil Ing. Pavel Benda <i>Benda</i>	Navrhl Ing. Pavel Benda <i>Benda</i>	Odp. projektant Ing. et Ing. Josef Bím <i>Bím</i>	Techn. kontrola Ing. Pavel Menhard <i>Menhard</i>	
Kraj Jihočeský	Obec Tábor			Paré
Investor Státní pozemkový úřad	K.Ú. Náchod u Tábora, Nasavrky, Hejlov	Soubor 202406020_R_S_1.dwg		
Revitalizace potoků Radimovický a Svrabovský		Formát A3		
SO 2 - Svrabovský potok		Datum 11/2023		
Tůň 15		Stupeň DSP/DPS		
		Zakázka 1387/006		
		Měřítko 1:100	Č. výkresu D.3.7

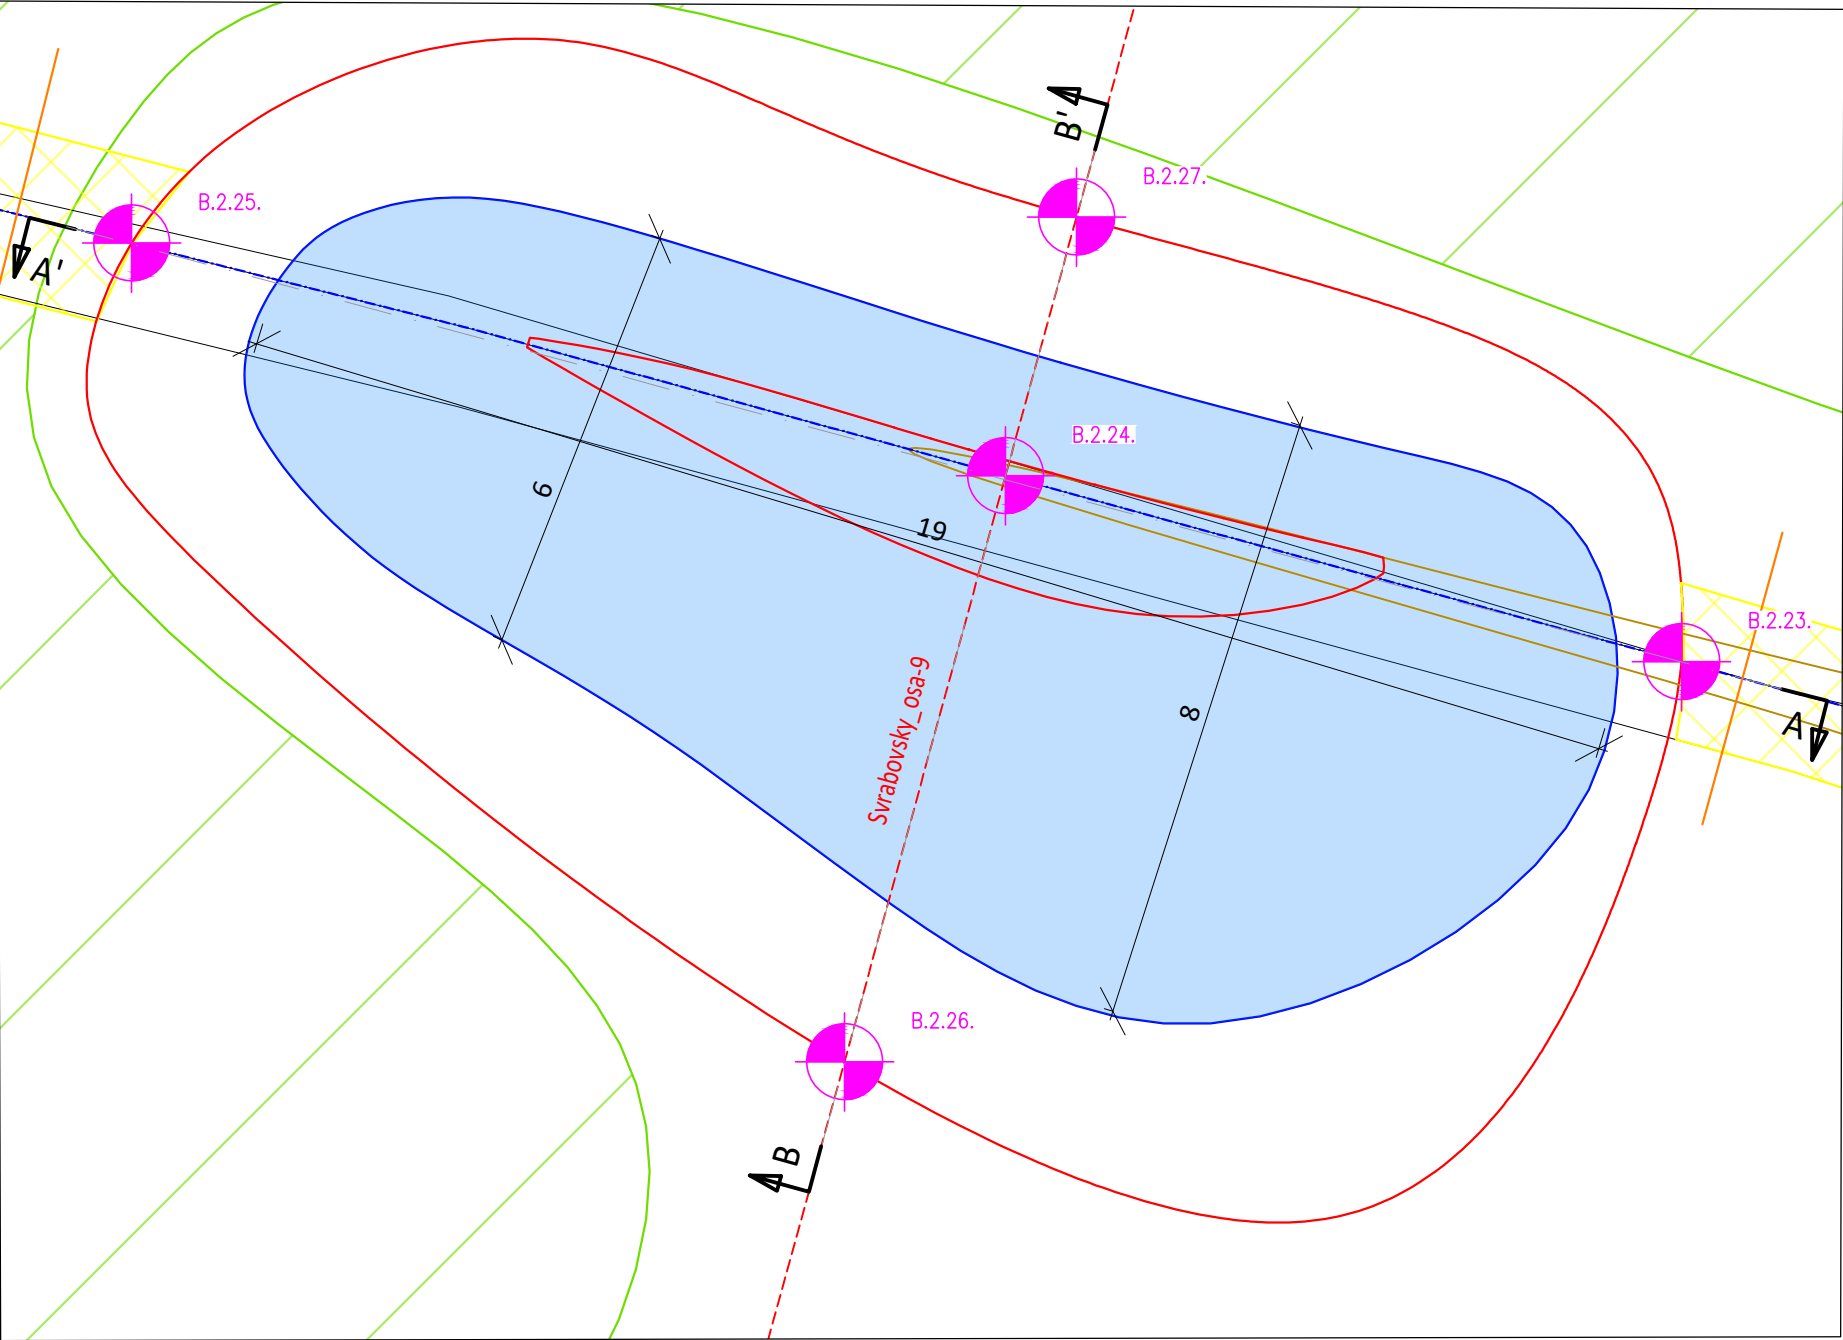
Tůň 15	X	Y	Z
B.2.23	-736604.594	-1116280.284	453.27
B.2.24	-736613.5364	-1116277.826	452.22
B.2.25	-736625.0973	-1116274.75	453.37
B.2.26	-736615.6662	-1116285.575	453.33
B.2.27	-736612.5967	-1116274.406	453.29
